## 崩落前の石垣構造及びその復旧方針

## 1. 丸亀城石垣崩落復旧整備事業の基本的考え方

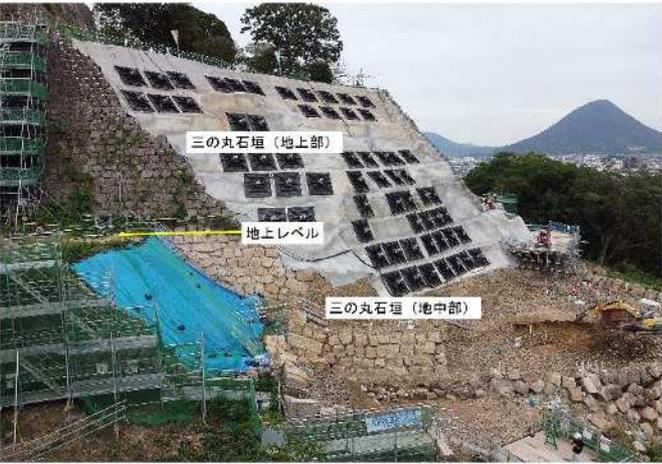
<p>三の丸石垣地中部状況</p>	<p>丸亀城南西部石垣構造概略図</p>

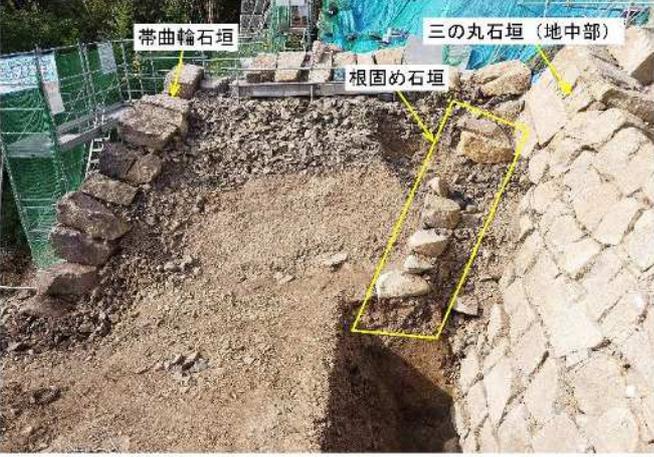
<p>根固め石垣</p>	<p>三の丸石垣最下段検出位置</p>
