令和 4 年度第 1 回石垣復旧専門部会  
丸亀城崩落メカニズム解析報告書(案)

令和 5 年 2 月

丸亀市教育部文化財保存活用課  
鹿島建設株式会社 四国支店

本報告書は、平成 30 年に発生した、丸亀城の石垣崩落メカニズムを報告するものである。丸亀城の石垣は平成 30 年 7 月 7 日に帯曲輪石垣の南面が崩落し、同年 10 月 8 日に帯曲輪石垣の南西角部、その翌日の 10 月 9 日に三の丸坤櫓跡を含む南西角部の石垣が崩落した。本報告書は、これら 3 つの崩落に対して、そのメカニズムを推定したものである。推定したメカニズムを石垣の復旧設計に反映することで、崩落原因に対してより強靱な石垣とすることを目的とする。

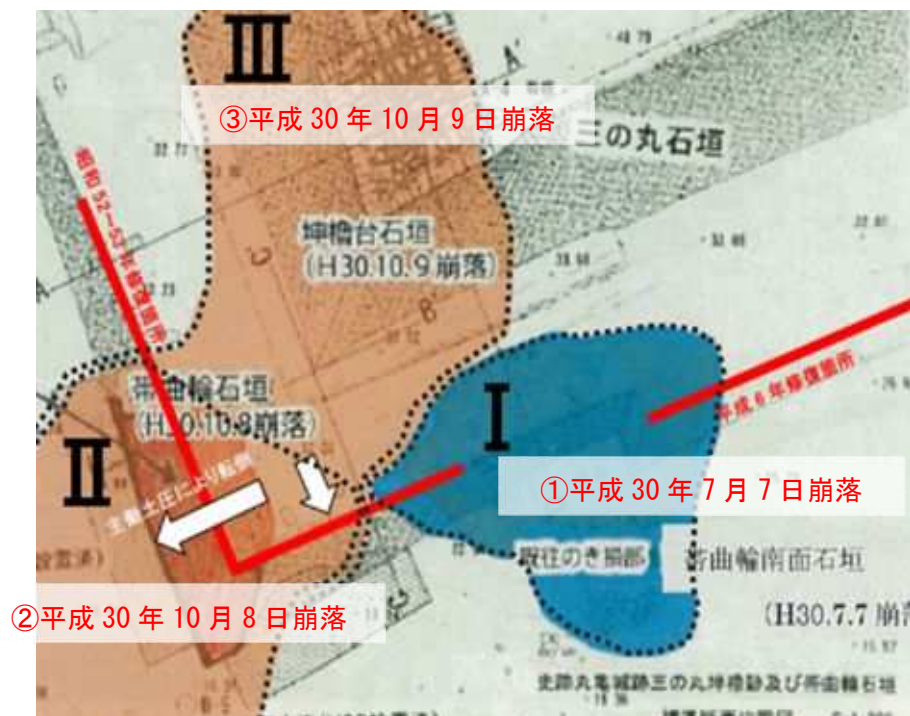
図 1-1 平成 30 年の丸亀城における石垣崩落事象

図 1-1 に示す通り、今回対象とする丸亀城の石垣崩落事象は 3 つある。図 1-2 にそれぞれの崩落状況を示す。

このうち、①と②、③は発生時期が 3 か月ずれていることもあり、①の崩壊に連動して②、③の崩壊が発生したとは考えにくい。従って、①と②、③の崩落は別々の事象と考えるものとした。また、①と③については、石垣の高さ方向の配列がある程度残ったまま崩落しているため、その崩落形態はすべりによるものと想定される。②に関しては、上部の石垣程遠く離れた位置に飛んでいることや、帯曲輪石垣前面に配置されていた大型土嚢に覆いかぶさるように石垣が崩落していたことから、その崩壊形態は転倒と想定される。

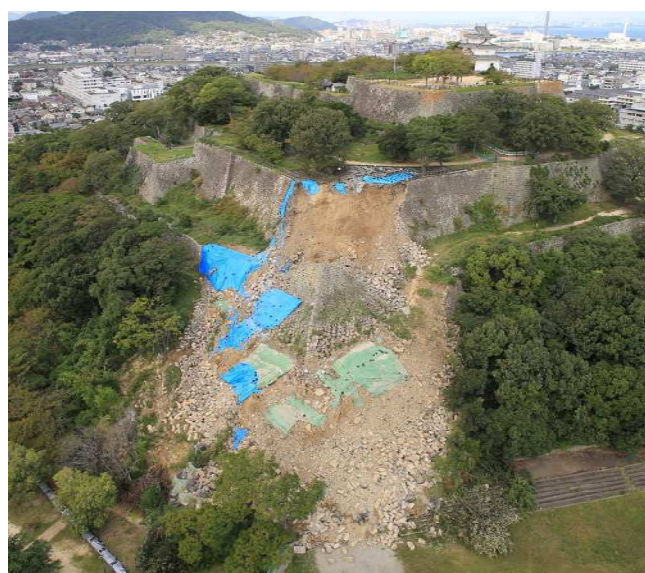
(c) 三の丸坤櫓櫓跡の崩落状況

- ①平成 30 年 7 月 7 日に帯曲輪の南面石垣が崩落したもの（図 1-2（a））
- ②平成 30 年 10 月 8 日に帯曲輪の南西角部石垣が崩落したもの（図 1-2（b））
- ③平成 30 年 10 月 9 日に三の丸坤櫓跡を含む南西角部石垣が崩落したもの（図 1-2（c））

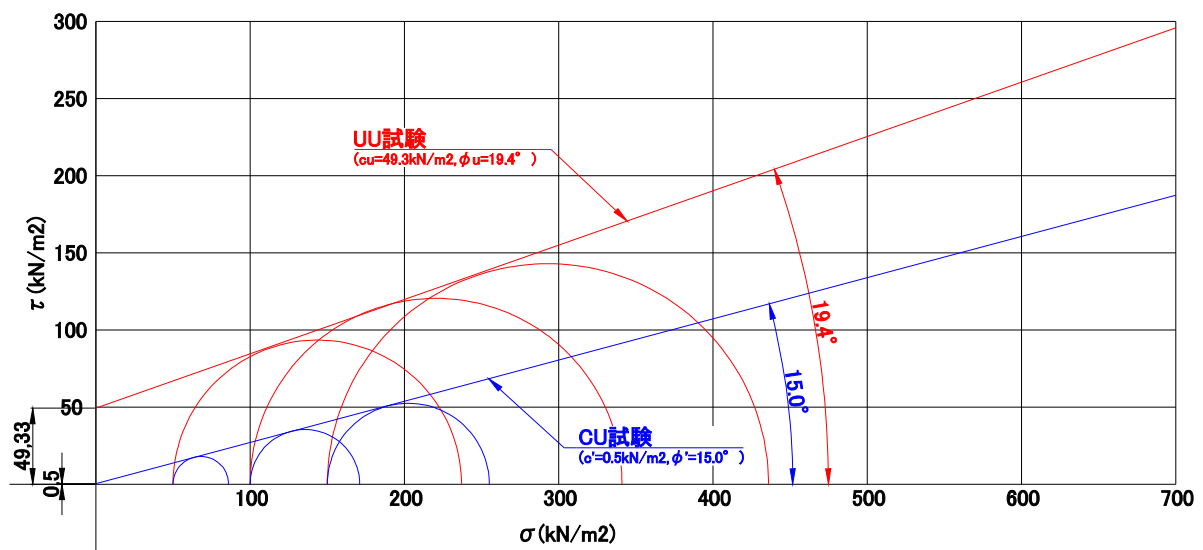
図 2-9 盛土の三軸試験（UU 試験と CU 試験）の比較

崩落した盛土の再構成試料にて、UU 試験と CU 試験を実施した結果を図 2-9 に示す。UU 試験と比べ、CU 試験から得られたせん断強度は粘着力、内部摩擦角ともに低下していることがわかる。CU 試験は試料を飽和させた一方で、UU 試験は飽和させずに実施した。水浸により、盛土の強度低下が生じたものと考えられる。

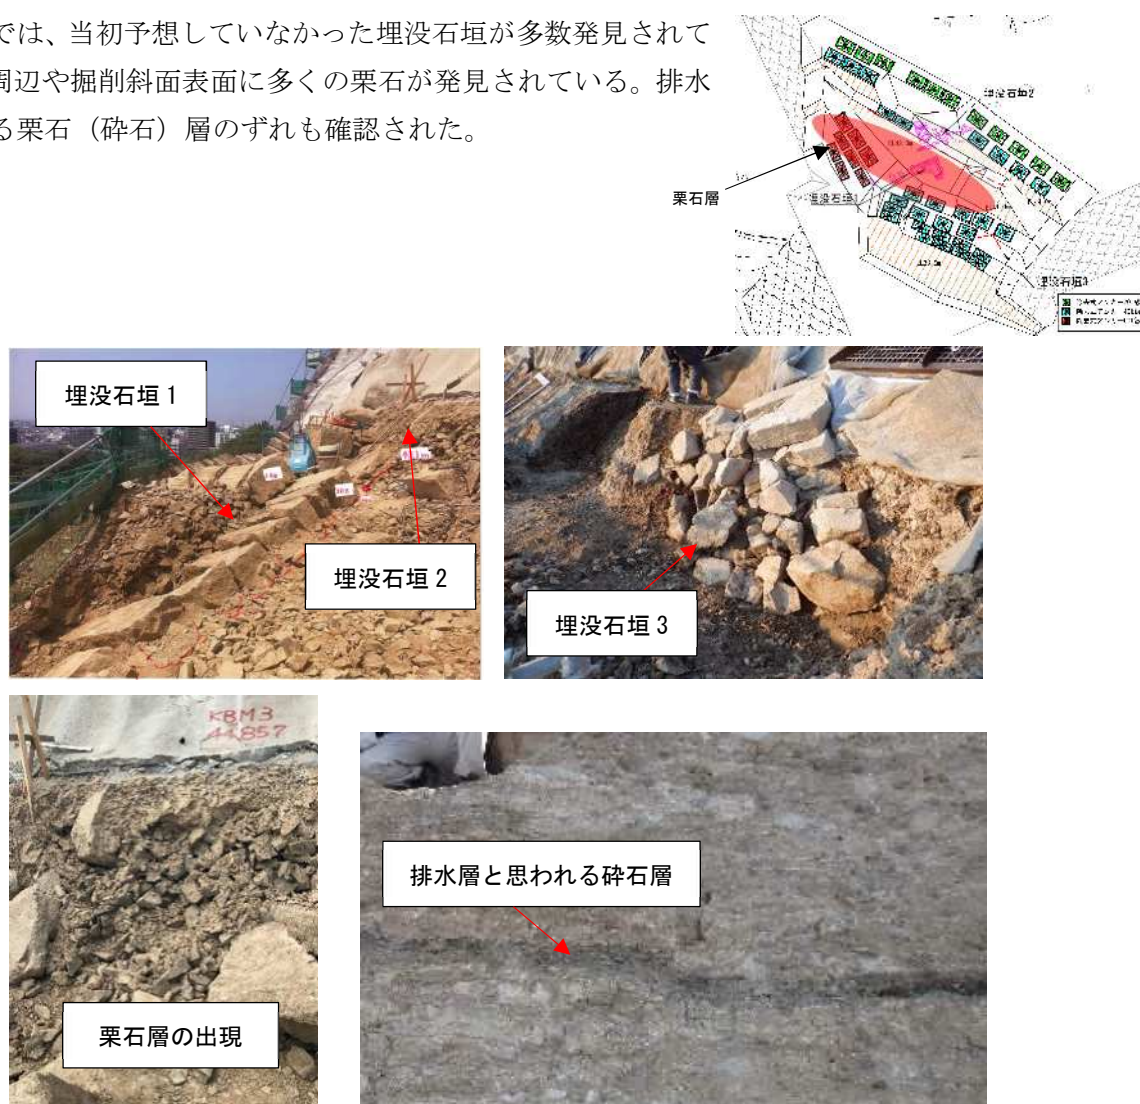
図 2-11 掘削工事中に発見した埋没石垣と栗石層

南西角部では、当初予想していなかった埋没石垣が多数発見されている。石材周辺や掘削斜面表面に多くの栗石が発見されている。排水層と思われる栗石（碎石）層のずれも確認された。

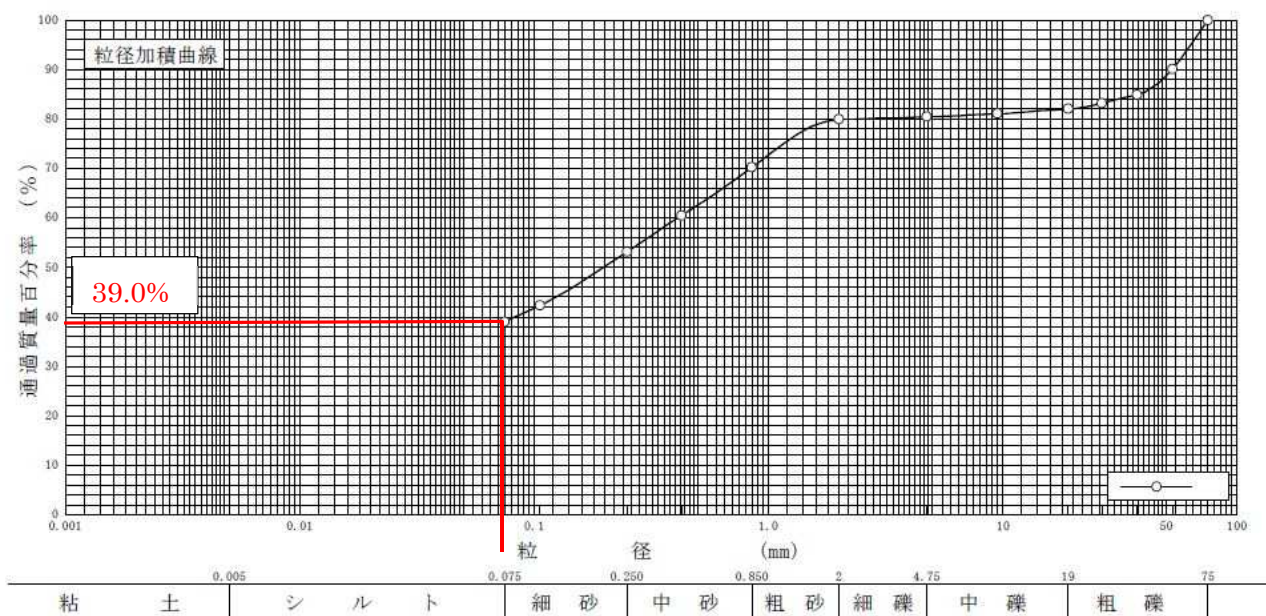
図 2-13 栗石部の粒径加積曲線(三の丸石垣背面 EL+30.7m: 75mm 以下に調整した材料)

掘削工事に伴う目視観察では、栗石層に細粒分が入り込んでいる様子がうかがえる。図 2-13 は、三の丸石垣背面 EL+30.7m 付近（帯曲輪天端より 1m 下がり程度）の栗石層を 75mm 以下に調整して、粒度試験を実施した結果である。細粒分(0.075mm 以下の粒形)が 39.0%含まれていることがわかる。同様に図 2-14 に帯曲輪石垣背面の栗石の粒度試験結果を示す。こちらも細粒分が 46.9%含まれている。築城当時から、降雨等の作用で経年的に細粒分が流れ込んでいたものと想定され、これにより、透水性が低下していたことが想定される。

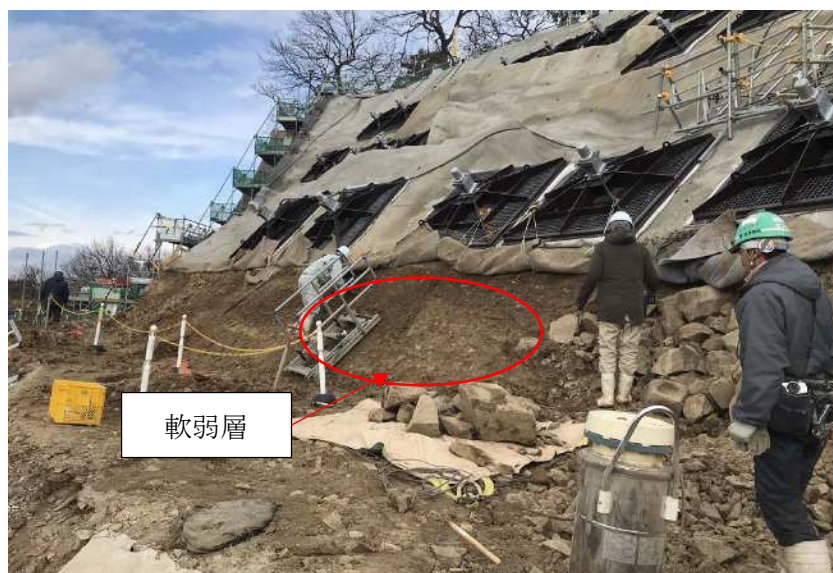
図 2-18 掘削法面上に出現した軟弱層写真（EL+36.0 付近）

埋没石垣周辺の掘削法面上（EL+36.0 付近）に、水を多く含む軟弱な土質が存在した。元々軟弱な盛土材料であった可能性もあるが、埋没石垣の周囲が水みちになっていたことにより、軟弱な土となった可能性もある。

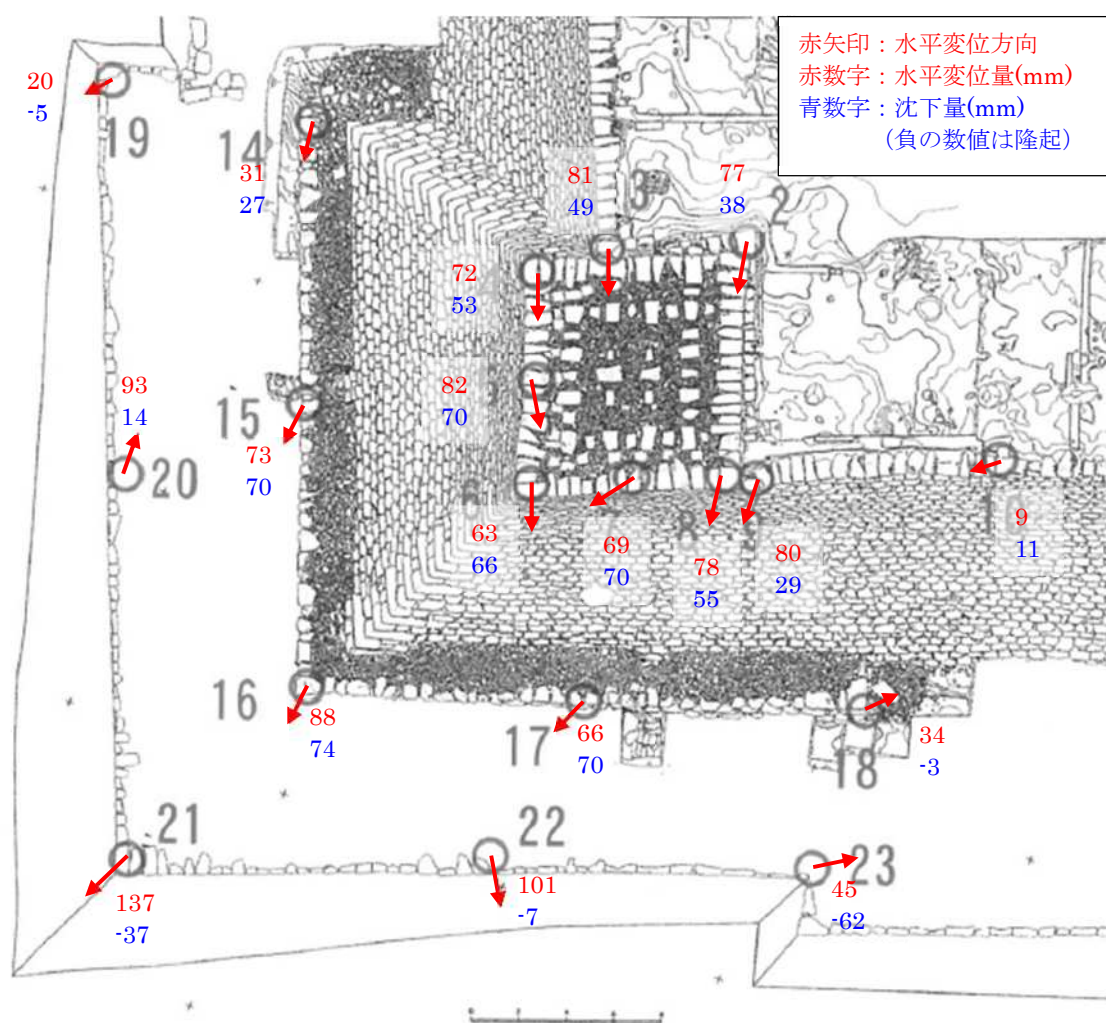
図 2-20 2006 年 2 月から 2015 年 10 月の石垣の変位量

- ・全体的に、南西方向の角部に向かって水平変位が生じている（最大 137mm）。
- ・三の丸石垣の天端および下端（地上部）は沈下（66mm および 74mm）しているが、帯曲輪の天端は隆起（37mm）している
- ・三の丸石垣の天端の水平変位に比べ、帯曲輪の天端の水平変位は 1.5～2 倍程度大きい

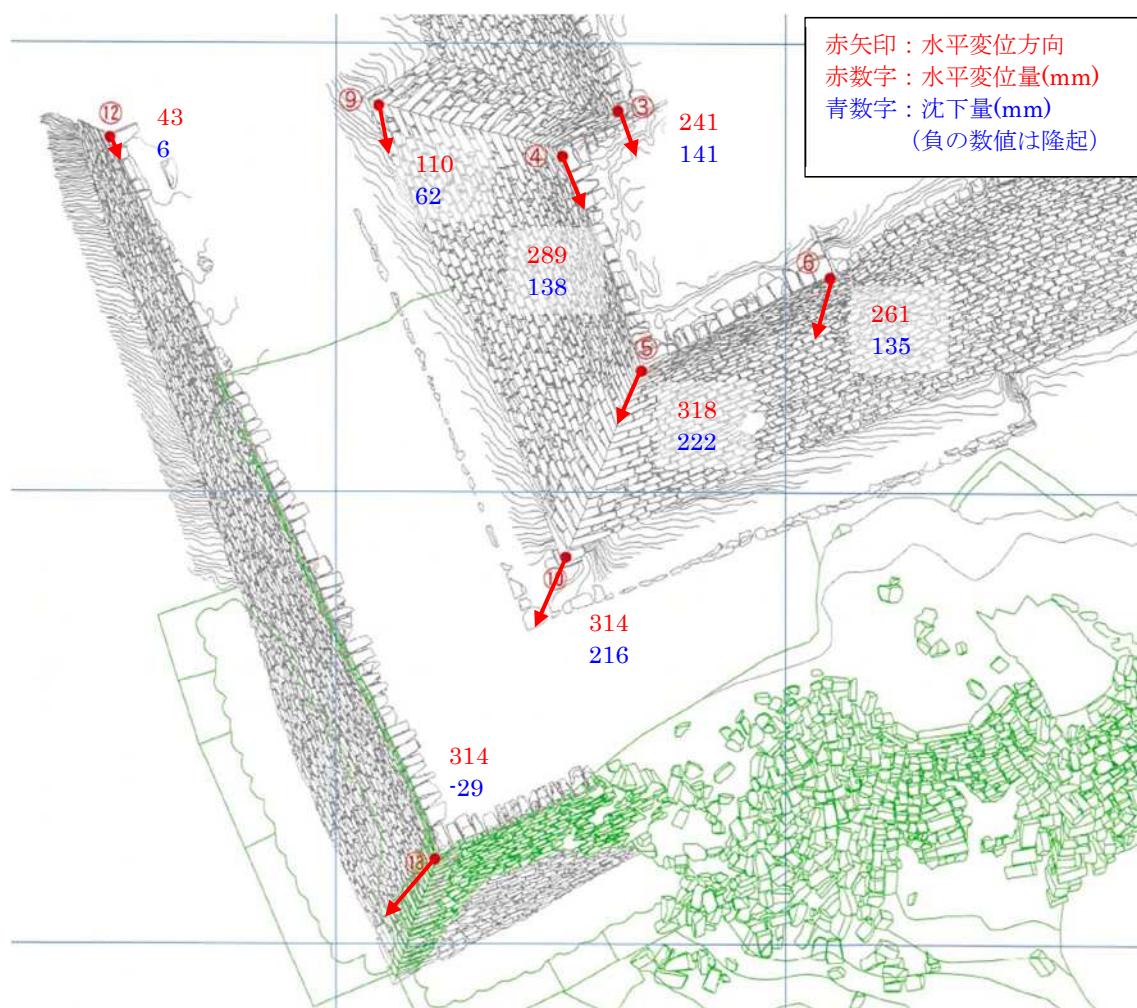
図 2-21 2015 年 10 月から 2018 年 7 月の石垣の変位量

- ・全体的に、南西方向の角部に向かって水平変位が生じている（最大 318mm）。
- ・およそ 3 年間の計測の差分であるが、2006 年～2015 年の期間の変位量よりも 2～3.5 倍程度大きな変位量となっている。
- ・三の丸の天端および下端（地上部）と、帯曲輪天端の角部は概ね同じ水平変位量となっている。
- ・三の丸石垣の天端および下端（地上部）は沈下（318mm および 314mm）しているが、帯曲輪の天端は隆起（29mm）している。

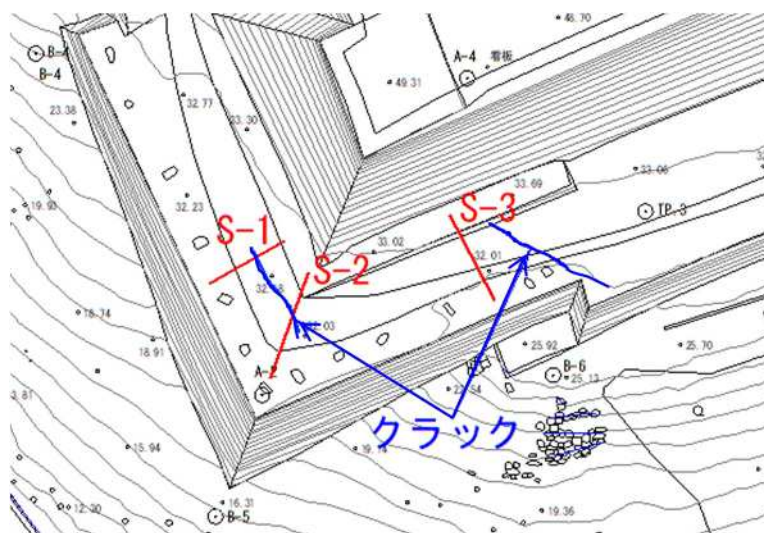
図 2-24 帯曲輪天端の伸縮計配置

- 2016.8 に帯曲輪天端にクラックの発生が確認されている（図 2-24 参照）。その後、2016.9 に S-1 と S-2 の伸縮計で変位の増大（引張側）が見られるため、降雨によりクラックが拡幅したものと考えられる。
- S-3 は、付近にクラックは発生しているものの、2018 年 7 月に帯曲輪石垣が崩落するまで変位の増加はほとんど見られない。

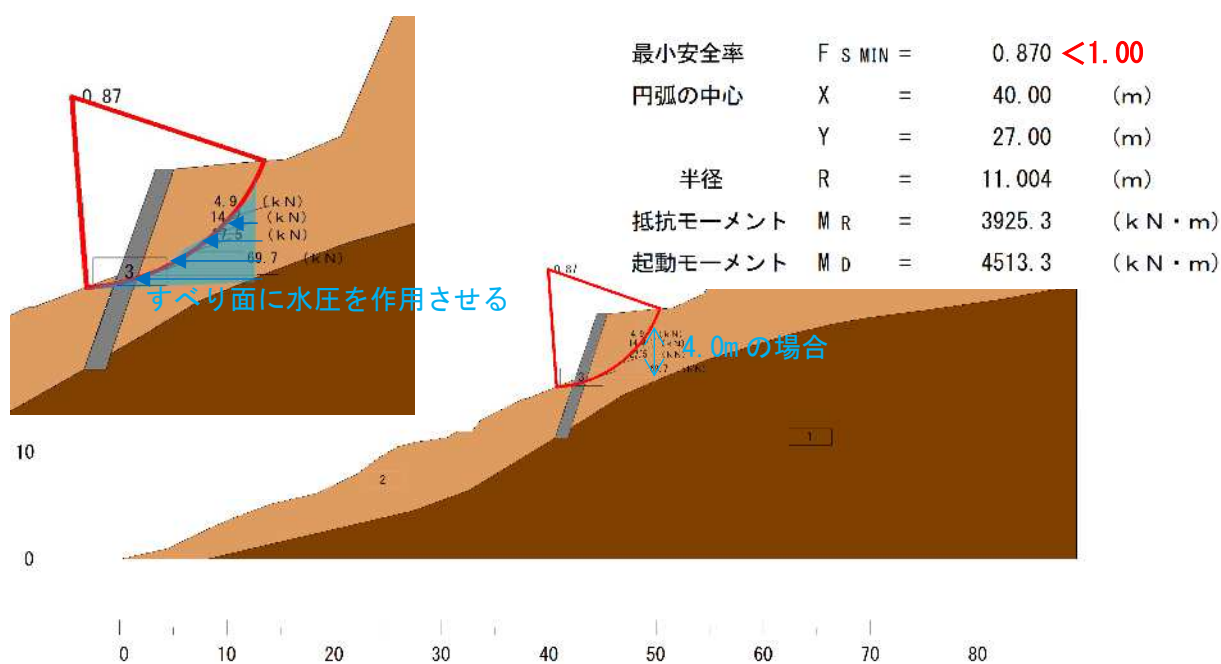
図 5-6 水圧を作用させた場合の安全率

水圧が地表面に見えている石垣下端から 4.0m の高さまで作用した場合に、安全率が 1.0 を下回ることを確認した。

検討の結果、帯曲輪南面の崩落部は水位がない場合（適切に排水されている状態）では、所定の安全率を確保しているが、仮に水位が帯曲輪石垣前面の地盤面から 4.0m の高さまで上昇した場合、その水圧を考慮した検討では、安全率が 1.0 を下回る結果となった。

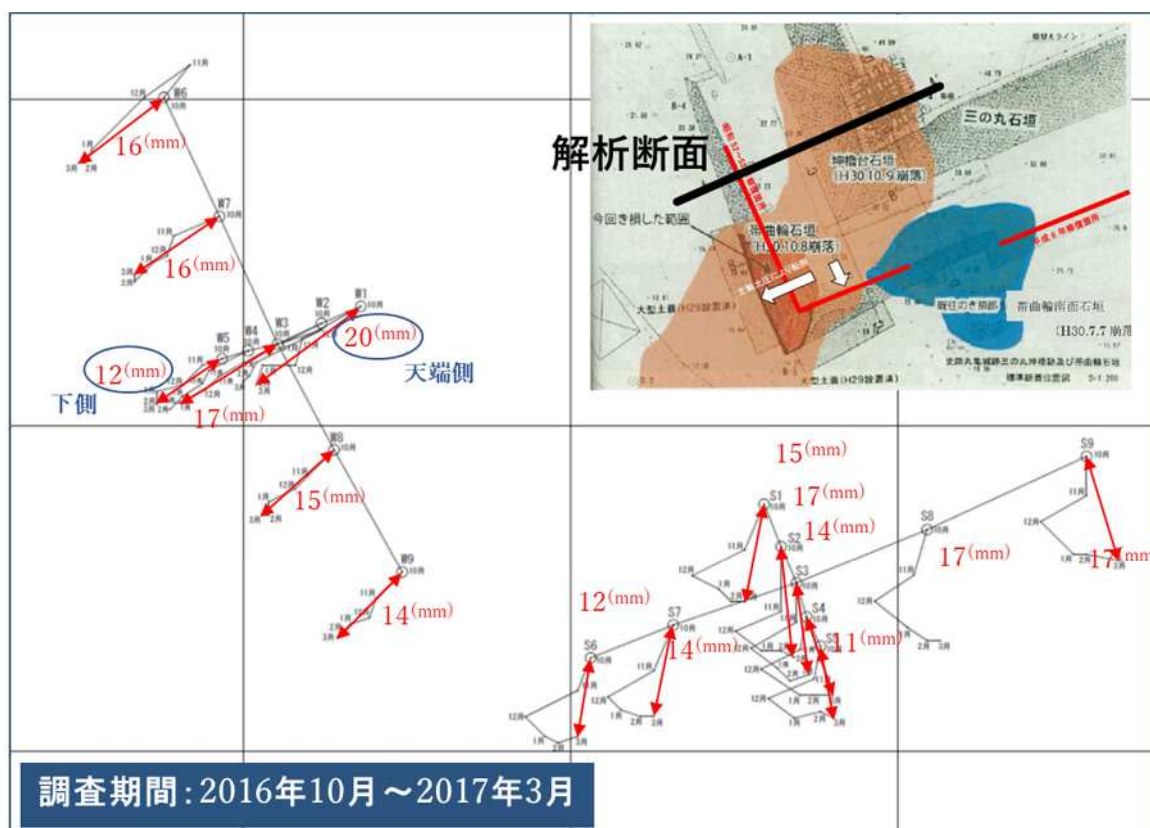
図 7-1 帯曲輪南西部石垣変位（石垣動向調査資料より）

帯曲輪石垣西面の変位計測結果を図 7-1 に示す。西面の石垣は下側で 12mm、中腹で 14mm~17mm、天端側で 20mm の変位が確認でき、石垣が転倒する方向へと変位が増大していることが分かる。また、南西角部の崩落後、帯曲輪周囲に配置されていた土嚢が崩落した石垣に覆われて見えなくなっていたことから、すべり崩壊ではなく、転倒崩壊であると解釈できる。

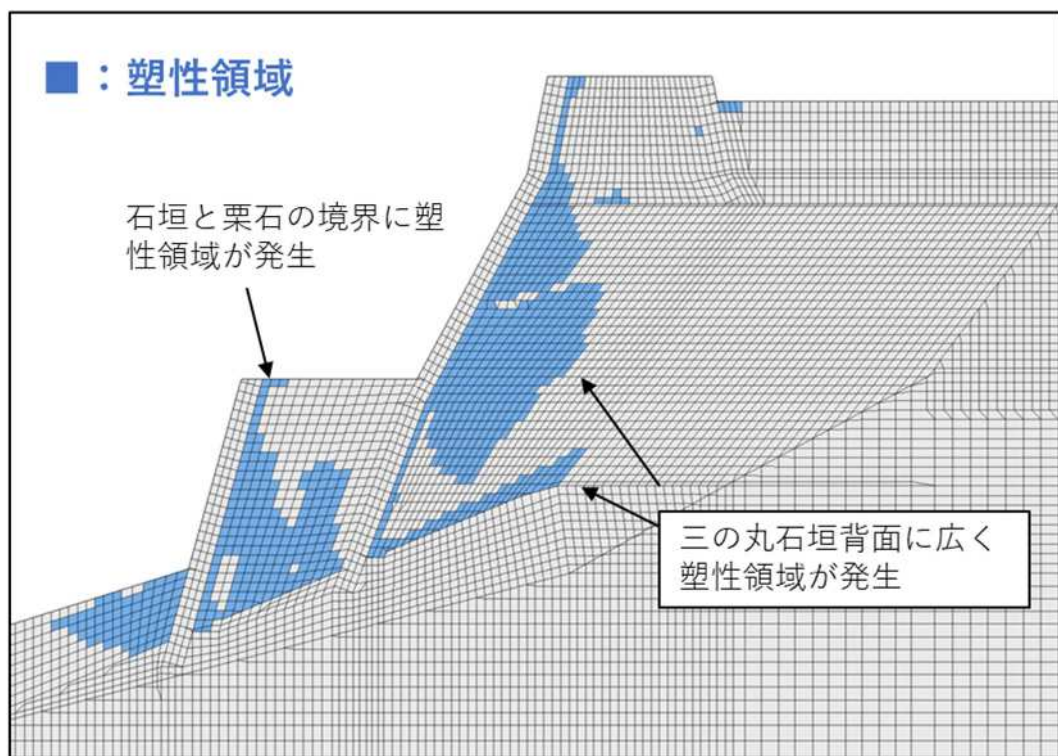
図 8-4 塑性領域分布図

図 8-4 の塑性領域分布図に示すように、石垣と栗石の境界は塑性領域（せん断破壊領域）となっている。図 8-5 のせん断ひずみ分布図に示すように帯曲輪石垣背面の塑性領域に大きなせん断ひずみが生じており、石垣が立ち上がるのに対して栗石層が下方にずれるように変形することで、帯曲輪石垣背面の天端が沈下している。このような帯曲輪天端の沈下は 2018 年 10 月の調査において実際に観察されている。（2019 年度第 16 回全国城跡等石垣整備調査研究会記録集）また、図 8-4 に示すように帯曲輪の変形にともなって三の丸石垣背面には広く塑性域が発生しており、図 8-5 に示すように三の丸石垣背面の塑性領域にせん断ひずみが集中することで複数のすべり面が形成されている。

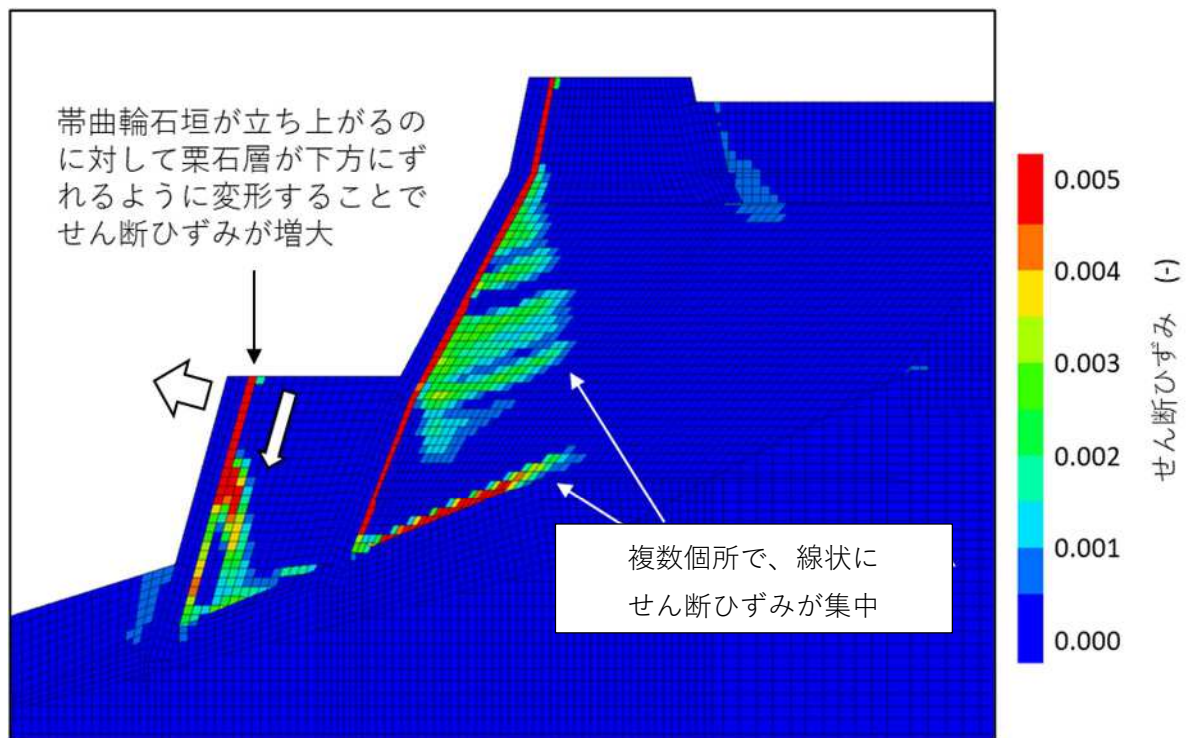
図 8-5 せん断ひずみ分布図

これらの結果から、豪雨が要因となってまず帯曲輪が転倒し、その後、抑えを失った三の丸石垣背面における複数のひずみ集中箇所に変位が増大し、すべり破壊が発生することで最終的な崩壊に至ったと考えられる。
