丸亀城崩落メカニズム解析報告書

令和5年3月

丸亀市教育部文化財保存活用課

鹿島建設株式会社 四国支店

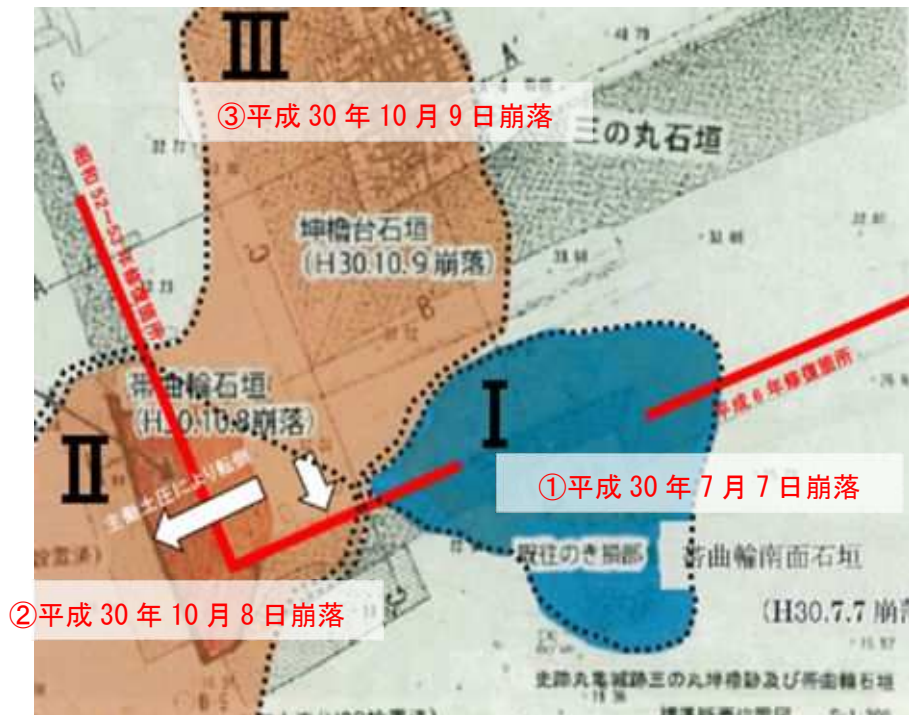
図 1-1 平成 30 年の丸亀城における石垣崩落事象

図 1-1 に示す通り、今回対象とする丸亀城の石垣崩落事象は 3 つある。図 1-2 にそれぞれの崩落状況を示す。

- ①平成 30 年 7 月 7 日に帯曲輪の南面石垣が崩落したもの（図 1-2（a））
- ②平成 30 年 10 月 8 日に帯曲輪の南西角部石垣が崩落したもの（図 1-2（b））
- ③平成 30 年 10 月 9 日に三の丸坤櫓跡を含む南西角部石垣が崩落したもの（図 1-2（c））

このうち、①と②、③は発生時期が 3 か月ずれていることもあり、①の崩壊に連動して②、③の崩壊が発生したとは考えにくい。従って、①と②、③の崩落は別々の事象と考えるものとした。また、①と③については、石垣の高さ方向の配列がある程度残ったまま崩落しているため、その崩落形態はすべりによるものと想定される。②に関しては、上部の石垣程遠く離れた位置に飛んでいることや、帯曲輪石垣前面に配置されていた大型土嚢に覆いかぶさるように石垣が崩落していたことから、その崩壊形態は転倒と想定される。

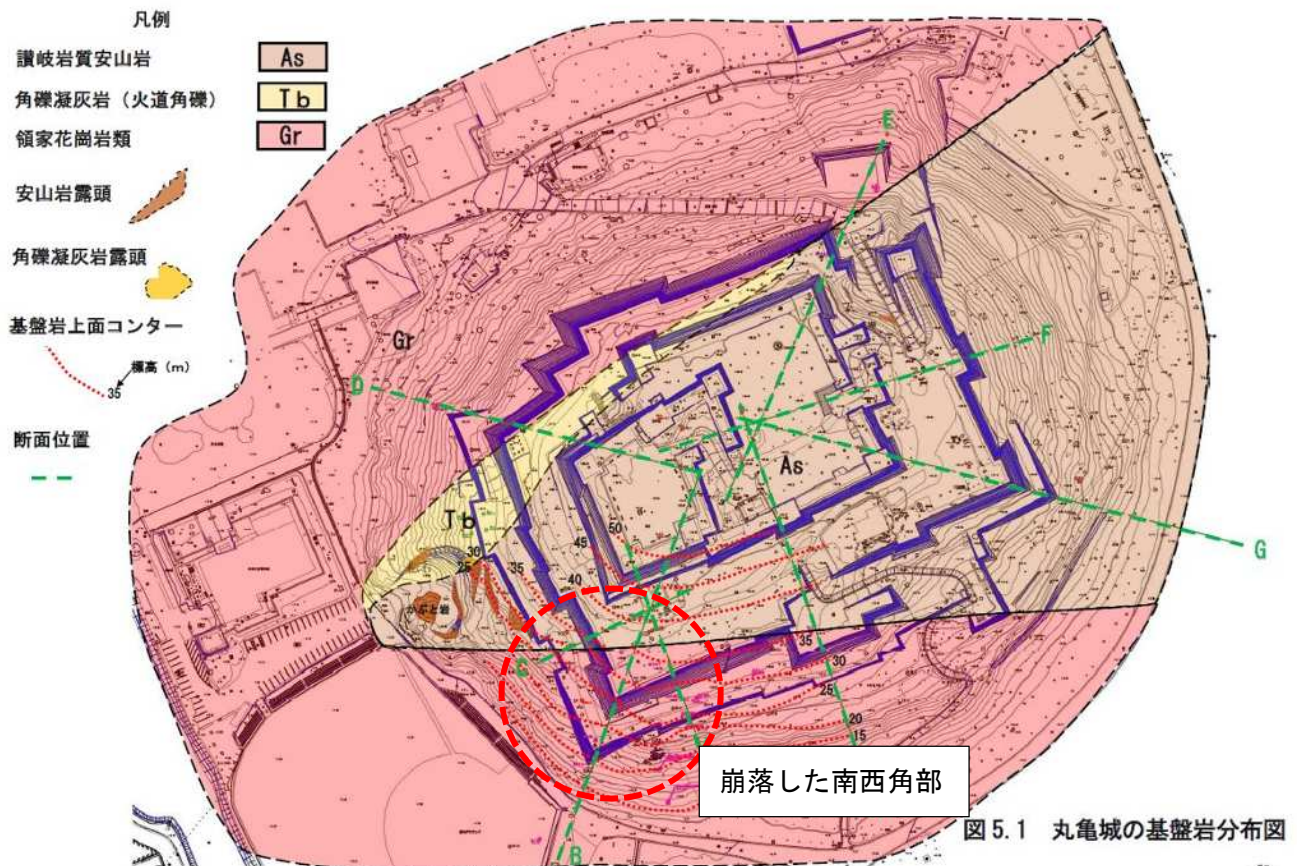
図 1-4 調査地の基盤岩の分布と被覆層
(報告書内の図に一部加筆)

- ・ 南西角部の基盤岩は安山岩と花崗岩の 2 種類が入り混じっている（図1-4、図1-5）
- ・ 南西角部の角部、南側は沢地形のようになっており、水が集まりやすくなっている（図1-6）

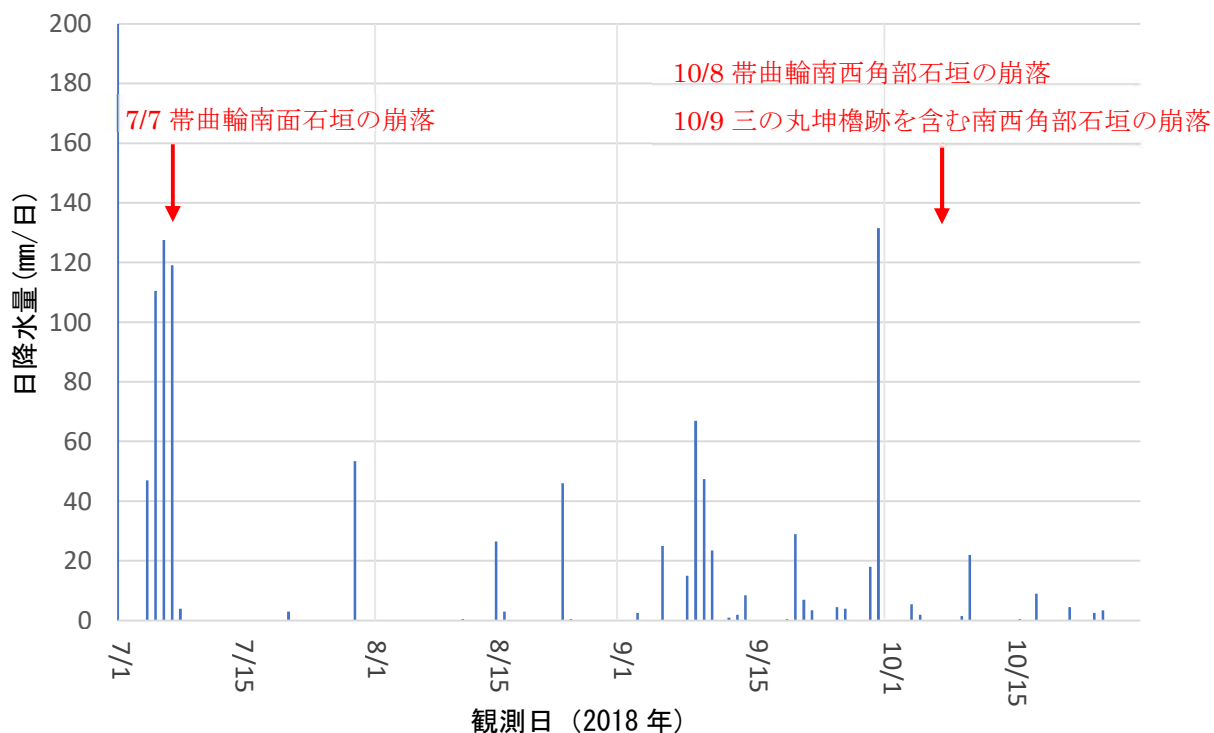
図 1-7 石垣崩落前の降雨状況 (気象庁 多度津観測所)

図 1-7 に石垣崩落時の降雨状況を示す。7月7日の帯曲輪南面石垣の崩落時には、7月4日～7月7日にかけて400mm程度の雨が降っている。10月8日、9日の南西角部石垣の崩落時には、1週間程前の9月30日に131.5mm/日、10月5日に5.5mm/日程度の降雨が記録されている。なお、図 1-8 に示す気象庁震度データベース検索によれば、平成30年7月～10月の間に丸亀市で震度1以上を記録する地震は発生しておらず、石垣崩落の誘因は降雨と想定される。

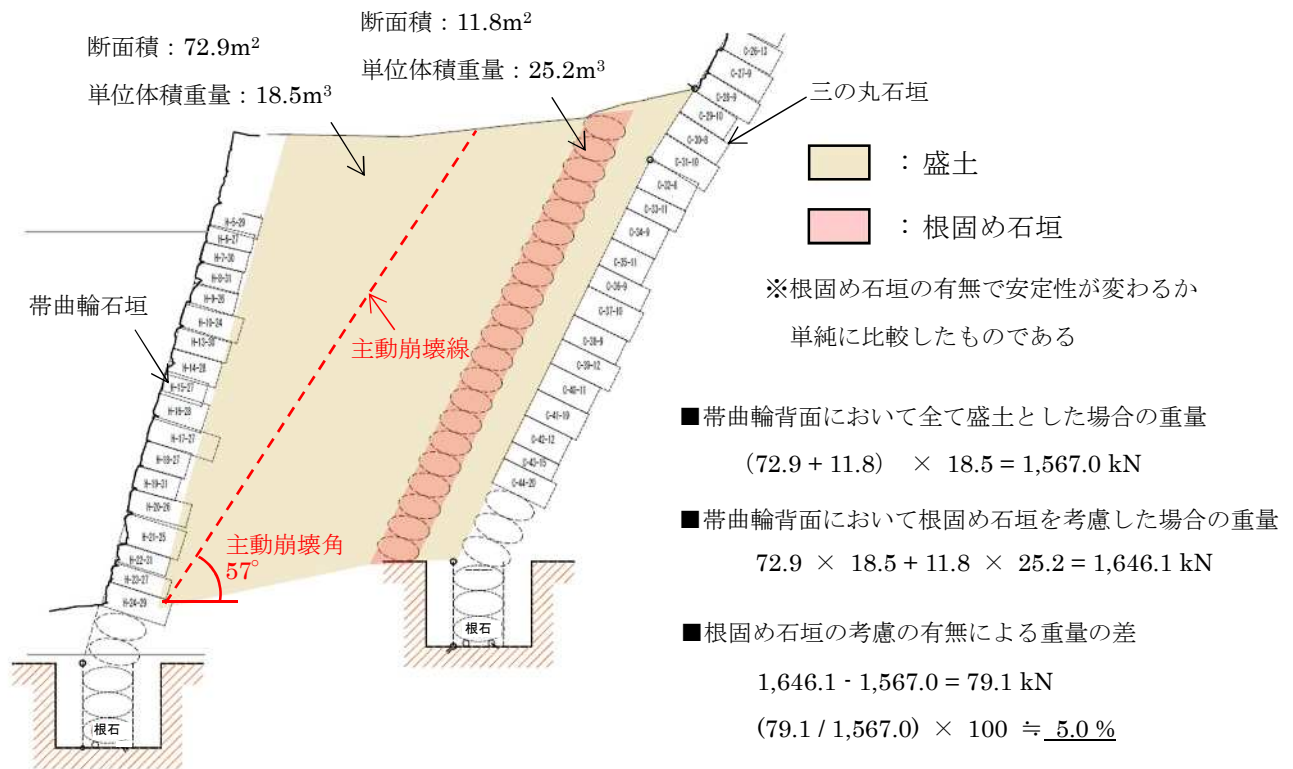
図 1-9 根固め石垣の考慮の有無による帯曲輪背面地盤の重量の差

なお、三の丸地中部の石垣には、図1-9に示す通り石垣前面に根固め石垣の存在が確認されている。帯曲輪の主働崩壊に対して、

- ・根固め石垣は、盛土の主働崩壊角の範囲に入らないこと
- ・根固め石垣を考慮した場合の重量は、考慮しない場合と比べて5.0%程度しか変わらないことから、メカニズム解明に対してその影響は小さいと判断し、解析モデル上は無視することとした。

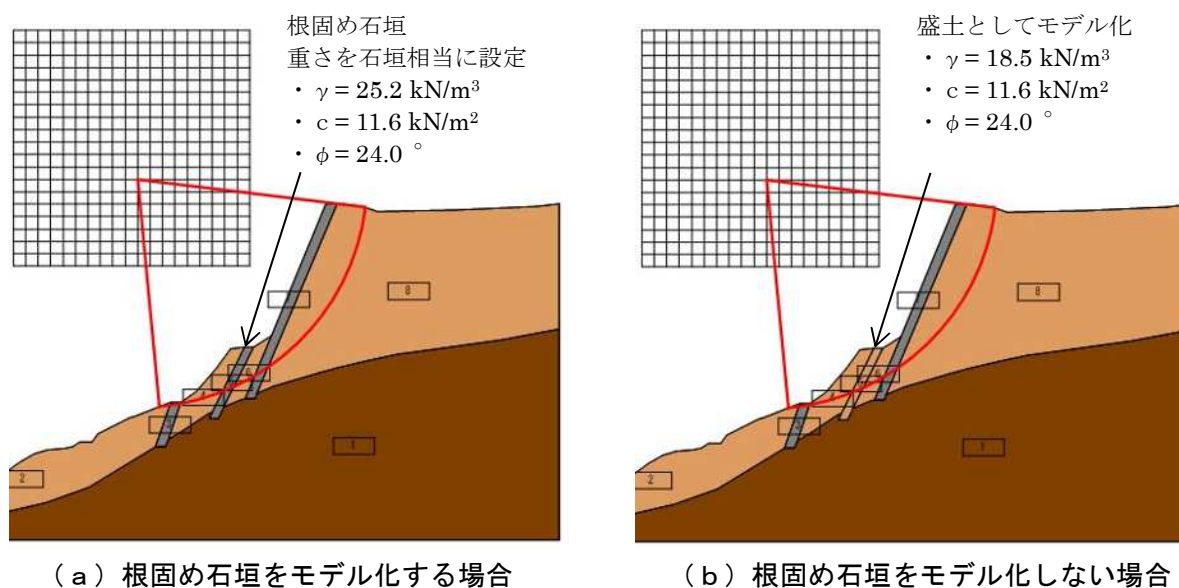
図 1-10 根固め石垣のモデル化の有無

表 1-1 に示す通り、根固め石垣をモデル化した場合、モデル化しない場合と比べて抵抗モーメント、起動モーメントともに 1%程度増え、安全率は 0.003 上昇する。軽微な影響であり、全体安定の観点からも、メカニズム解明に対してその影響は小さいと判断した。

メカニズム解明上は無視することとしたが、三の丸石垣の築城時において、根固め石垣の重量は三の丸石垣が前面に動き出す挙動（滑動）を押える役割を担っていたと推測される。

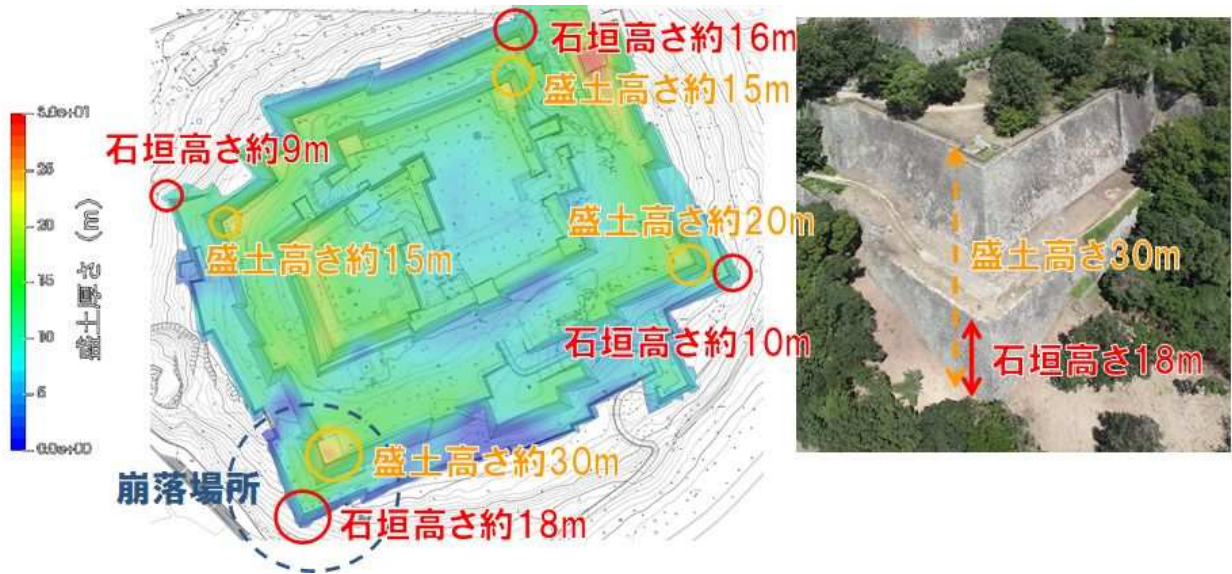
図 2-2 丸亀城における石垣高さ

図 2-2 に丸亀城の各隅部の石垣高さを示す。崩落した南西角部の石垣は、帯曲輪石垣で高さ約 18m、帯曲輪下端から三の丸石垣上端までで高さ約 30m であり、他の隅部と比べて最も石垣が高い。一般的に、石垣や盛土はその高さが大きいほど不安定であり、丸亀城において南西角部の石垣は他の箇所と比較し不安定になりやすいことが分かった。

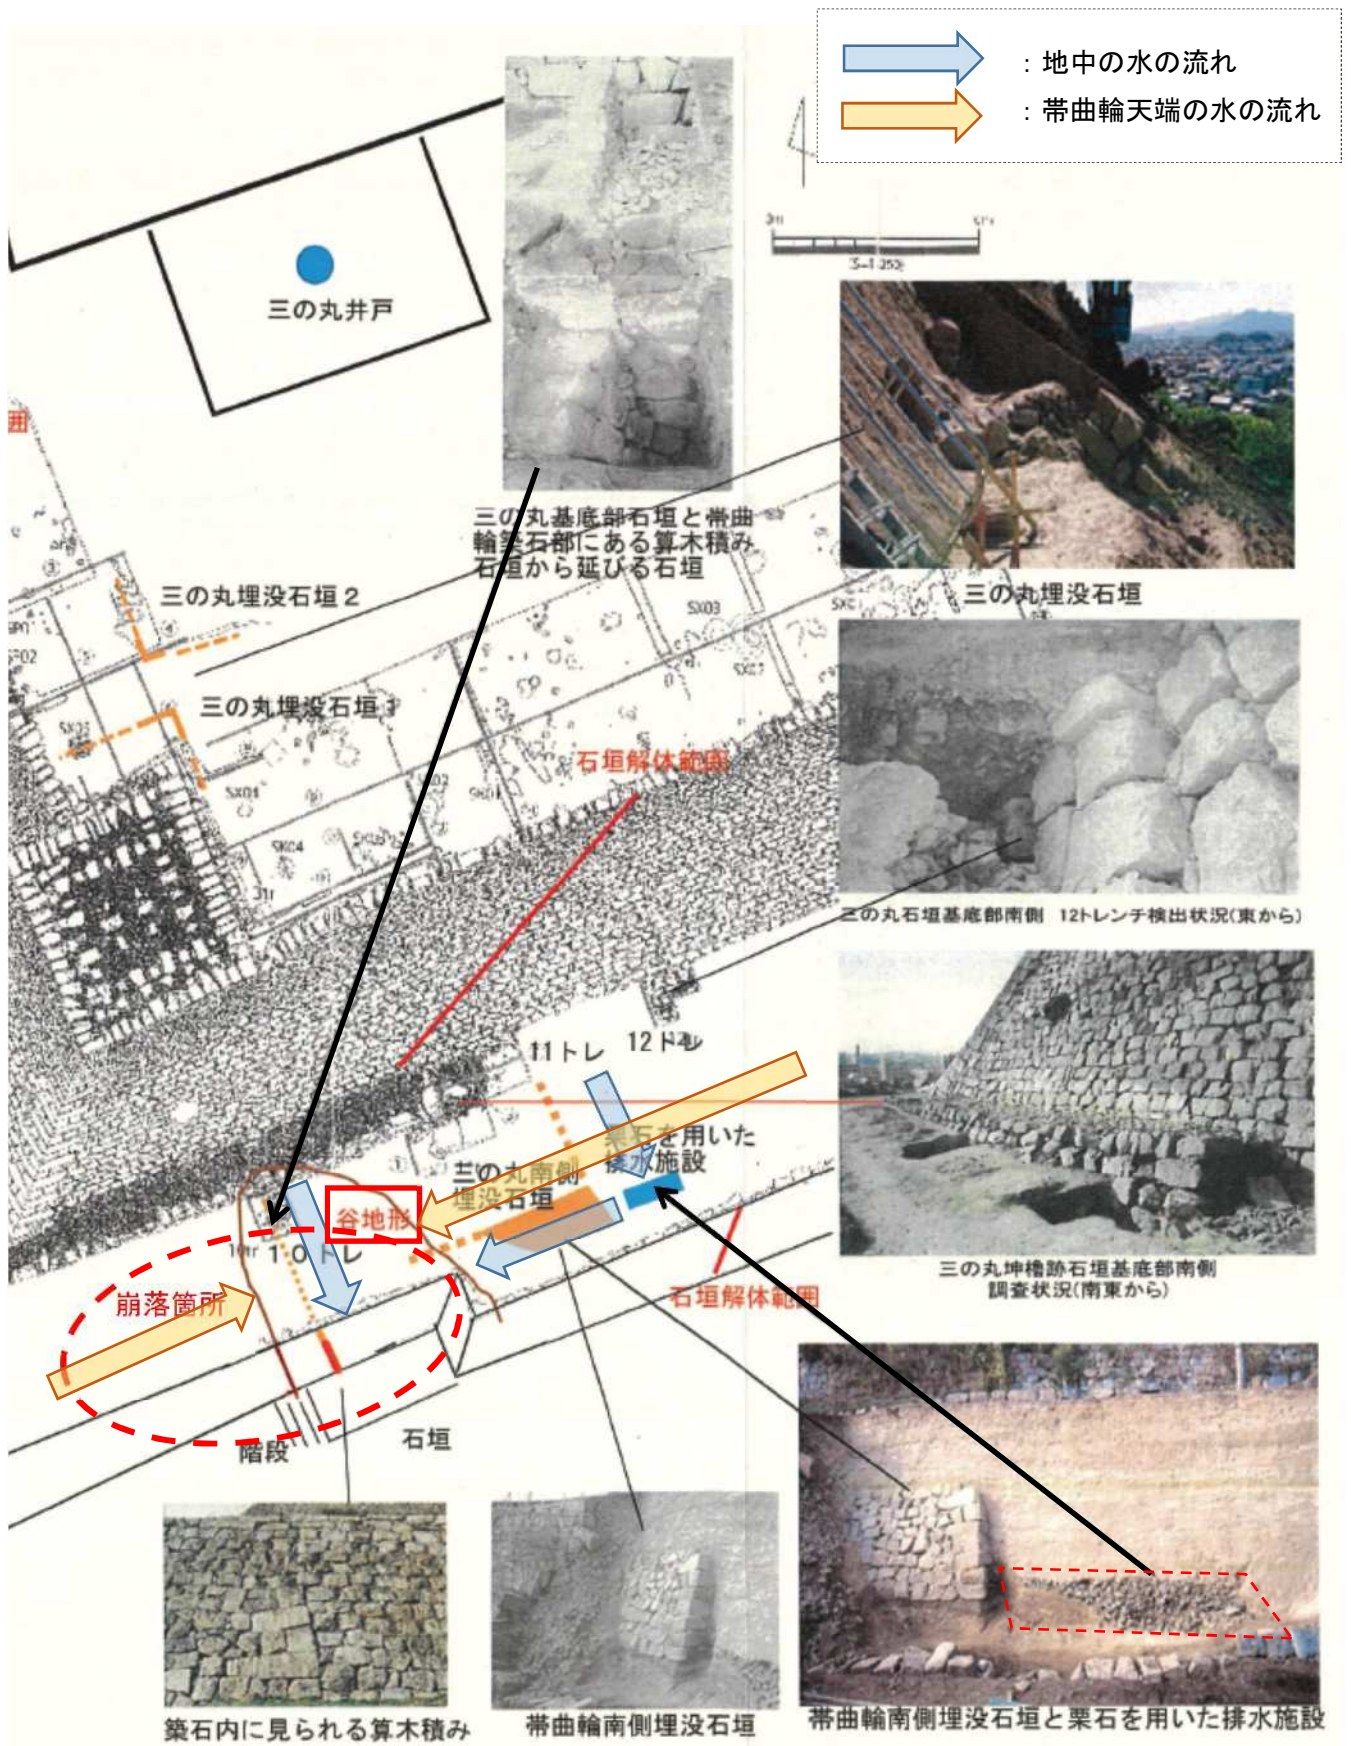
図 2-4 帯曲輪南面付近で発見された遺構

また、図 2-4 に帯曲輪南面付近で発見された遺構について示す。埋没石垣や、栗石による排水施設と思われる遺構が発見されている。

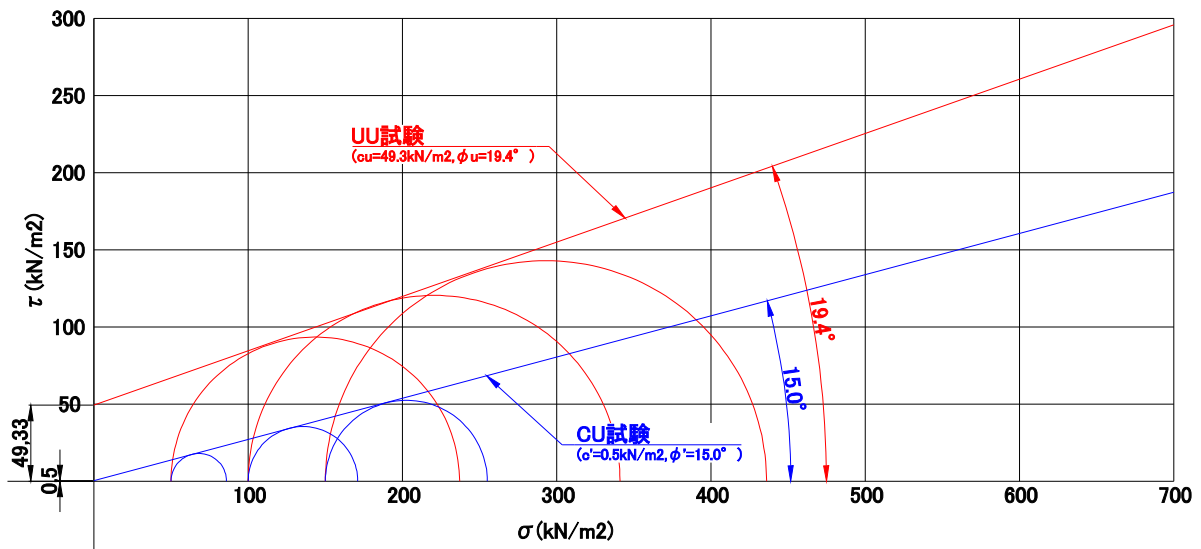
図 2-9 盛土の三軸試験 (UU 試験と CU 試験) の比較

崩落した盛土の再構成試料にて、UU 試験と CU 試験を実施した結果を図 2-9 に示す。UU 試験と比べ、CU 試験から得られたせん断強度は粘着力、内部摩擦角ともに低下していることがわかる。CU 試験は試料を飽和させた一方で、UU 試験は飽和させずに実施した。水浸により、盛土の強度低下が生じたものと考えられる。

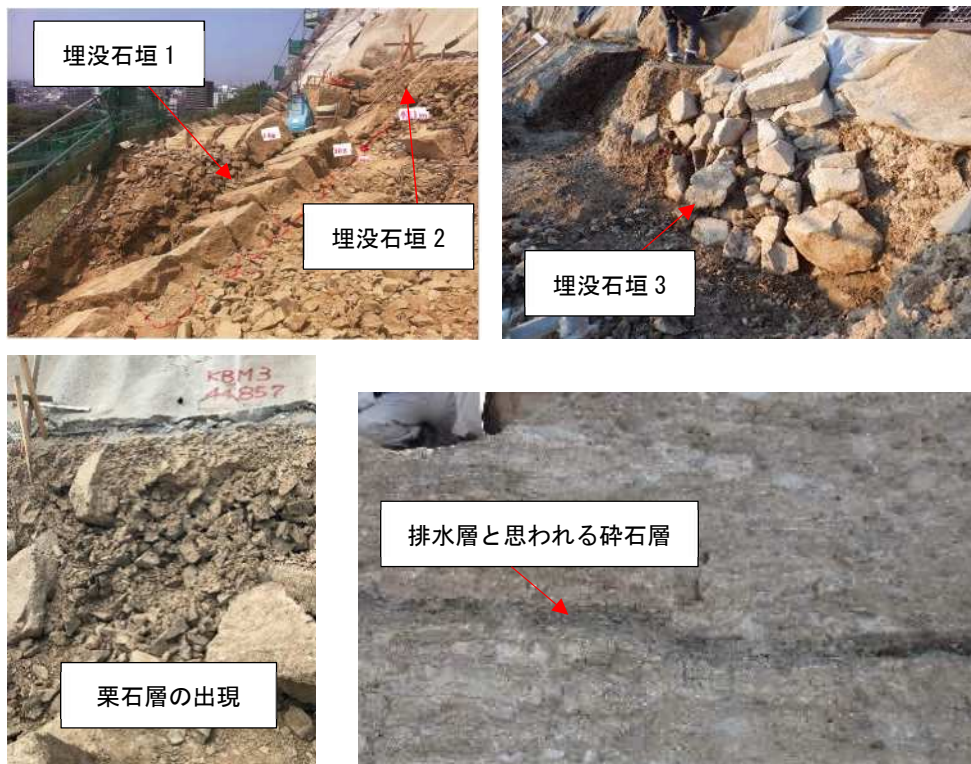
図 2-11 掘削工事中に発見した埋没石垣と栗石層

南西角部では、当初予想していなかった埋没石垣が多数発見されている。石材周辺や掘削斜面表面に多くの栗石が発見されている。排水層と思われる栗石（碎石）層のずれも確認された。

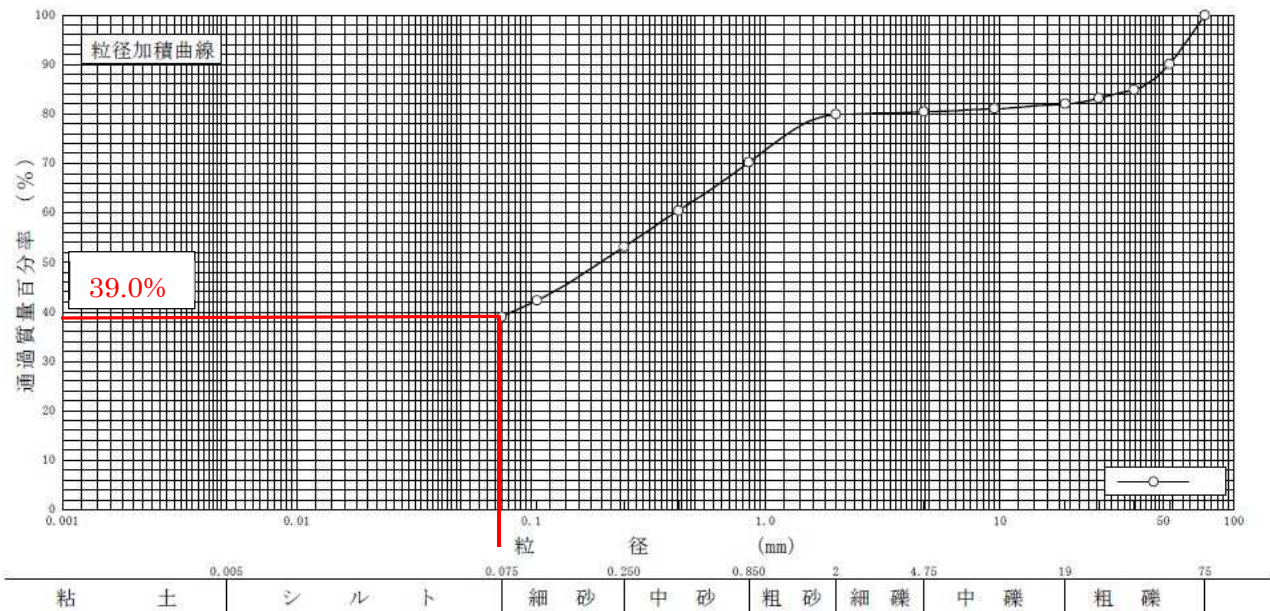
図 2-13 栗石部の粒径加積曲線(三の丸石垣背面 EL+30.7m: 75mm 以下に調整した材料)

掘削工事に伴う目視観察では、栗石層に細粒分が入り込んでいる様子が見られる。図 2-13 は、三の丸石垣背面 EL+30.7m 付近（帯曲輪天端より 1m 下がり程度）の栗石層を 75mm 以下に調整して、粒度試験を実施した結果である。細粒分(0.075mm 以下の粒形)が 39.0%含まれていることがわかる。同様に図 2-14 に帯曲輪石垣背面の栗石の粒度試験結果を示す。こちらも細粒分が 46.9%含まれている。築城当時から、降雨等の作用で経年的に細粒分が流れ込んでいたものと想定され、これにより、透水性が低下していたことが想定される。

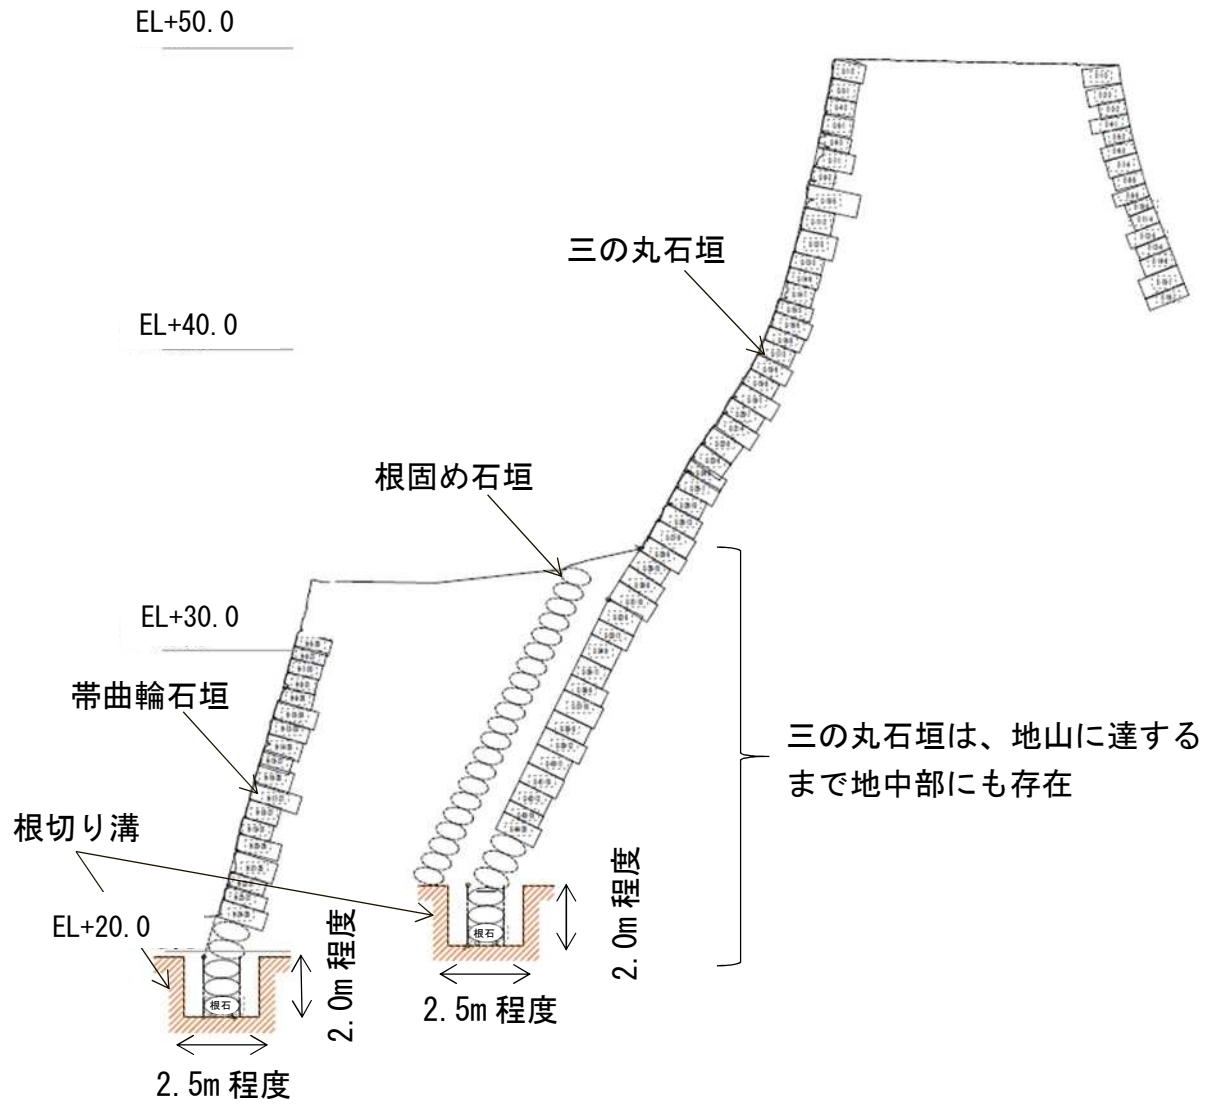
図 2-15 丸亀城石垣の推定断面図

図 2-15 に丸亀城石垣の推定断面を示す。三の丸石垣の根石は当初、帯曲輪石垣天端から浅い位置にあると想定されていたが、地山まで延長していることが判明した。また、帯曲輪、三の丸共に、根石は幅 2.5m 程度で 2.0m 程度鉛直に掘りこまれた根切り溝の中に配置されていることが分かった。地中部の三の丸石垣前面には、根固め石垣の存在が確認された。

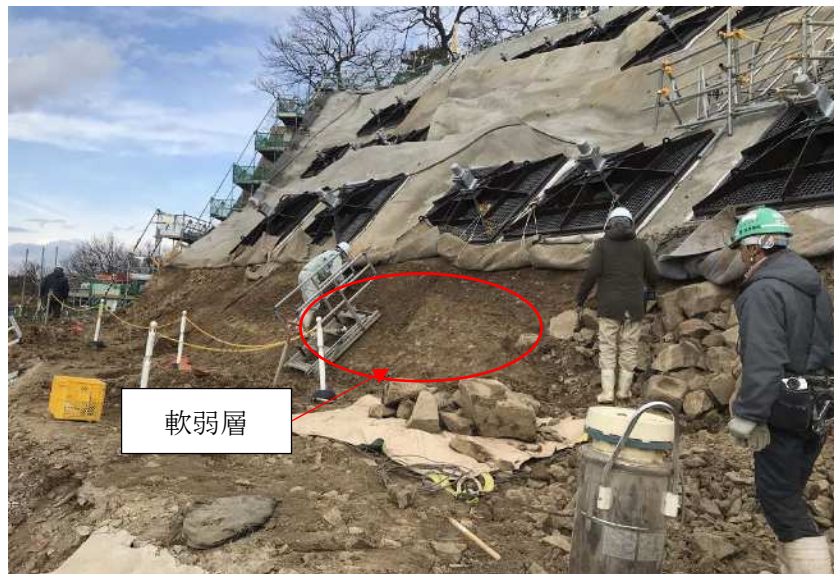
図 2-18 掘削法面上に出現した軟弱層写真（EL+36.0 付近）

埋設石垣周辺の掘削法面上（EL+36.0 付近）に、水を多く含む軟弱な土質が存在した。元々軟弱な盛土材料であった可能性もあるが、埋設石垣の周囲が水みちになっていたことにより、軟弱な土となった可能性もある。

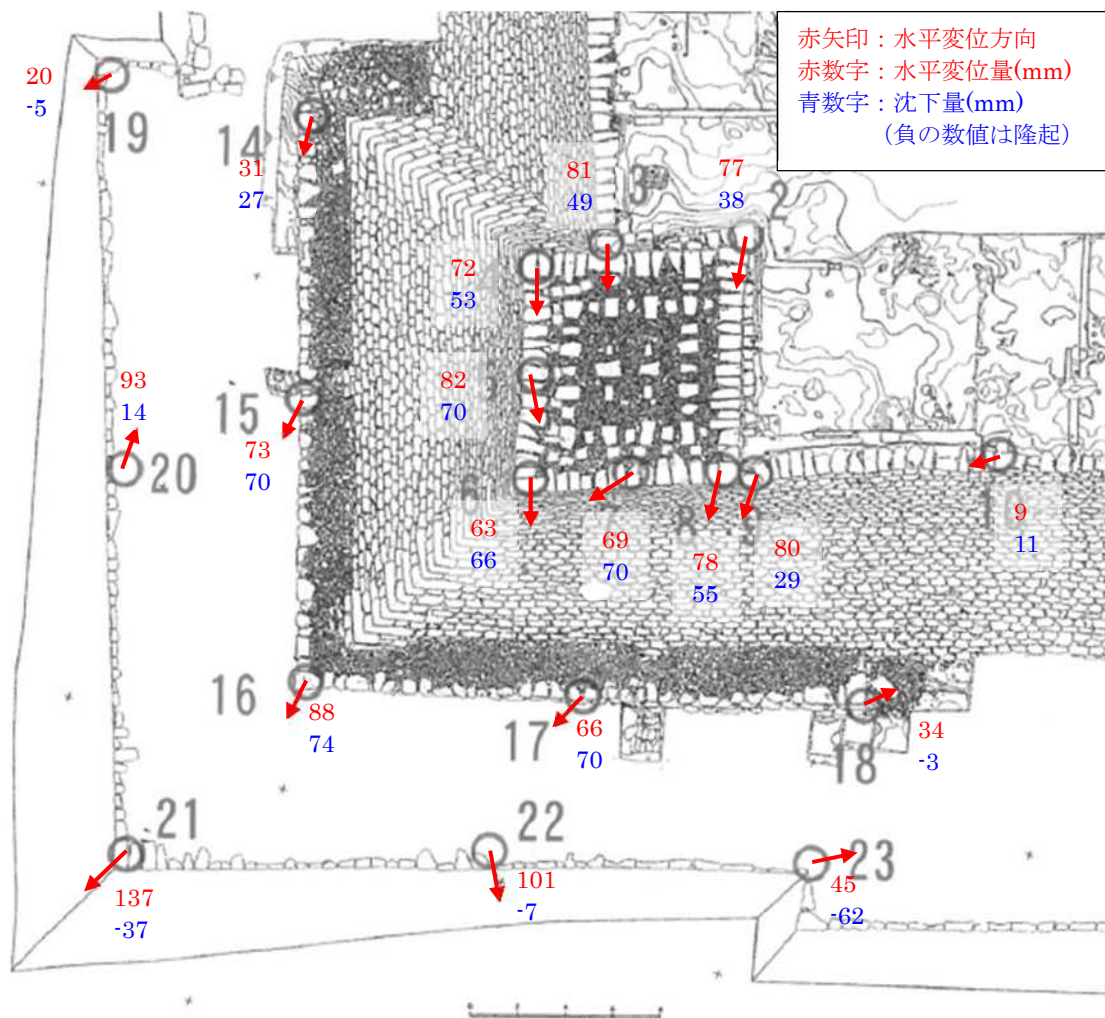
図 2-20 2006年2月から2015年10月の石垣の変位量

- ・全体的に、南西方向の角部に向かって水平変位が生じている（最大137mm）。
- ・三の丸石垣の天端および下端（地上部）は沈下（66mmおよび74mm）しているが、帯曲輪の天端は隆起（37mm）している
- ・三の丸石垣の天端の水平変位に比べ、帯曲輪の天端の水平変位は1.5～2倍程度大きい

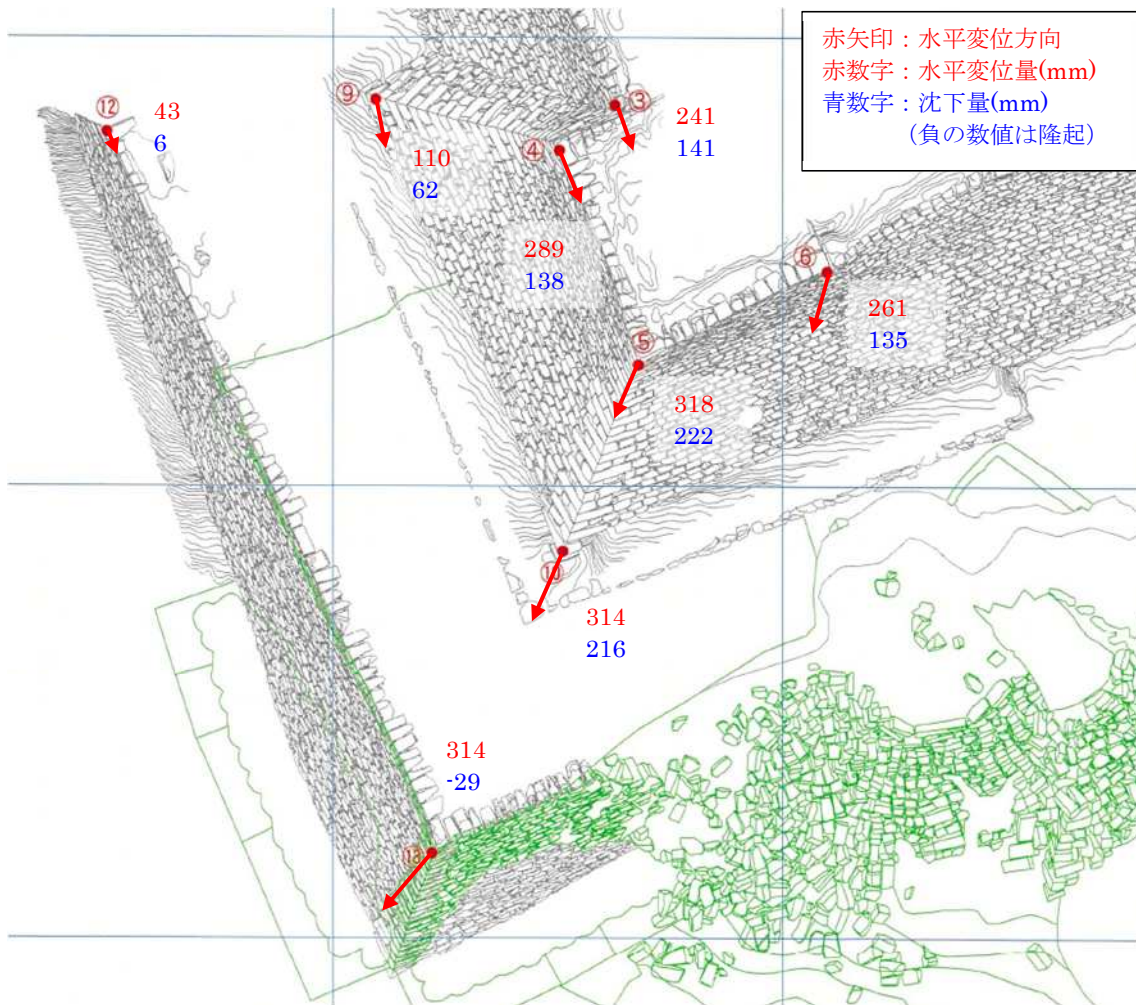
図 2-21 2015年10月から2018年7月の石垣の変位量

- ・全体的に、南西方向の角部に向かって水平変位が生じている(最大318mm)。
- ・およそ3年間の計測の差分であるが、2006年～2015年の期間の変位量よりも2～3.5倍程度大きな変位量となっている。
- ・三の丸の天端および下端(地上部)と、帯曲輪天端の角部は概ね同じ水平変位量となっている。
- ・三の丸石垣の天端および下端(地上部)は沈下(318mmおよび314mm)しているが、帯曲輪の天端は隆起(29mm)している。

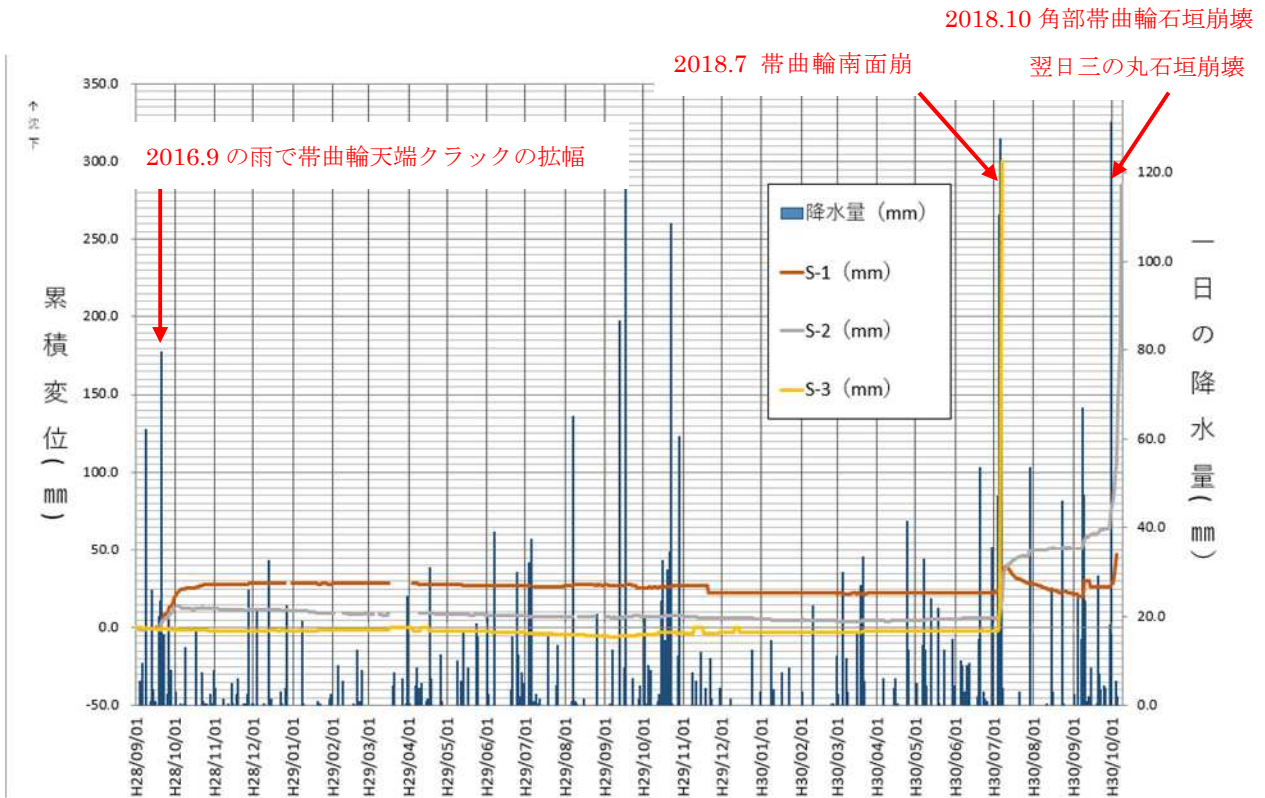
図 2-25 帯曲輪天端の伸縮計計測結果

- 2016.8 に帯曲輪天端にクラックの発生が確認されている (図 2-24 参照)。その後、2016.9 に S-1 と S-2 の伸縮計で変位の増大 (引張側) が見られるため、降雨によりクラックが拡幅したものと考えられる。
- S-3 は、付近にクラックは発生しているものの、2018年7月に帯曲輪石垣が崩落するまで変位の増加はほとんど見られない。

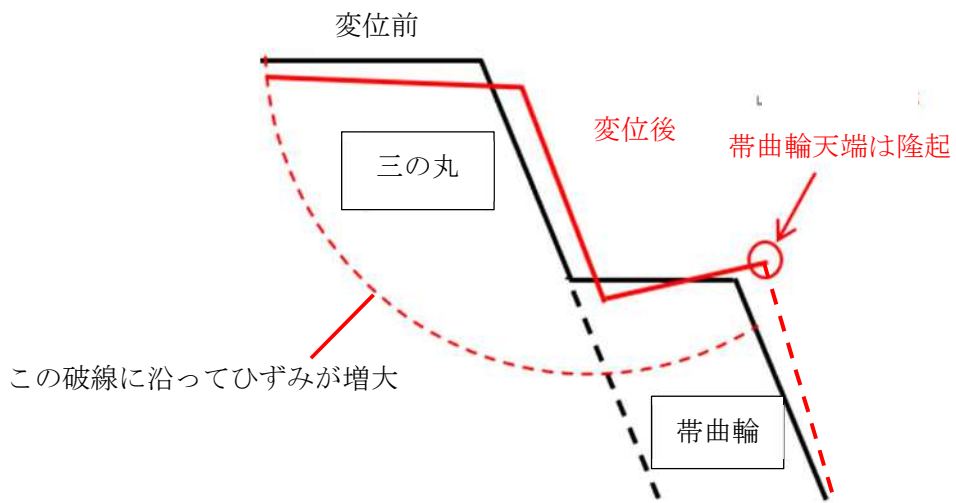
図 2-27 石垣変位の推定模式図

南西角部の石垣の変位量のイメージを図2-27に示す。2006年2月から2015年10月の期間と2015年10月から2018年7月の期間で同様の変形モードとなっている。三の丸石垣の天端および下端(地上部)で沈下が生じ、帯曲輪の天端で隆起が生じていることから、**図2-27に示すような変位が発生していたことが考えられる**。図2-28に、2015年10月時点と2018年7月時点の航空測量結果(点群データ)から作成した、南西角部の断面図を示す。図2-27で示した模式的な変形図と概ね同様の変形が確認できた。これらの測量結果からも、**帯曲輪は上部の水平変位が下部に比べて顕著であり、転倒モードで変位していたことがわかる**。

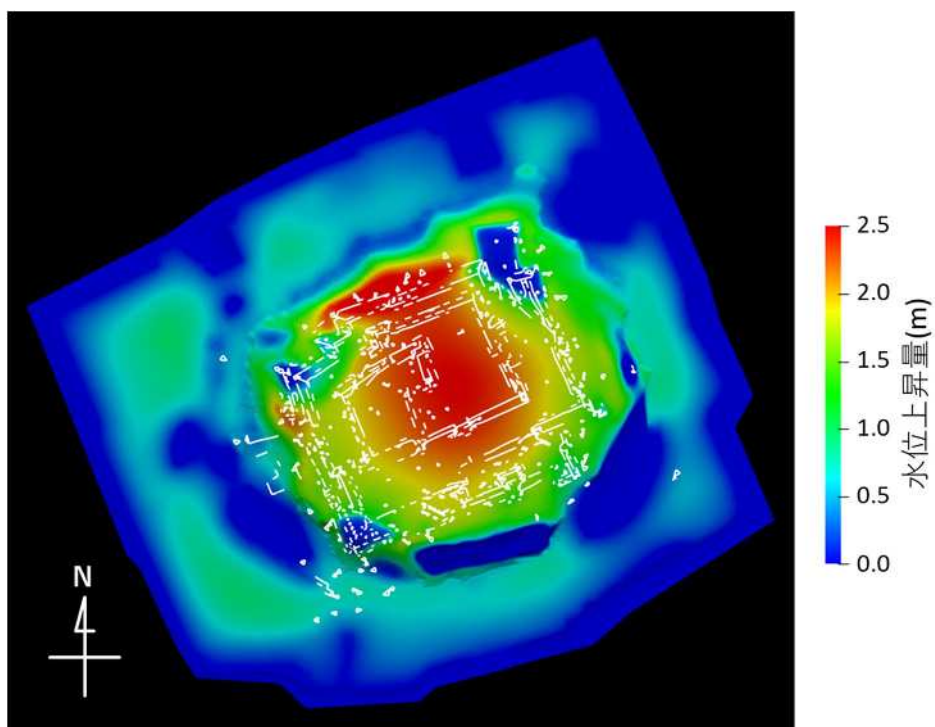
図 4-4 降雨時水位上昇量分布

降雨時水位上昇量の分布を図 4-4 に示す。同図に示す通り、現場透水試験により得られた非常に小さい盛土透水係数を使用した解析では、崩壊のあった帯曲輪石垣南西角部における降雨時の水位上昇量が最大でも 1m 程度と小さい結果となっていることがわかる。

この結果から、帯曲輪石垣南西角部の崩壊は、石垣背面の盛土内で一様に水位が上昇した結果発生したものではないと考えられる。崩壊メカニズムとして、盛土内の一様な水位上昇・下降の繰り返しが発生することは考えづらい。「2.4 掘削工事中に得られた情報」に示した、三の丸石垣解体工事において確認された、クラックや埋没石垣、栗石等の縦方向の水みちに雨水が流入し、水位の上昇（滞水）と下降（排水）が繰り返されることで、徐々に盛土の塑性ひずみが蓄積し石垣を変形させ、最終的には豪雨による縦方向水みち内の大きな水位上昇が誘因となり崩壊に至ったと考えられる。

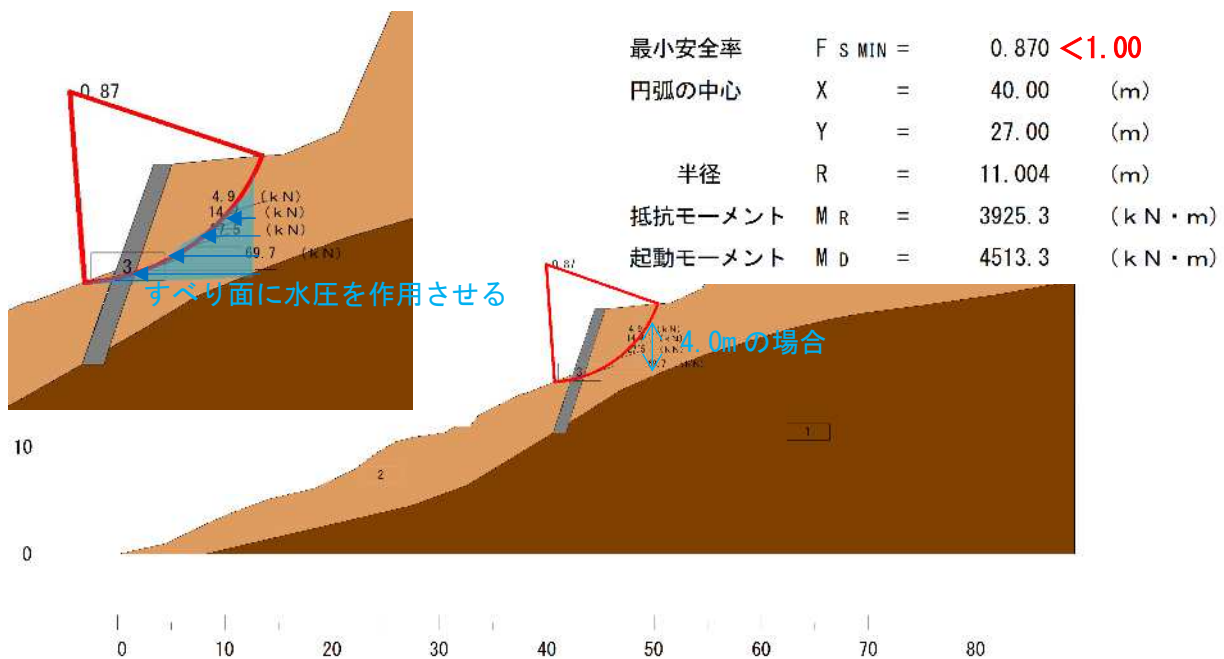
図 5-6 水圧を作用させた場合の安全率

水圧が地表面に見えている石垣下端から 4.0m の高さまで作用した場合に、安全率が 1.0 を下回ることを確認した。

検討の結果、帯曲輪南面の崩落部は水位がない場合（適切に排水されている状態）では、所定の安全率を確保しているが、仮に水位が帯曲輪石垣前面の地盤面から 4.0m の高さまで上昇した場合、その水圧を考慮した検討では、安全率が 1.0 を下回る結果となった。

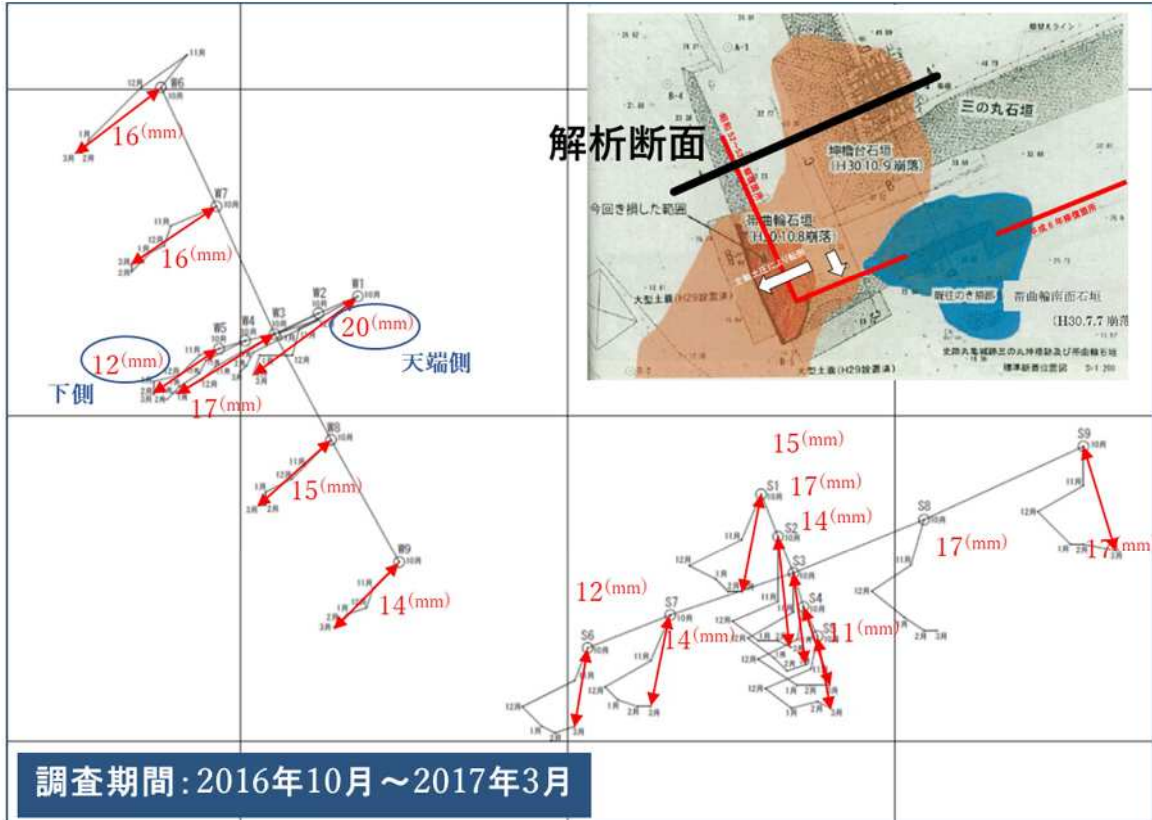
図 7-1 帯曲輪南西部石垣変位（石垣動向調査資料より）

帯曲輪石垣西面の変位計測結果を図 7-1 に示す。西面の石垣は下側で 12mm、中腹で 14mm~17mm、天端側で 20mm の変位が確認でき、石垣が転倒する方向へと変位が増大していることが分かる。また、南西角部の崩落后、帯曲輪周囲に配置されていた土嚢が崩落した石垣に覆われて見えなくなっていたことから、すべり崩壊ではなく、転倒崩壊であると解釈できる。

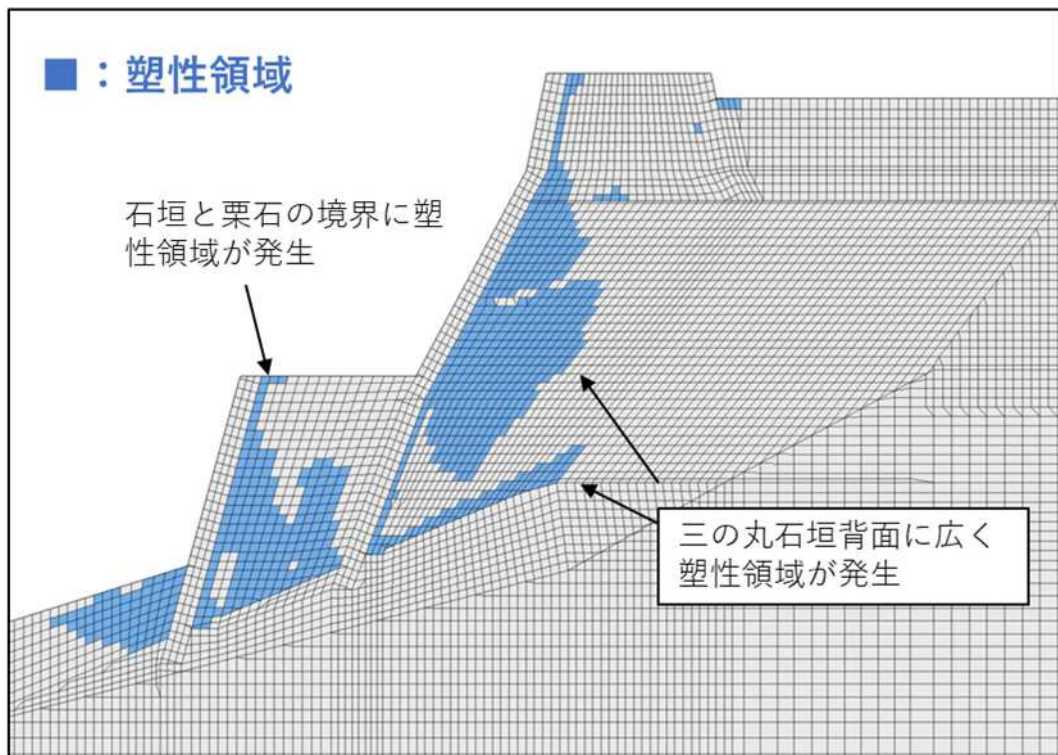
図 8-4 塑性領域分布図

図 8-4 の塑性領域分布図に示すように、石垣と栗石の境界は塑性領域（せん断破壊領域）となっている。図 8-5 のせん断ひずみ分布図に示すように帯曲輪石垣背面の塑性領域に大きなせん断ひずみが生じており、石垣が立ち上がるのに対して栗石層が下方にずれるように変形することで、帯曲輪石垣背面の天端が沈下している。このような帯曲輪天端の沈下は 2018 年 10 月の調査において実際に観察されている。（2019 年度第 16 回全国城跡等石垣整備調査研究会記録集）また、図 8-4 に示すように帯曲輪の変形にともなって三の丸石垣背面には広く塑性域が発生しており、図 8-5 に示すように三の丸石垣背面の塑性領域にせん断ひずみが集中することで複数のすべり面が形成されている。

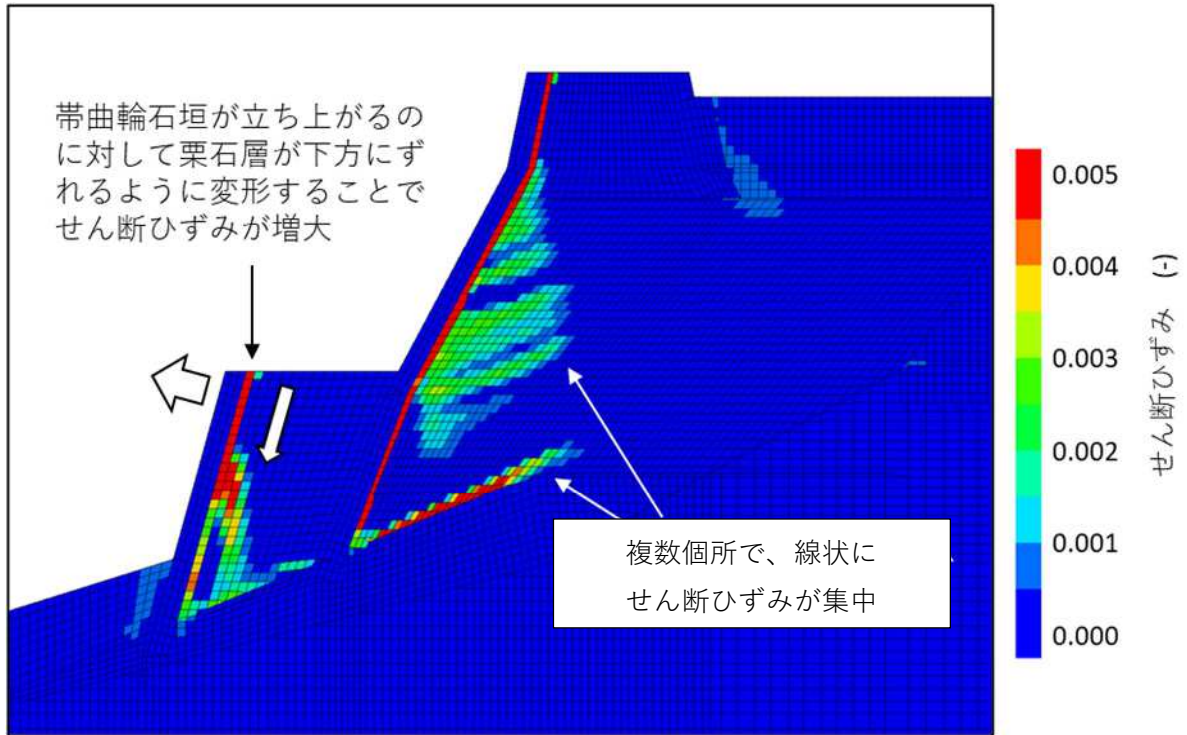
図 8-5 せん断ひずみ分布図

これらの結果から、豪雨が要因となってまず帯曲輪が転倒し、その後、抑えを失った三の丸石垣背面における複数のひずみ集中箇所に変位が増大し、すべり破壊が発生することで最終的な崩壊に至ったと考える。

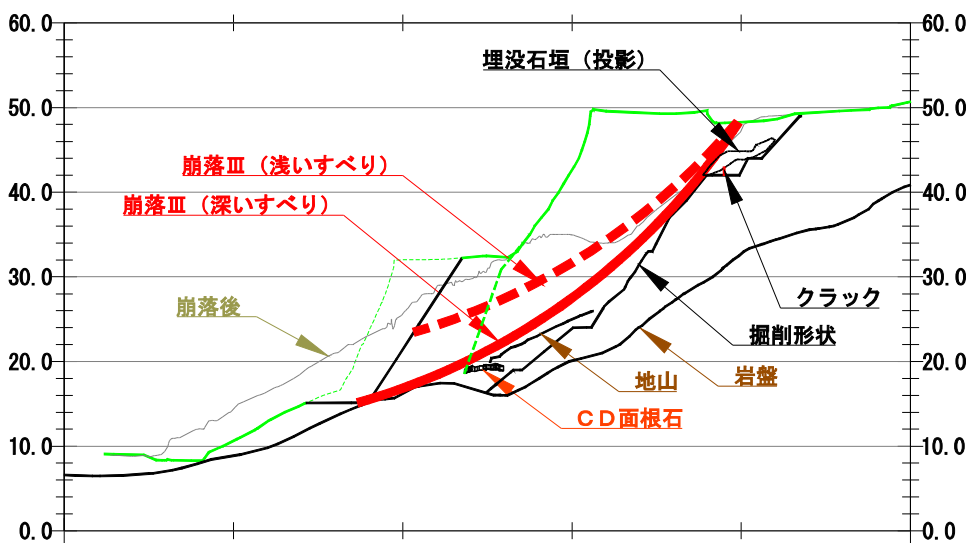
図 9-7 帯曲輪石垣崩落後の安定検討結果 (南西角部の断面)

崩落した南西角部において、3次元モデルを用いて安定検討を実施した結果、帯曲輪石垣が崩落する前の状態であれば所定の安全率を確保しており、帯曲輪石垣が崩落した際に所定の安全率を下回ることがわかった。よって、三の丸石垣は帯曲輪石垣が崩落したことで支えを失ったことで崩落したと考えられる。
