## (2) 地盤変位測量

①測量箇所：三の丸北石垣斜面部 2 か所 (R1No. 1、R3No. 1)  
本丸北西部石垣前面部 1 か所 (R6No. 1)

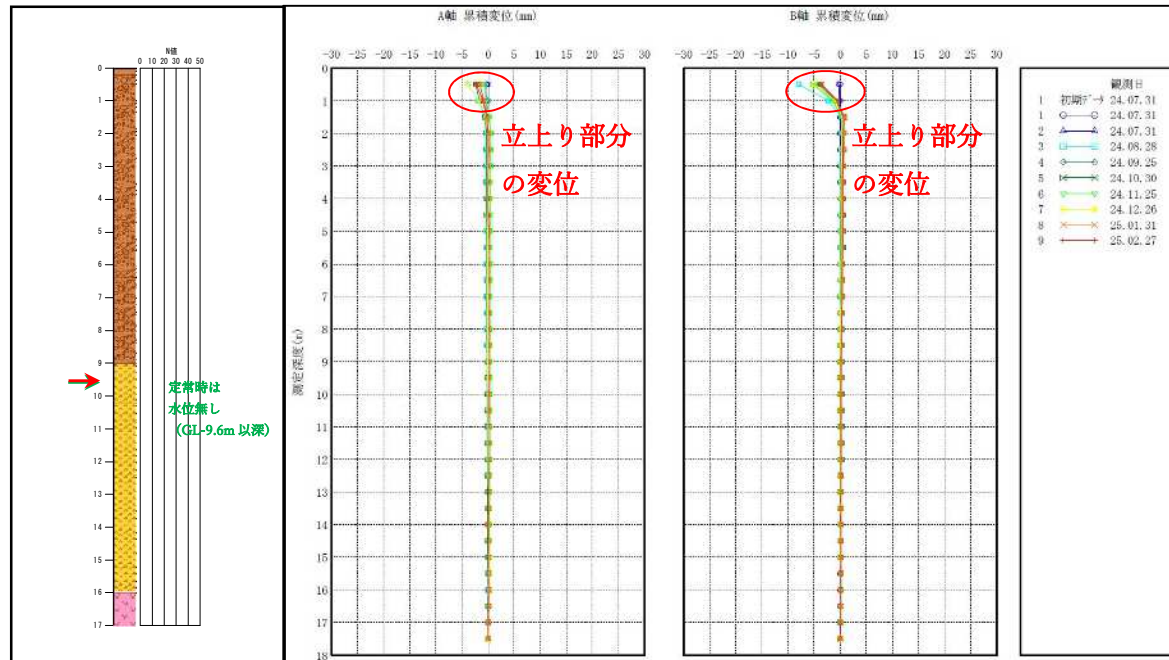
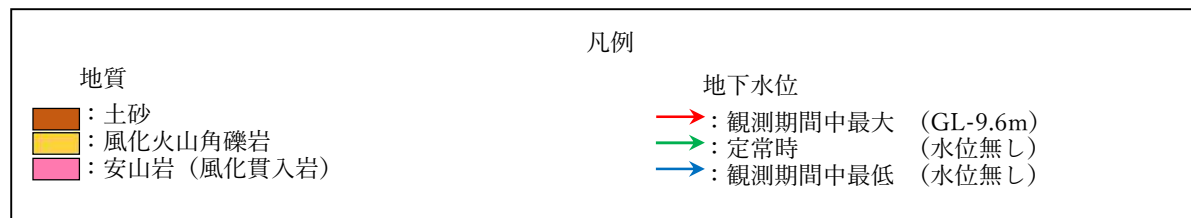
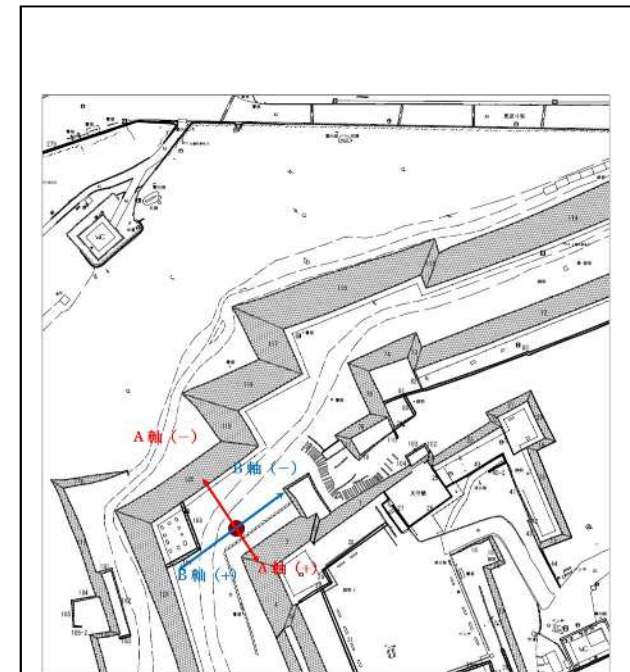
R 6 No. 1

A 軸方向及び B 軸方向では、深度 1m 以浅でマイナス側となっているが、観測孔の立ち上がり部分であり、地中に関しては、ほぼ変位が見られない。今年度モニタリングを開始したところであり、十分なデータの蓄積のためにも引き続き継続的な観測を実施する。
