別添資料

勾配調査対象石垣位置図

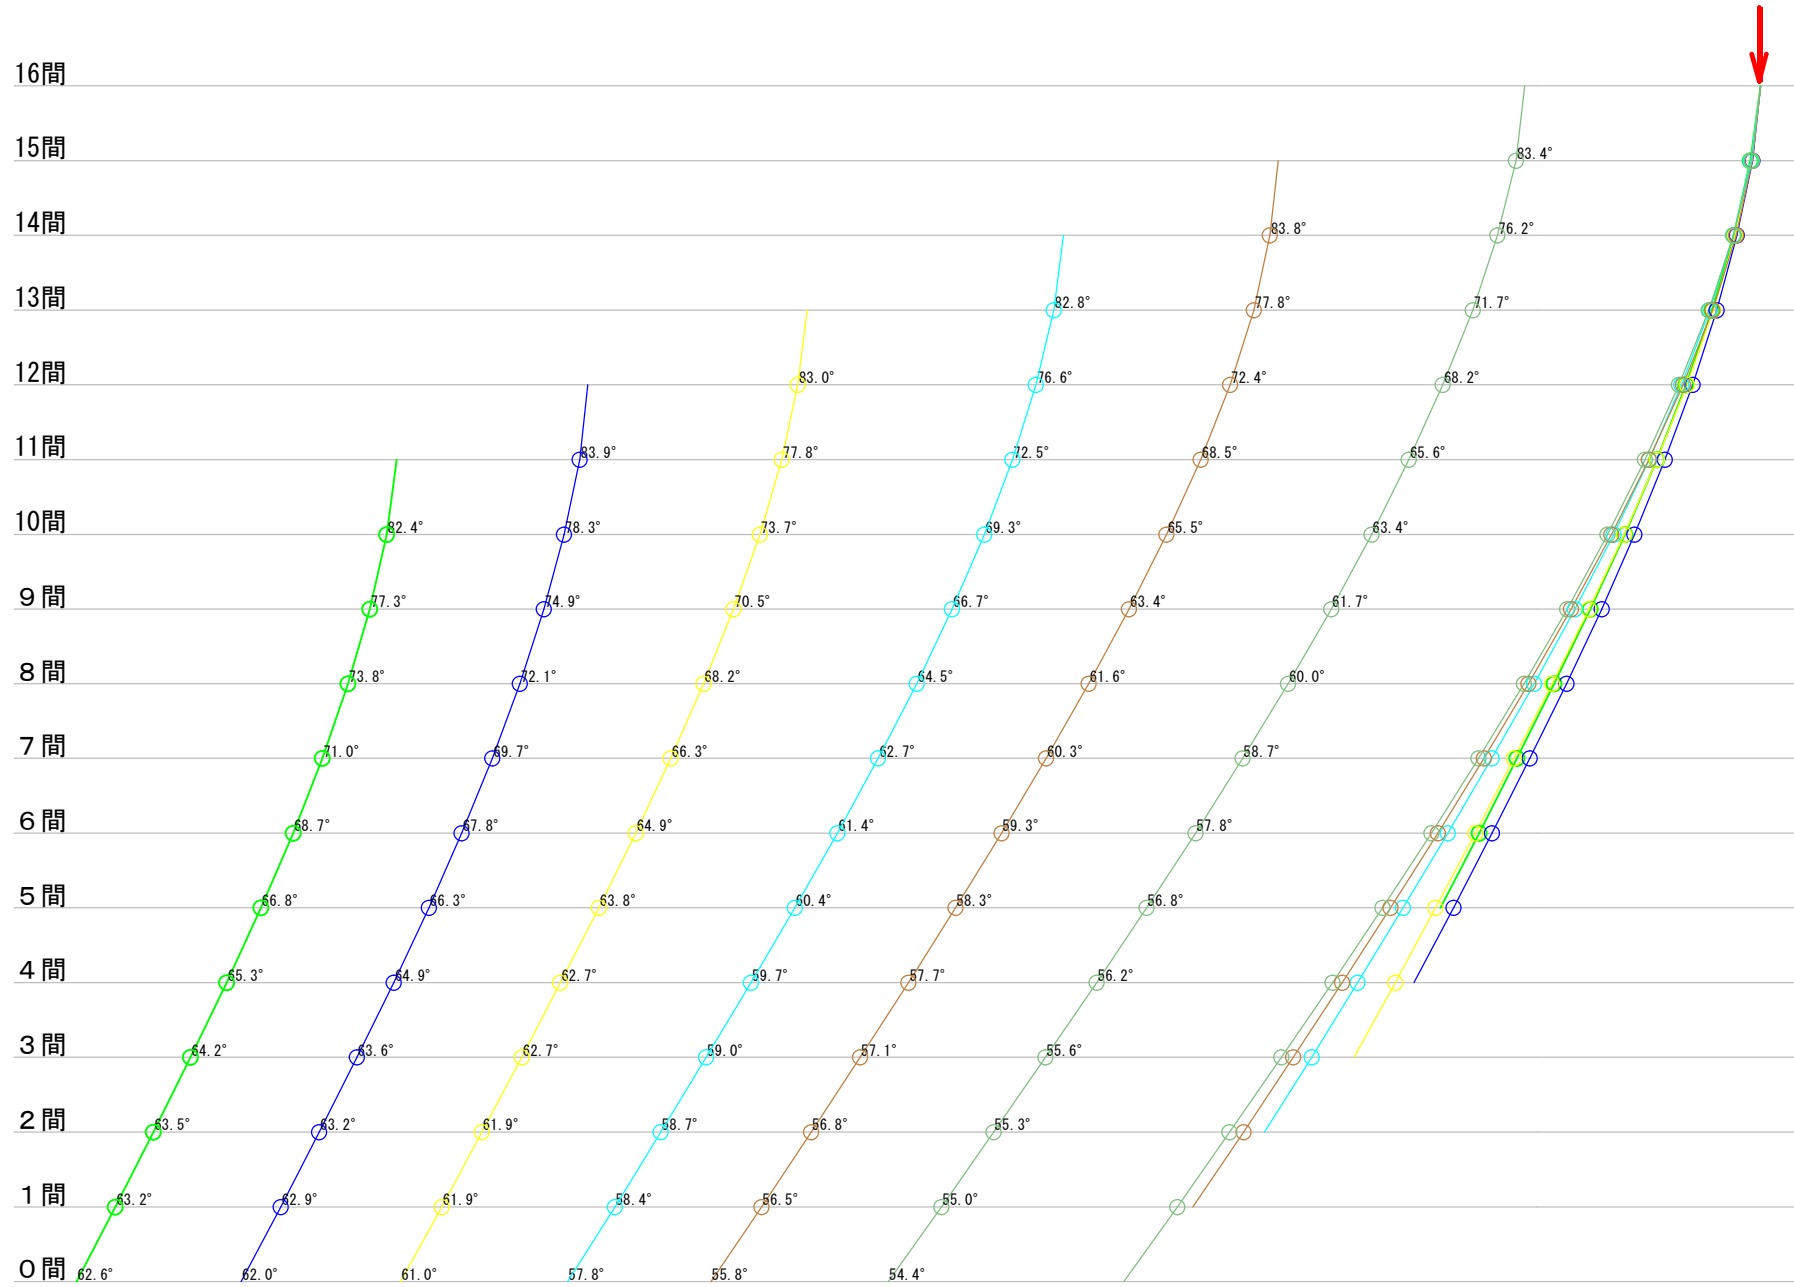
11~16間天端合わせ

崩落範囲外の勾配と築様目録との比較（標高ごと）

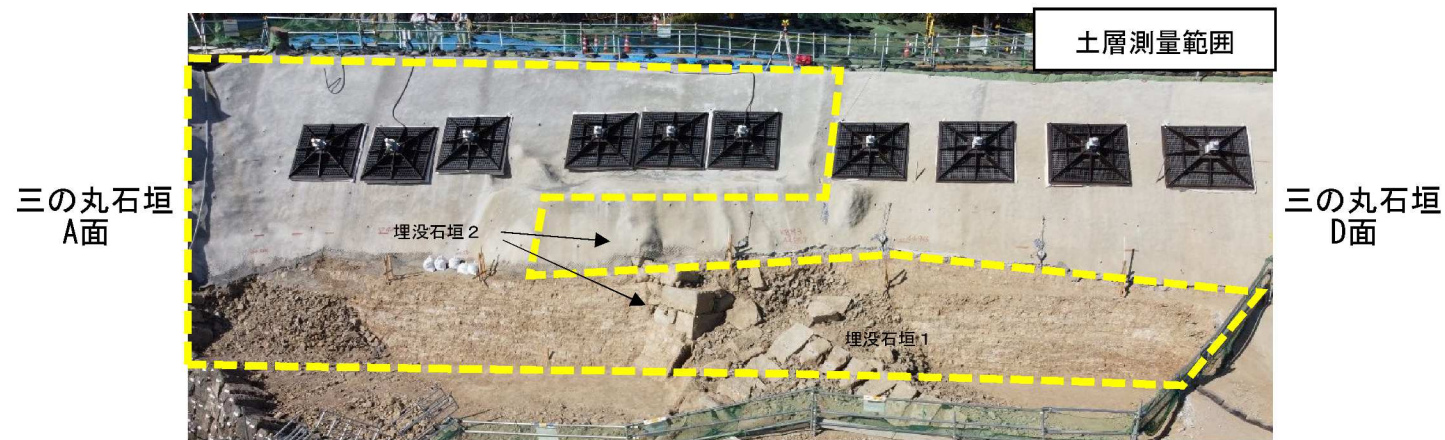
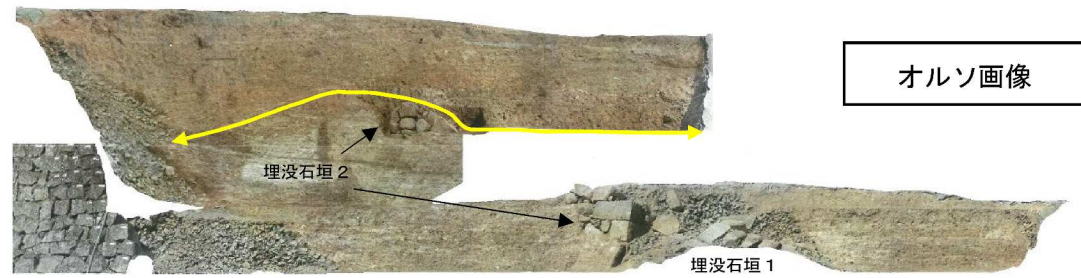
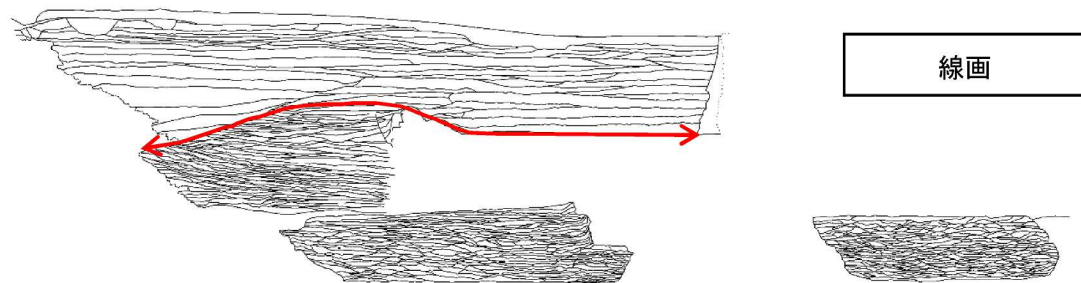
第4図 修理履歴の見られる土層範囲

埋没石垣1以上の土層観察において、修理履歴と考えられる土層の変化が見られた。検出された埋没石垣2の上端から左右に斜め方向に下るラインを境とし、上下で盛土の単位が異なる。また、この土層の変化点は三の丸西面石垣においては、7段目に該当し7段目以上については、上述したように栗端止が検出される。

○埋没石垣2以上・・・厚さ40cm以上

○埋没石垣2以下・・・厚さ5~20cm

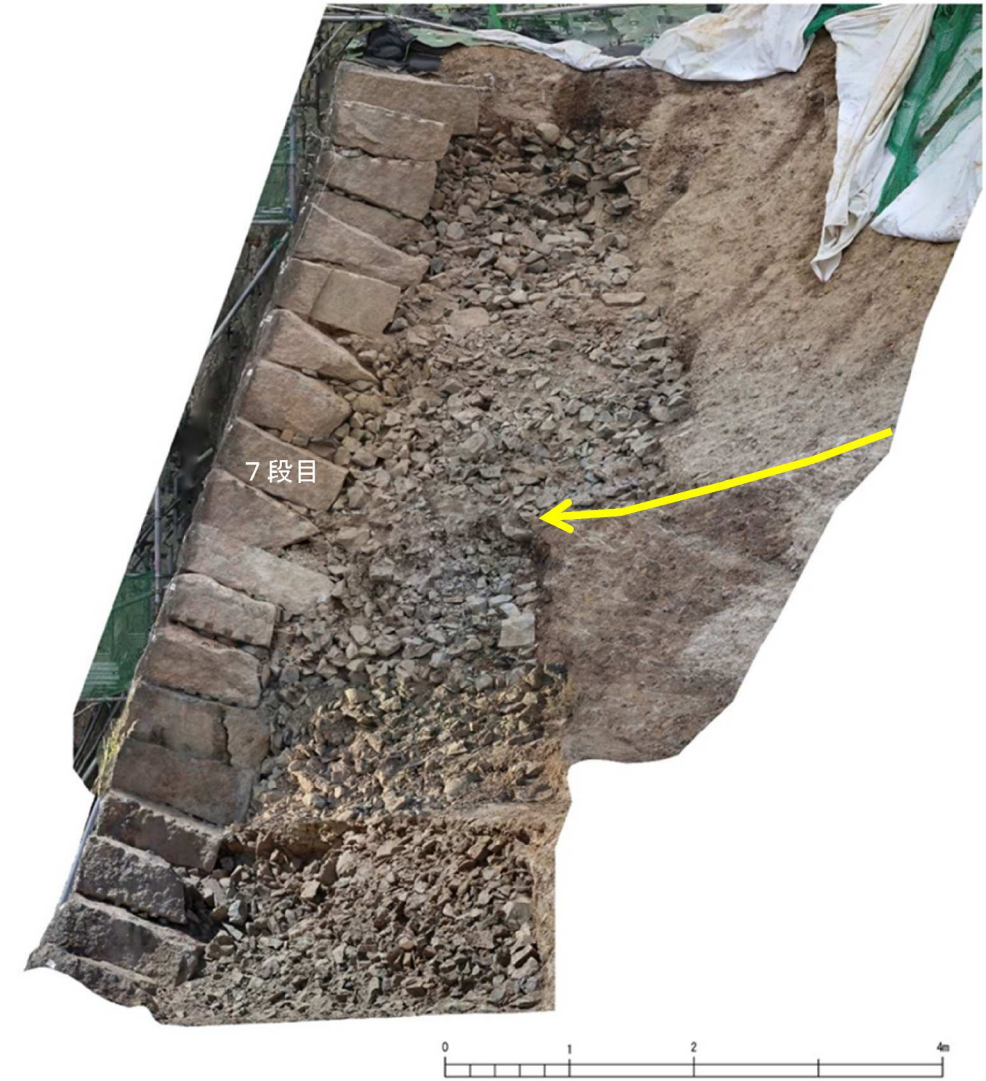
写真24 三の丸西面石垣断面

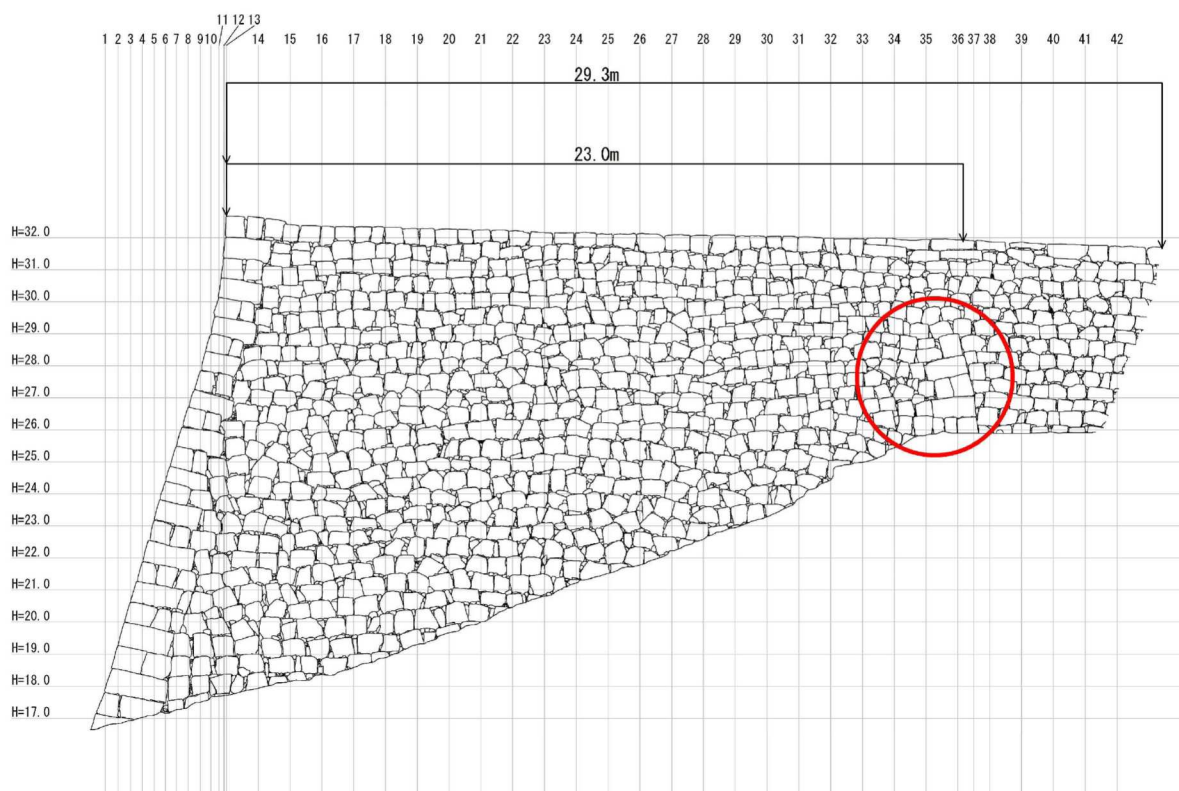
I面立面図

I面立面図における算木積みの位置
