城東小学校の現状及び改築に至る経緯について

城東小学校校舎耐力度調査

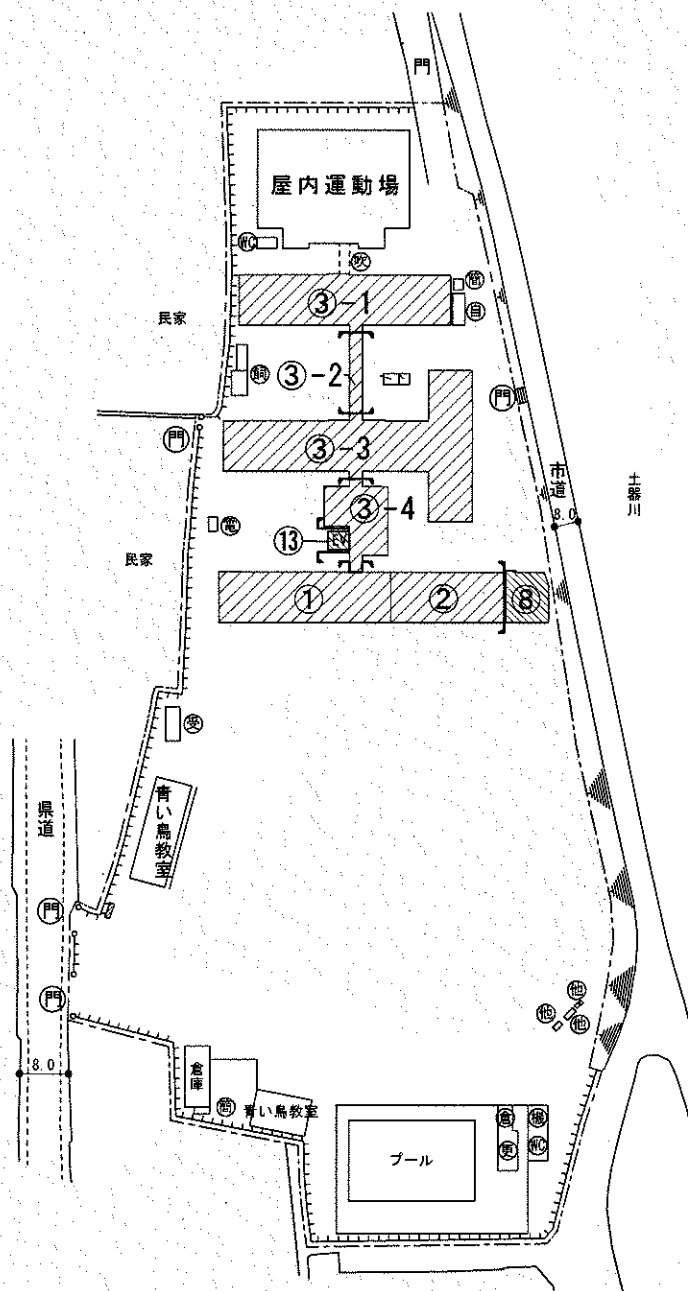
城東小学校配置図

① ②	南校舎普通教室棟	3,924点
③-1	北校舎特別教室棟	3,904点
③-2	廊下棟	3,669点
③-3	普通教室、管理棟	4,164点
③-4	廊下棟	4,277点
⑧	南校舎普通教室棟	5,198点
⑬	E V棟	8,372点
