解体修理工事は、昭和 51・52 年度（1976・1977 年度）に搦手門東南方石垣、昭和 52・53 年度（1977・1978 年度）に帯曲輪南側石垣、平成 3・4 年度（1991・1992 年度）に長崎櫓跡石垣、平成 5 年度（1993 年度）に本丸北石垣、平成 6 年度（1994 年度）に帯曲輪南石垣、平成 7・8 年度（1995・1996 年度）に帯曲輪西石垣、平成 10～14 年度（1998～2002 年度）に三の丸東張出石垣を対象に行なった。（P108、図 40）

石垣の解体修理工事に伴う発掘調査（図 24）の成果は以下の通りである。

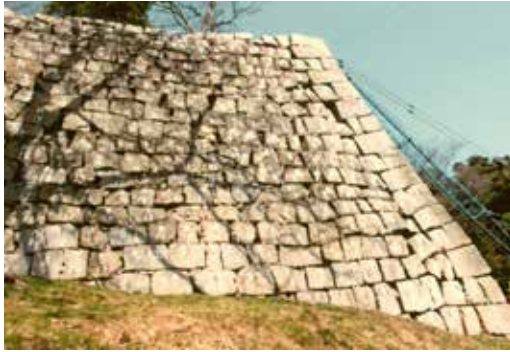
搦手門東南方石垣の空隙やはらみ出し天端部分の沈下等が顕著なため解体修理を実施した。斜面部であり、修理箇所の高さは約 5.2m である。下方の栗石の幅は 1 m 程度と狭く、湧水する箇所があり、はらみ出しの原因と考えられる。その対策として根石下にコンクリートを打ち、湧水対策として石組暗きよを新設した。

写真 35 搦手門東南方石垣西側修理前

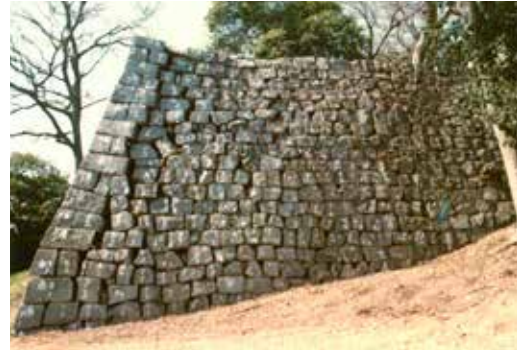
写真 36 搦手門東南方石垣東側修理前

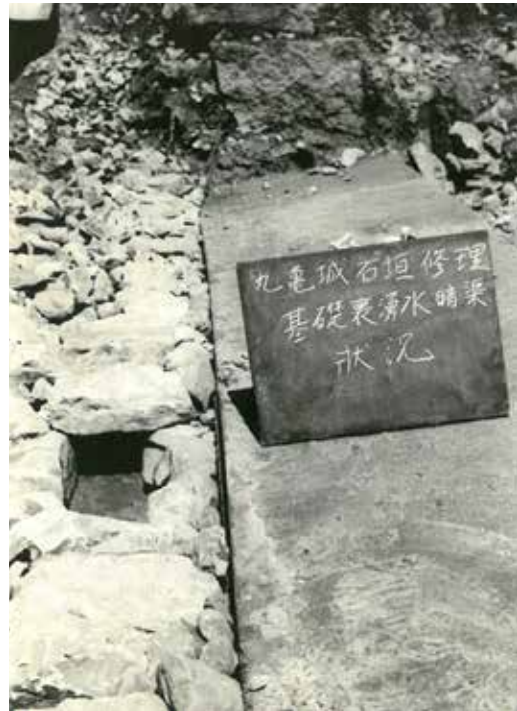
写真 38 石垣基礎裏暗きよ設置

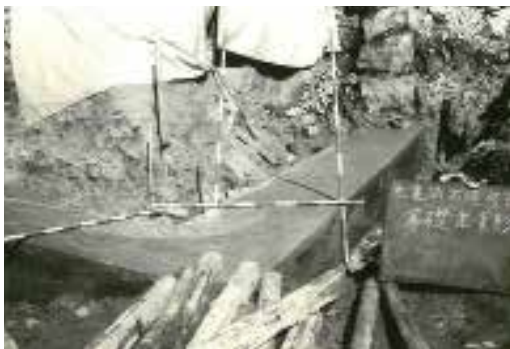
写真 39 石垣基礎コンクリート打設

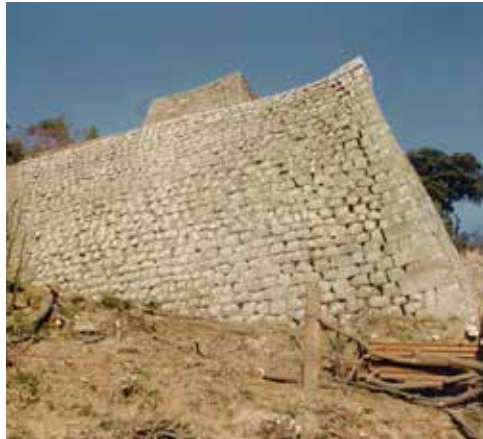
帯曲輪南側石垣の空隙やはらみ出し天端部分の沈下等が顕著なため解体修理を実施した。高さ約 15m の石垣背後は盛土で造成されている。栗石の幅は狭いところと広いところがある。石垣内部から鉄製の玄翁<sup>げんのう</sup>が出土した。

写真 41 帯曲輪南側石垣西側修理前

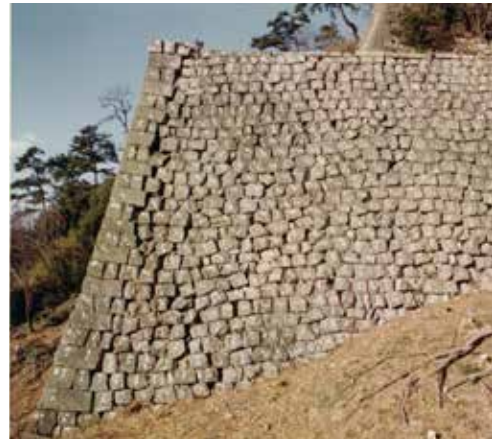
写真 42 帯曲輪南側石垣南側修理前

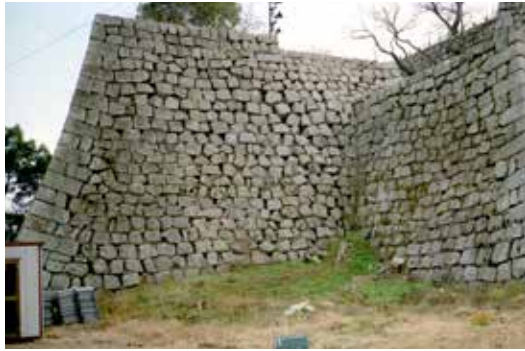
櫓台西面の石垣の空隙やはらみ出し天端部分の沈下等が顕著なため解体修理を実施した。高さ約11mの石垣背後は盛土で造成されている。石垣の大きい面を大面、小さい面を小面と言い、写真のように石垣は小面を正面にして、大面を控えに用いて積んでいる。また、盛土は土と礫を層状に盛る工法である。石垣と盛土の間は約2m幅の栗石がある。栗石は雨水排水や地震に対する緩衝作用があり、当時の石垣構築の方法が確認できた。石垣の変形は盛土の地盤沈下が原因と考えられる。

写真 47 二の丸長崎櫓跡石垣修理前

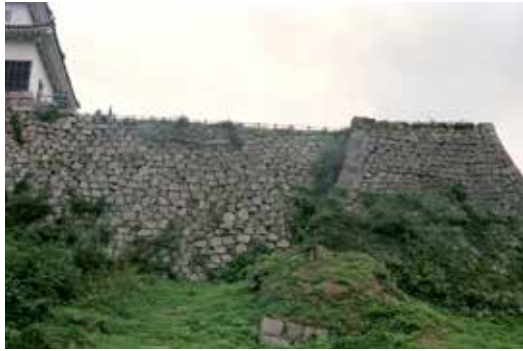
天守西横の本丸北石垣のはらみ出しが著しく、石材の割れや姫櫓東側隅角部の石垣を補正する必要が生じたため解体修理を実施した。

写真 51 本丸北石垣修理前

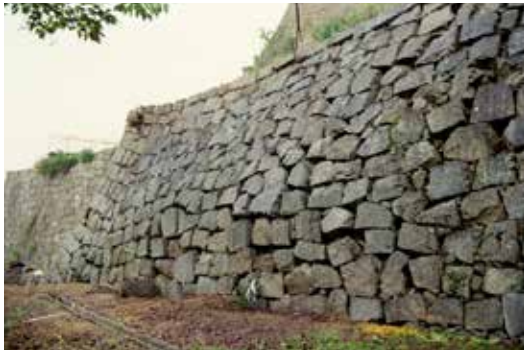
この箇所での石垣の高さは約6mで、著しいはらみ出しがみられたため解体修理を実施した。

埋没石垣の基底は保水性が高い粘質土で造成されているが、それが解体修理石垣の基底付近まで広がっていること、また栗石層は地下水を流すための構造と考えられ、付近が水みちとなっていたことが石垣のはらみ出しの要因となったと判断された。

写真 55 帯曲輪南石垣修理前

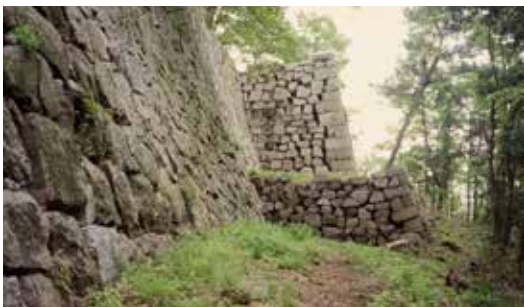
石材の空隙が特に著しく、ゆるみ・はらみ出しを起こしていたため解体修理を実施した。石垣背後の盛土中から、大型の栗石を溝状に充填し、三の丸側から帯曲輪石垣に向かう排水施設が発見された。

写真 58 帯曲輪西石垣修理前

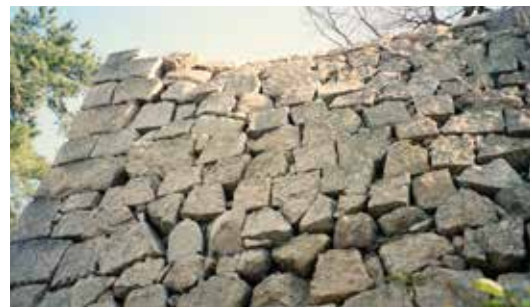
写真 59 帯曲輪西石垣の変形

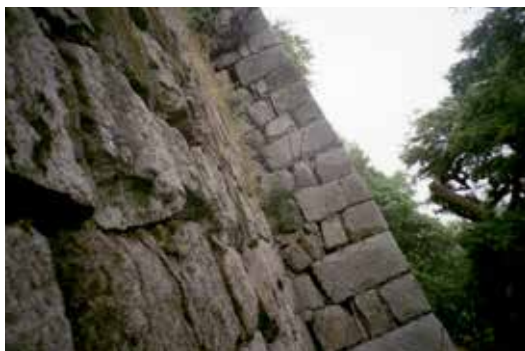
張出部の隅角部の角石が半分以上割れ、全体に変形もあったため解体修理を行った。角石の段や傾斜の変化等から江戸時代に一度崩落し、積み直されていることが判明した。積み直された範囲のうちの角脇石付近を中心に鉄製敷金が多量に発見された。また、裏栗石の裏側端部には栗端止の石積みが見られた。

写真 62 着手前

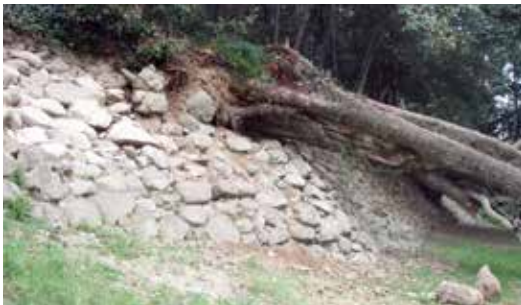
天端にあったエノキの大木が倒れたことで石垣が一部崩壊し、変形したため、総延長約 80m のうち約 16m 分について解体修理を行った。修理部の東端には出隅がある。

写真 67 エノキの木の倒壊による石垣の  
き損

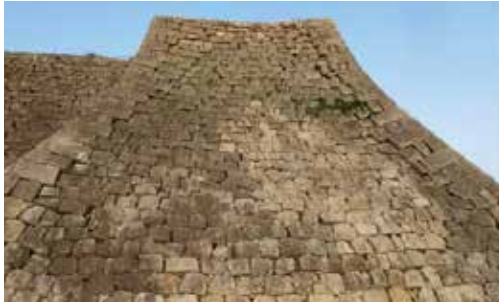
坤櫓が建っていた箇所は三の丸跡平坦面から高さ1mあまりの石垣で段差がある櫓台となっていたが、その天端付近は栗石が全面に充填され、礎石列が完存することが確認できた。また、櫓台の外形平面は菱形状を呈しており、構築後の経年変化で変形したものと判断された。さらに、曲輪内側の段石垣の基部は平面が異なる列石もしくは石垣に乗っていることが確認され、櫓台が江戸時代のうちで嵩上げを伴う改修を受けている可能性がうかがえた。一方、三の丸跡高石垣の基部、帯曲輪跡上面に設定したトレンチでは、高石垣から3mほど外に平行して高石垣の基部を補強するためとみられる埋没石垣（根固め石垣）が廻り、間には栗石が充填されていることが判明した。この埋没石垣は最深2m余りまで掘り下げたが、根石には到達せず相当な規模のものと思われた。さらに坤櫓櫓台石垣の南西出隅の角石基部には上に積む石の位置の基準を示すとみられる線刻が観察されたほか、帯曲輪南辺で帯曲輪石垣に直交する埋没石垣が検出された。

写真 77 坤櫓跡石垣の変形

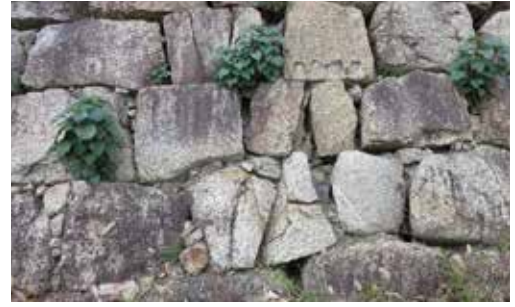
写真 78 三の丸西側石垣の石材の割れ

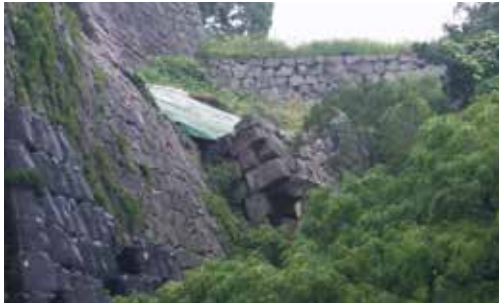
その着工目前、梅雨の長雨があった平成30年（2018）7月7日に至って、帯曲輪南石垣がギリギリという音とともにゆっくりと地滑りを起こして崩落した。さらに、秋雨前線や台風による大雨を経た10月7日には、帯曲輪西側に設置していた伸縮計が約4cm動いていることが確認され、石垣背後の栗石が落ちるガラガラという異音が聴こえた。翌日の10月8日に帯曲輪南西隅角部の石垣が、続いて基礎部分の支えを失った三の丸坤櫓跡石垣が崩落した。

写真 79 帯曲輪南側石垣の崩落

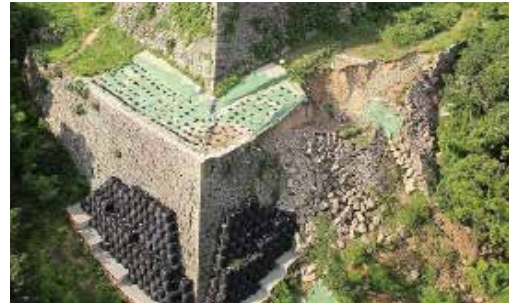
写真 80 帯曲輪南側石垣の崩落

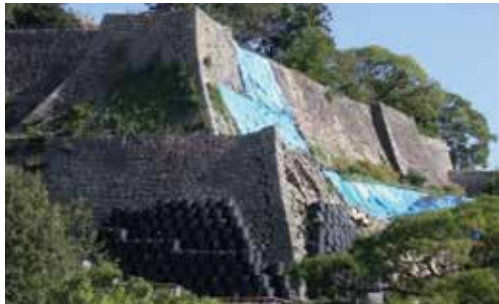
写真 81 帯曲輪南西部石垣隅角部の変形

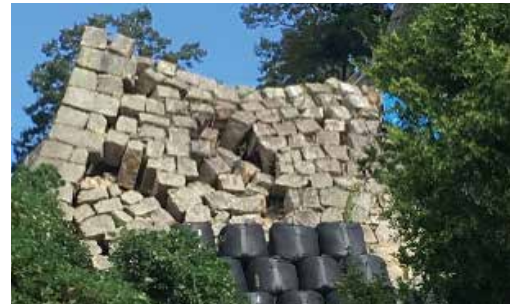
平成28年度（2016年度）に入ると、帯曲輪の石垣のはらみ出しや空隙が目立つようになり、上面平坦部にも亀裂が発生して、三の丸跡石垣と併せて修理を行う必要が生じたことから、文化庁と協議を行い、平成30年度（2018年度）から両石垣を合わせた解体修理に着手の運びとなった。

写真 82 帯曲輪南側石垣の変形

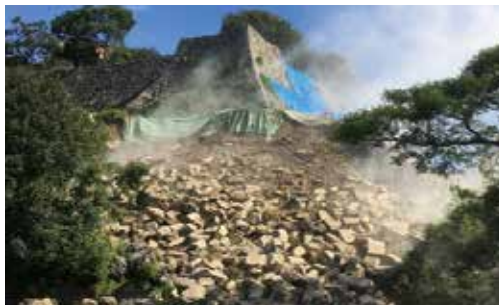
写真 83 白煙を上げ崩落した  
帯曲輪南西石垣

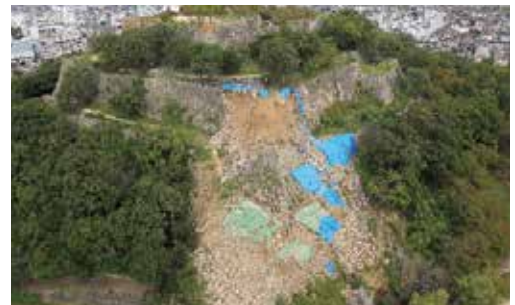
写真 84 三の丸石垣の崩落
