丸亀城管理室だより № 1 2

令和3年10月15日

丸亀城石垣崩落復旧整備事業が当初目標から1年遅れになります

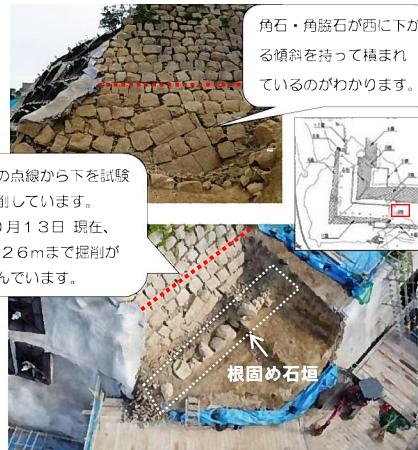
三の丸D面の試験掘削

D面地中部の状態を確認するため、試験掘削を進めています。西面同様D面地中部からも根固め石垣が検出されました。石垣面に角石・角脇石があり、隅角部を直線に修復したものと思われます。

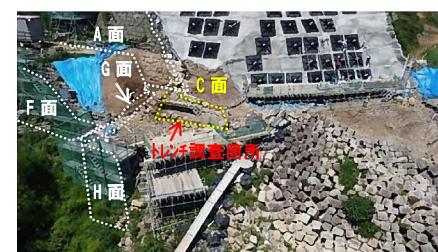
三の丸の根石を確認

9月17日、C面のトレーンチ調査をおこない、根石を検出しました。赤の点線より下に石がないことから、三の丸の根石と判断しました。検出した根石は岩着していませんでしたが、風化花崗岩の地山にしっかりと乗っていました。

白の点線が盛土と地山の境です。地山は土中の酸素が少ないので、青灰色に見えます。

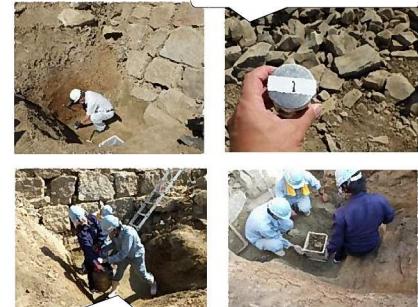
三の丸C面の根石下部地盤調査

石垣の復旧検討において、石垣を支える地盤の物理的性質を把握する必要があることから、根石下部の地盤を対象に、調査に必要な試料採取をおこないました。調査の結果を受けて復旧検討を本格化していきます。

10月5日 部会長 試料採取
