丸亀城管理室だより № 11

三の丸D面地中部から不規則な石垣が出現

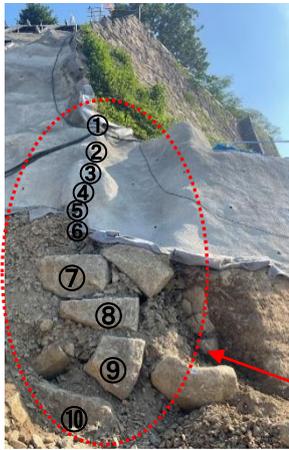
【D面地中部の断面】

築石が規則的に連なり、背後に栗石、盛土があるA面石垣(上)に対し、D面地中部(左)は、築石が不規則で不安定な石垣です。

三の丸D面の地中部から不規則な石垣が出てきました。石垣は「築石」「栗石」「背面地盤（盛土）」の三層からなる柔構造ですが、D面地中部の石垣は築石が不規則な状態で盛土中にありました。

このような状態のままでは将来の石垣積み直しの際に弱部を残すことになります。そこで、D面南側で試験掘削をおこない、地中部の石垣の健全さを調査し、解体ラインの追加が必要かどうかを判断します。

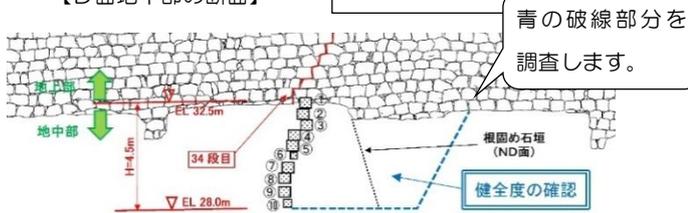
青の破線部分を調査します。

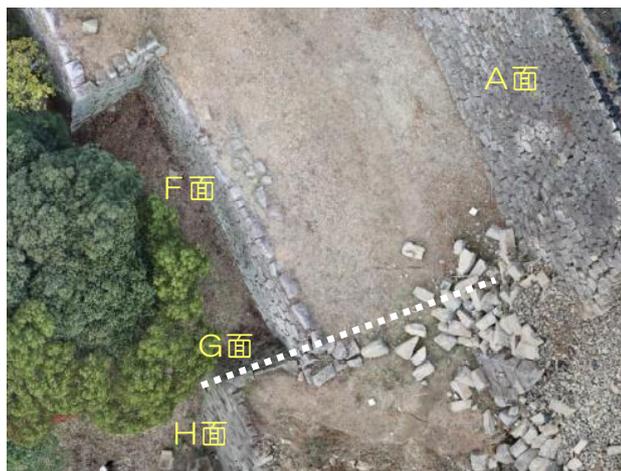
【平成 30 年の崩落後写真（上）と現在の工事現場写真（下）】

帯曲輪の掘削に伴い、三の丸地中部の複雑な構造がわかってきました。櫓台の地中石垣や根詰め石垣の存在、帯曲輪石垣のG面は、三の丸石垣のA面に向かって延びていることがわかりました。
