# 丸亀城管理室だより № 9

令和 3年 4月 23日

## 今年度の主な工事

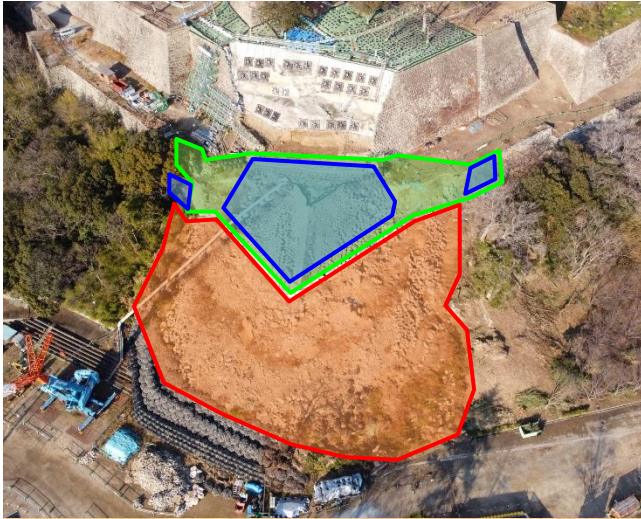
丸亀城石垣崩落復旧整備事業は5カ年での復旧を目標に掲げ、工事を進めています。令和3年度は事業が始まり3年目の折り返しの年です。年内に帯曲輪の解体を終了し、その後ただちに石垣の積み直しを行います。

えぼし石垣、帯曲輪石垣の解体を進め、根石(石垣の築き始めの第一石)の状態がわかるまでが勝負です。崩落石と切り崩し土による不安定な場所ですが、安全に配慮し、工事を進めます。

- えぼし石垣(南西角)と帯曲輪石垣(西面、南面)の高さをあわせながら、同時に解体します。

- 石垣を解体しながら、背後の盛土を掘削していきます。掘削法面の斜面を安全に保つため、グラウンドアンカーを打設します。

- 斜面の安定状況を確認しながら、石垣の解体と同時に崩落している石材も回収します。

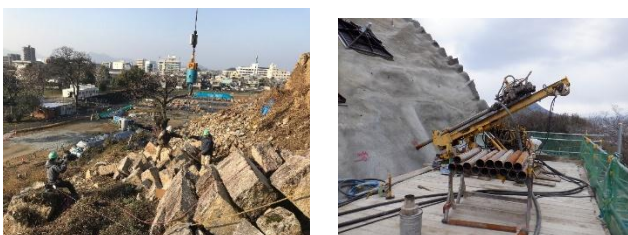
【崩落石材回収とグラウンドアンカー削孔の様子】

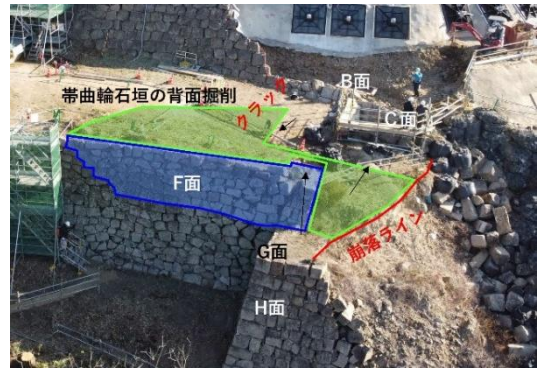
【帯曲輪F面(西側)の様子】

帯曲輪F面の解体により現れた三の丸の下段は石材の割れが目立ち、崩落の衝撃による破壊のすごさを感じました。

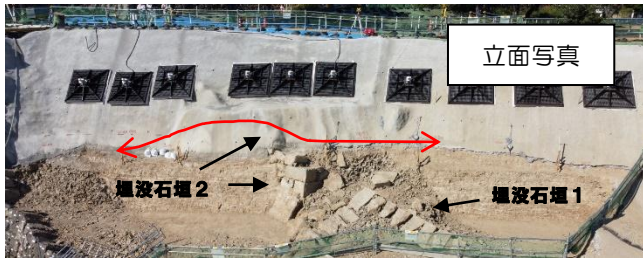
立面写真

三の丸石垣の解体工事中、斜面の盛土の積み上げ方に変化が見られました。線画を見るとわかるように、埋没石垣2の上端から斜め方向に下がる赤いラインを境に厚さが変わっています。

この変化点は、三の丸西面石垣の7段目からとなっており、7段目からは「栗端止(ぐりはと)」と呼ばれる、栗石より一回り大きい石が検出されています。

盛土の変化は、埋没石垣2より上で、厚さ40cm以上、埋没石垣2より下で、厚さ5~20cmの差が見られました。

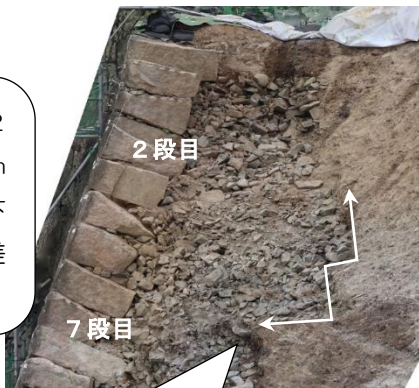
栗端止が面をもち、階段上に積まれているのがわかります。

栗端止は、三の丸西面石垣(A面)の2段目から7段目の範囲で確認された遺構です。栗石と同じ安山岩を使用し、栗石層と盛土の境界に面を形成して積まれていました。同様の構造は、丸亀城北東部の石垣解体時にも確認されています。
