## 丸亀城管理室だより No.2

令和 2年 5月 27日

### 三の丸石垣解体現場にクラック出現

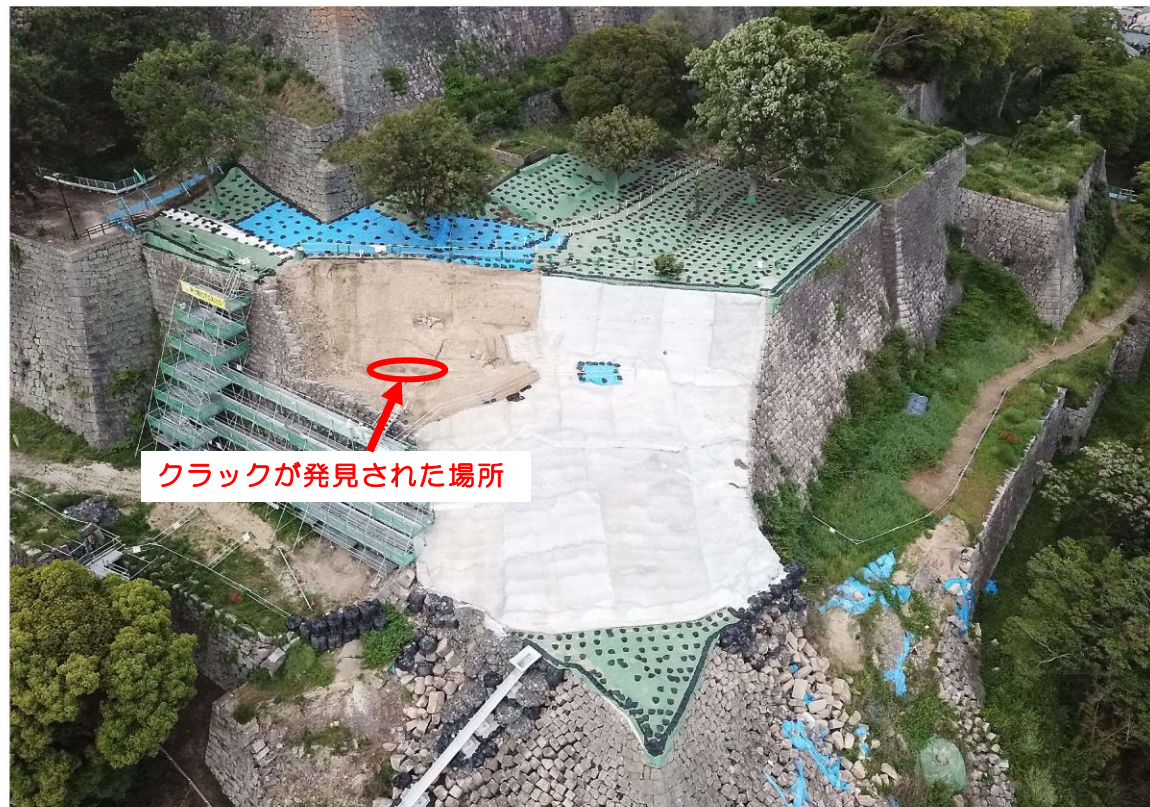
クラックが発見された場所

3月9日、三の丸石西面の土層観察中、斜面でクラック（亀裂）が発見されました。「クラック特集」として見開きでお届けします。

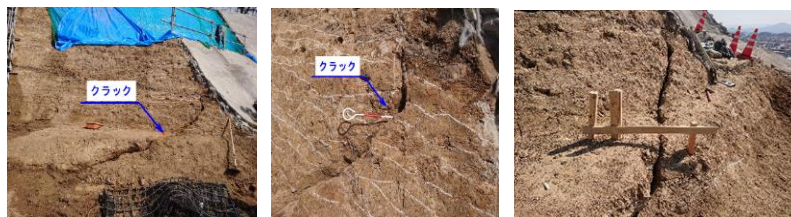
### 三の丸斜面西側に出現したクラック

クラック出現後、クラックが動いている可能性も想定して現地に簡易変位計を設置し2週間の斜面計測を行いました。

発見されたクラックは 幅：5cm・深さ：1m・長さ：3mでした。

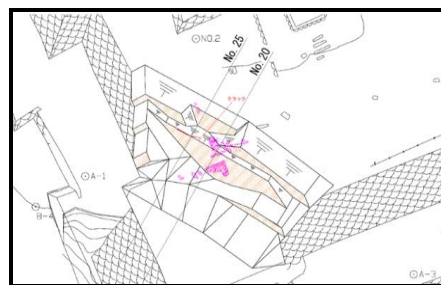
掘削平面図（形状変更案）

盛土内部に発生しているクラックは、調査・検討結果から深さは2メートルと想定し、埋没石垣の解体を可能な限り少なく、安全に施工ができる法面形状を採用しなくてはなりません。

必要最小限の掘削で、埋没石垣を残せる可能性があり、クラックのこれ以上の進行を食い止めるには、クラックの下端より前面の土を水平に取り除く工法が最善であると考えました。

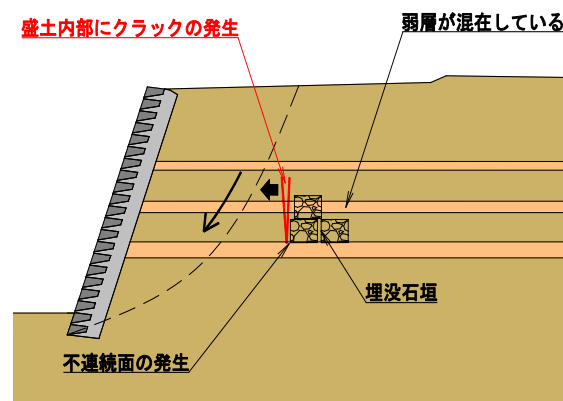
テンションクラック概念図

土の中で起きた現象なので時期の特定は困難ですが、クラックの特徴から、平成30年10月の崩落時に連動して発生した可能性が高いです。

盛土と一体性のない埋没石垣などが盛土内にあると、石垣と盛土の表面がはがれやすいことから、すべり落ちる力と、その場に残ろうとする力の間に発生したテンション（引張力）が作用し、クラック（亀裂）が生じた「テンションクラック」と考えられます。

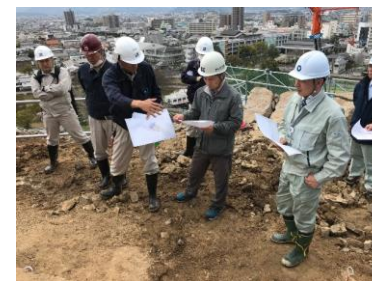
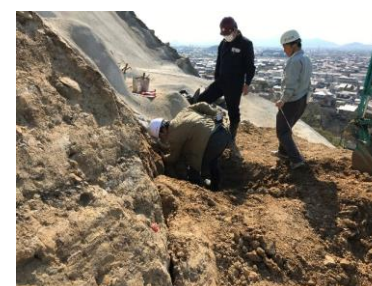
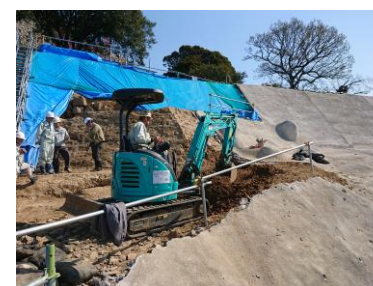
【試掘調査の様子】

計測期間中、新たな動きがないことを確認し、クラックの詳細を確認するための試掘と、応急対策工事中に発見されたクラックとの関連を確認するための試掘を行い、クラックの特徴や発生原因、対処策などの検討・協議を行いました。
