丸亀城石垣崩落復旧整備事業が 当初の目標から 1 年遅れになります

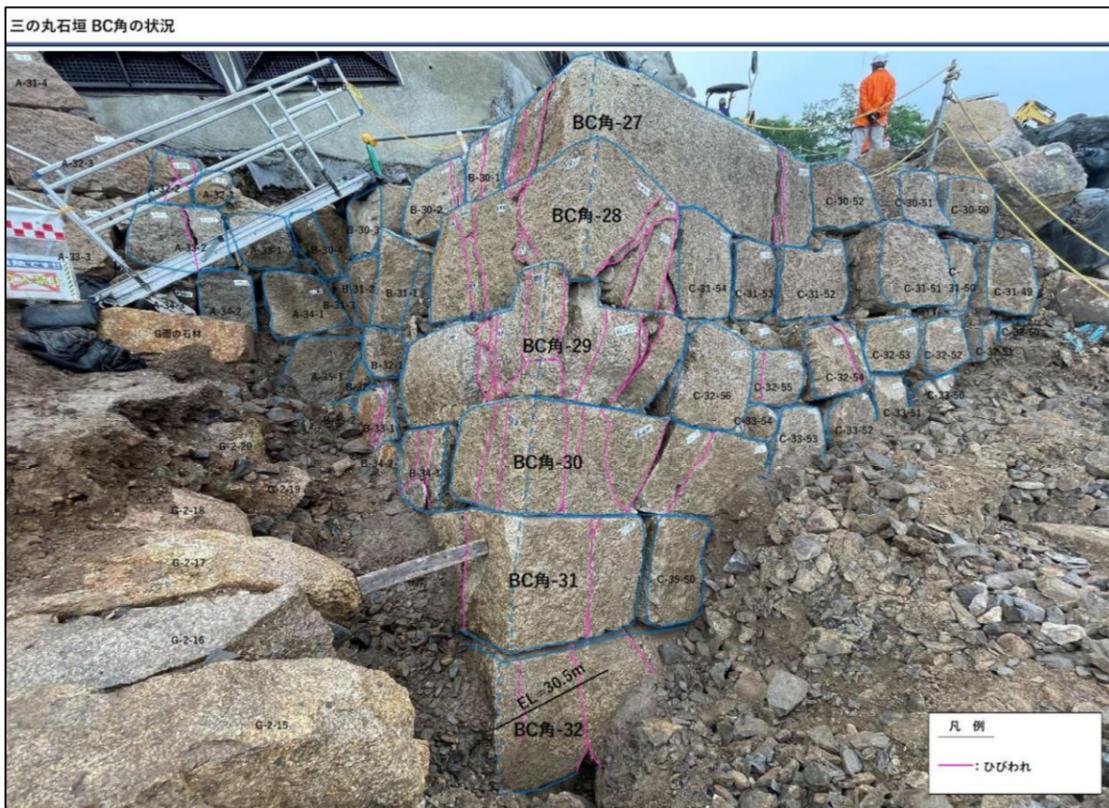
左の写真は三の丸 BC 面の地中石垣です。石を水色の線で囲み、割れた状態をピンクで着色しています。大きな築石に無数のクラック（亀裂）が入り、ほとんどの石が割れています。

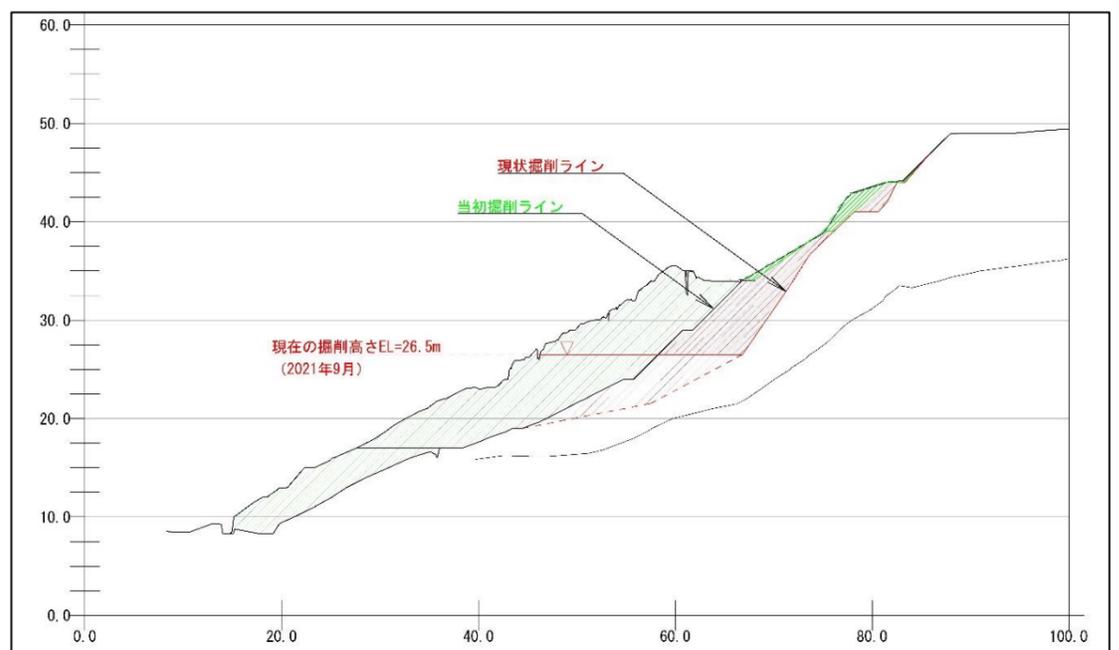
【断面図】

右の断面図は切断線を横から見たところです。緑の当初掘削ラインから、赤で示す現状掘削ラインになりました。
