丸亀城石垣復旧報告会

石垣崩落の発生メカニズムの推定

令和元年7月7日

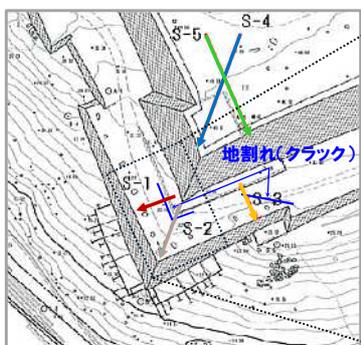
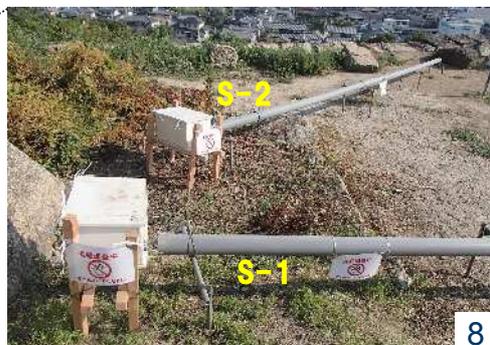
地割れ(クラック)をまたぐように木杭を設置し、クラックが大きくなることで伸びるインバー線の長さを計測し地表面の変位を計測する機器。

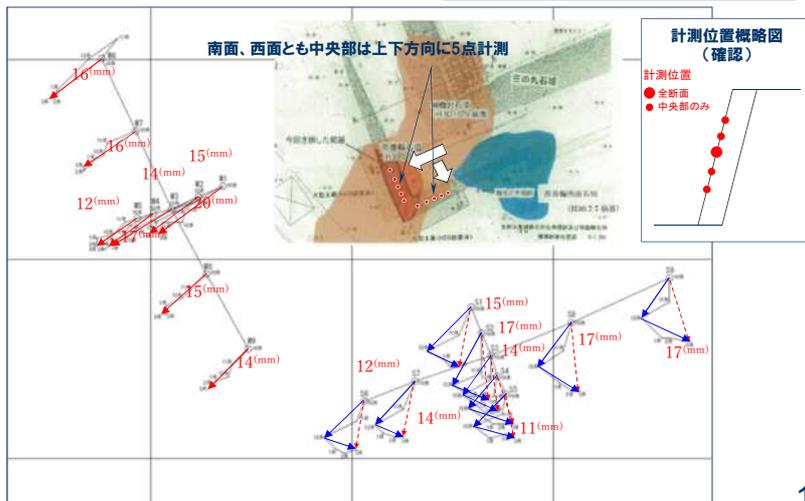
帯曲輪南西面・南面石垣変位

H30年豪雨までの計測結果

調査期間: H28年10月~H29年3月

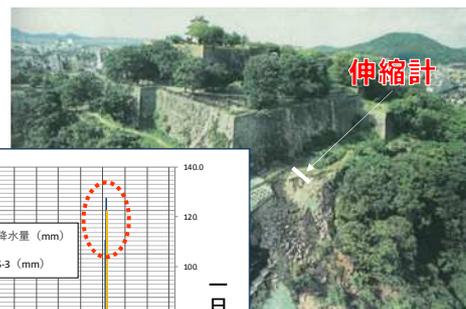
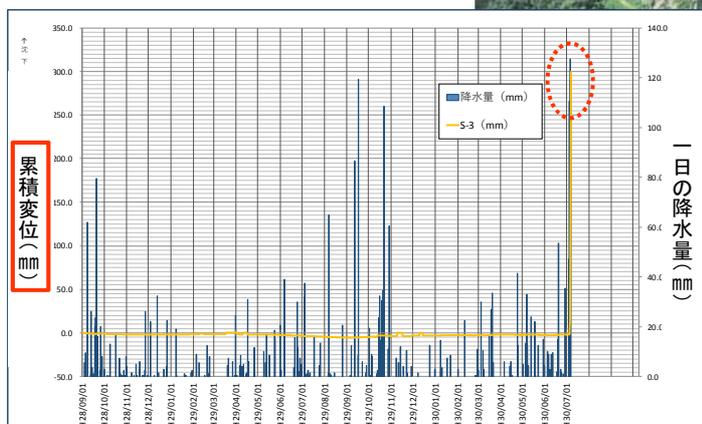
①帯曲輪南面

・伸縮計S-3は7月8日に
一気に増加している。

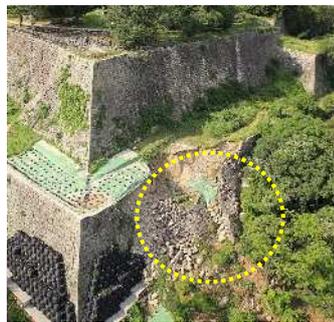
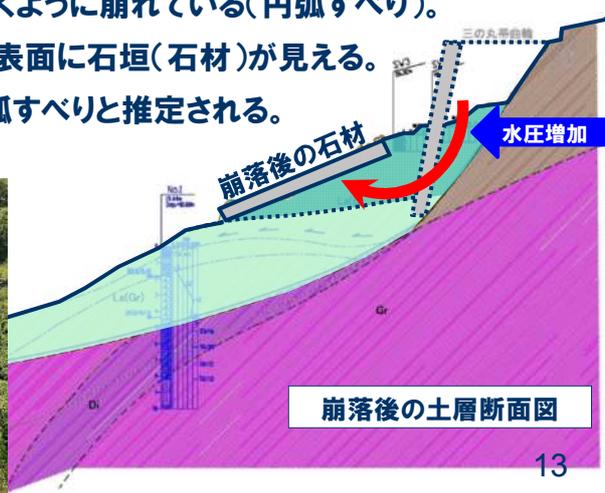
① 帯曲輪南面

- ・調査や測量に基づく断面図の形状から
直線もしくは円弧を描くように崩れている(円弧すべり)。
- ・写真のように崩落后、表面に石垣(石材)が見える。
⇒水位上昇による円弧すべりと推定される。

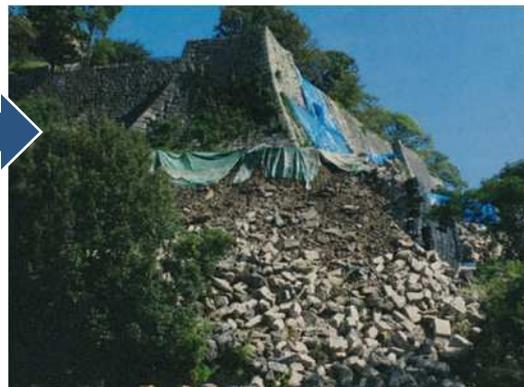
② 帯曲輪南西面

帯曲輪南面の崩落が
南西部や、上段の
三の丸の動きを助長

崩落前に設置した土のうを
覆い隠すように崩落

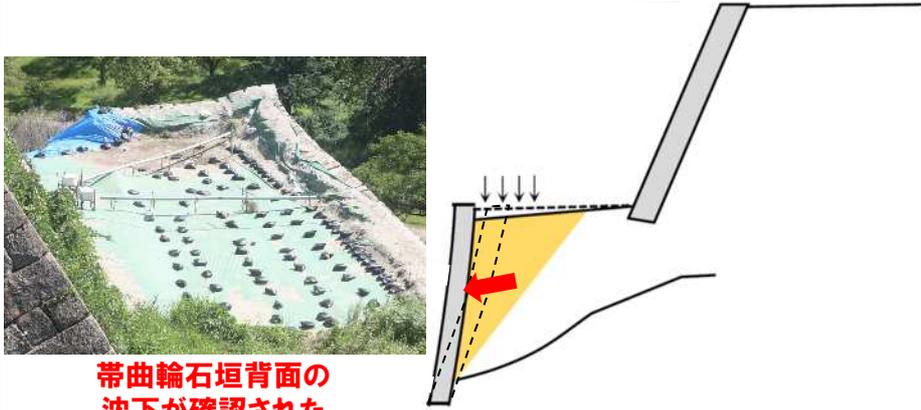
②帯曲輪南西面

石垣が押し出される現象に伴い、
背面盛土の平らな部分が沈下したと想定

帯曲輪石垣背面の
沈下が確認された

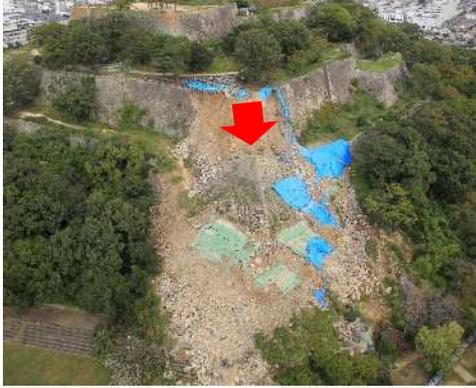
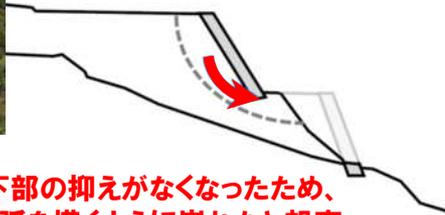
③三の丸石垣

帯曲輪が崩落し、下部の抑えがなくなったため、円弧を描くように崩れたと想定
