盛土と栗石の境界部に関する試験施工

栗石と盛土の試験施工結果

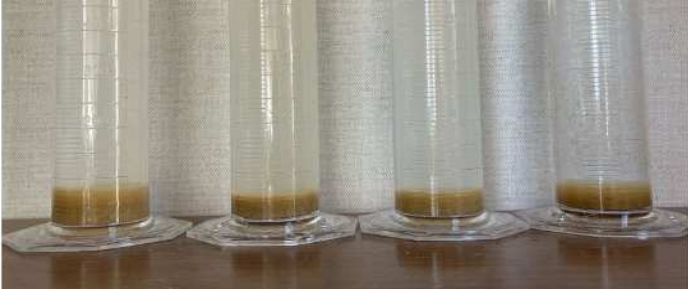
| | | ケース 1 | ケース 2 | ケース 3 | ケース 4 |
|---|---|---|---|---|---|
| | 回収水沈殿量 | ケース1      ケース2      ケース3      ケース4<br> 回収水の沈殿量はケース1が一番多い<br>ケース2、3、4の沈殿量はほぼ同量 | | | |

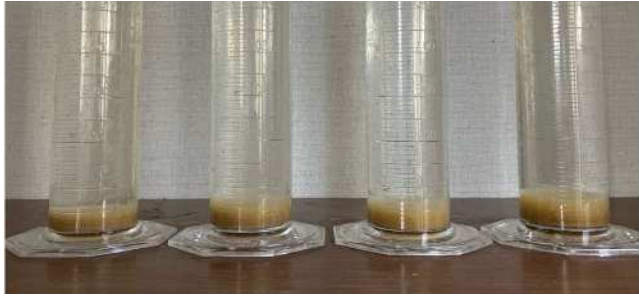
| | | ケース 1 | ケース 2 | ケース 3 | ケース 4 |
|---|---|---|---|---|---|
| | 回収水沈殿量 | ケース1      ケース2      ケース3      ケース4<br> 回収水の沈殿量はケース2、4がやや多い | | | |

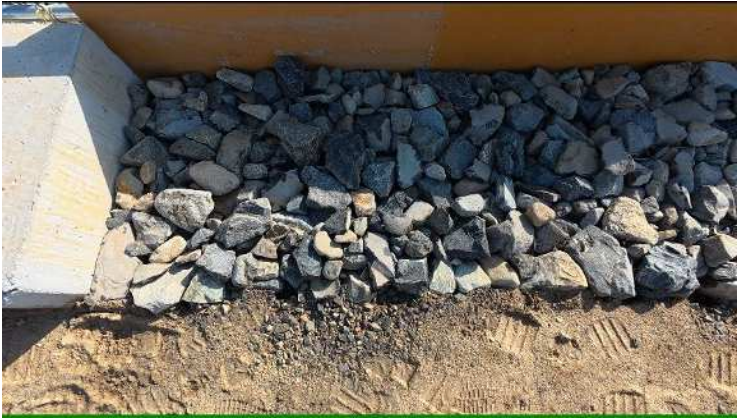
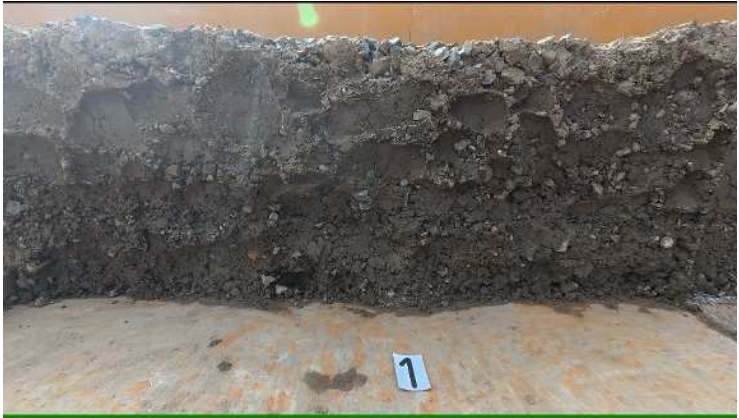
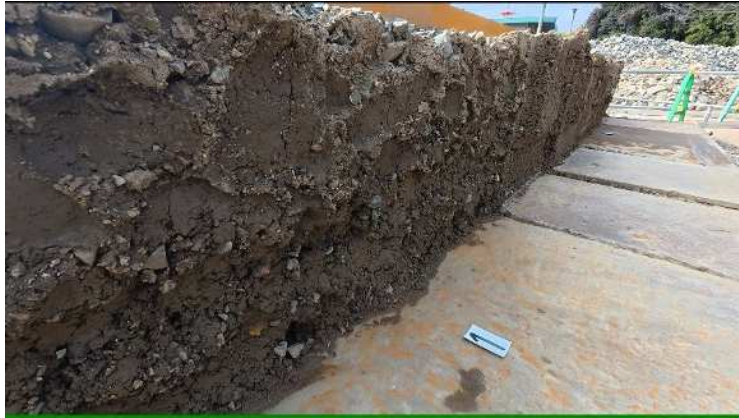
| ケース 1 栗石先行：盛土+栗石（仕切板、型枠使用せず） | 盛土の状況（正面） | 盛土の状況（側面） |

| | | ケース 1 | ケース 2 | ケース 3 | ケース 4 |
|---|---|---|---|---|---|
| 流水試験評価 | | 流水試験1回目は栗石の空隙に入り込んだ土が流出したためか濁度が高かった。しかし、流水試験2回目・3回目は、栗石の空隙にすでに土が入り込んでいるためか、栗石境界部の土の崩れ具合・乱れ具合はケース2・ケース4に比べ少ない。 | 流水量を増やすと栗石境界部分の盛土の一部が崩れる現象が見られた。これにより流水の濁度が増え、また栗石と盛土境界の隙間量が大きくなる傾向がある。 | 流水試験後、栗石境界部の盛土天端の乱れが一番少なく、結果濁度も小さい | 流水量を増やすと栗石境界部分の盛土の一部が崩れる現象が見られた。これにより流水の濁度が増え、また栗石と盛土境界の隙間量が大きくなる傾向がある。 |

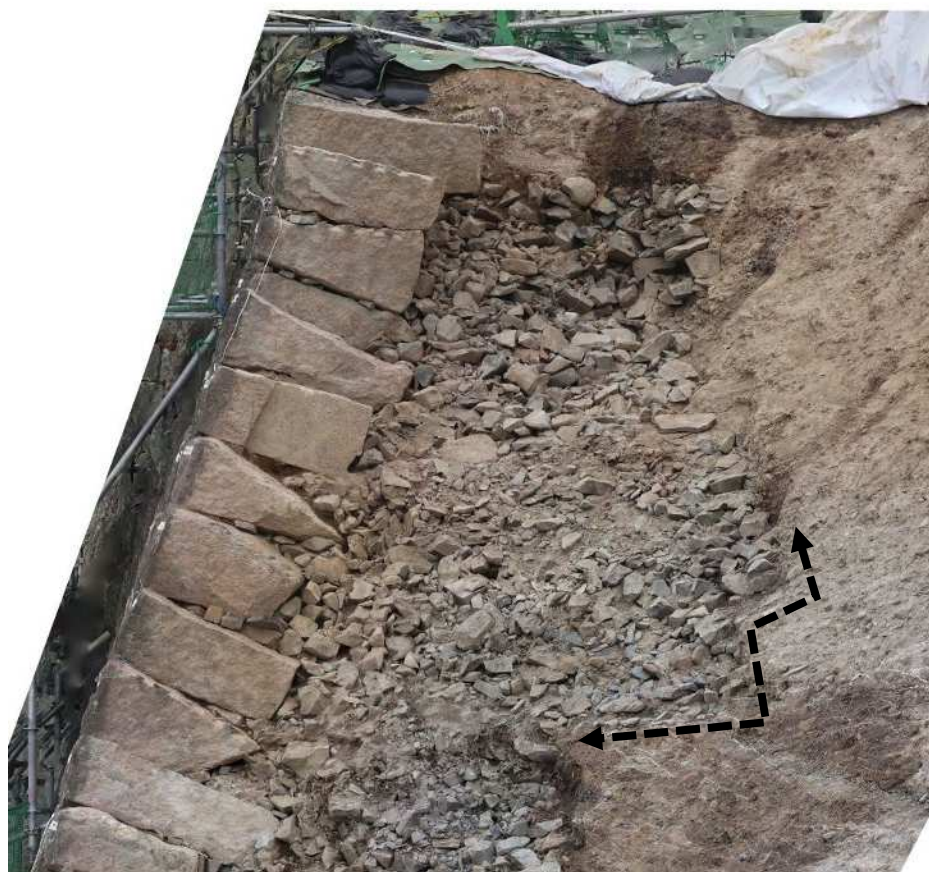
写真1 三の丸西面石垣断面

栗端止は、三の丸坤櫓跡石垣から北へ延びる三の丸西面石垣(A 面)の2段目から7段目の範囲で顕著に確認された遺構である。栗端止の特徴は、栗石と同じ安山岩を使用し、断面形状が石垣側にやや傾斜を持ちながら階段状となること(写真1)、栗石層と盛土の境界に盛土に対して面を形成する石積みであること(写真2)が挙げられる。

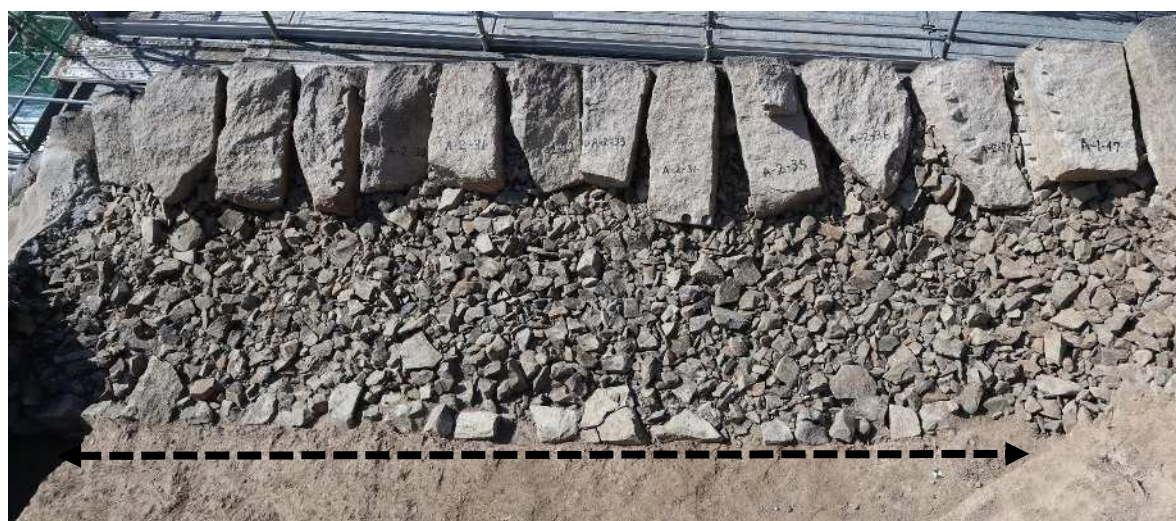
写真2 栗端止検出状況（三の丸西面石垣2段目）
