# 丸亀城管理室だより No. 11

## 三の丸D面地中部から不規則な石垣が出現

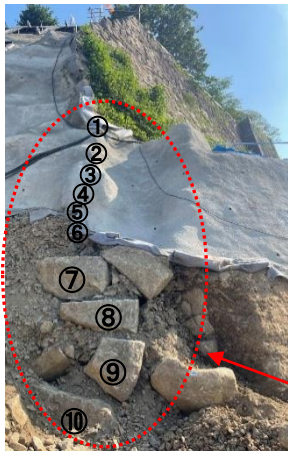
【D面地中部の断面】

築石が規則的に連なり、背後に栗石、盛土があるA面石垣(上)に対し、D面地中部(左)は、築石が不規則で不安定な石垣です。

三の丸D面の地中部から不規則な石垣が出てきました。石垣は「築石」「栗石」「背面地盤(盛土)」の三層からなる柔構造ですが、D面地中部の石垣は築石が不規則な状態で盛土中にありました。

このような状態のままでは将来の石垣積み直しの際に弱部を残すことになります。そこで、D面南側で試験掘削をおこない、地中部の石垣の健全さを調査し、解体ラインの追加が必要かどうかを判断します。

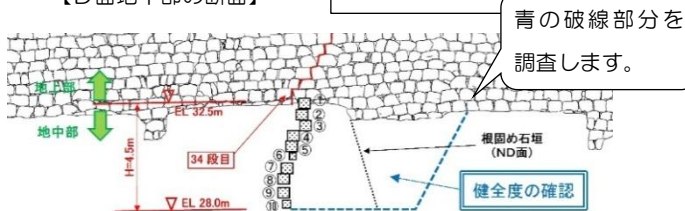
青の破線部分を調査します。

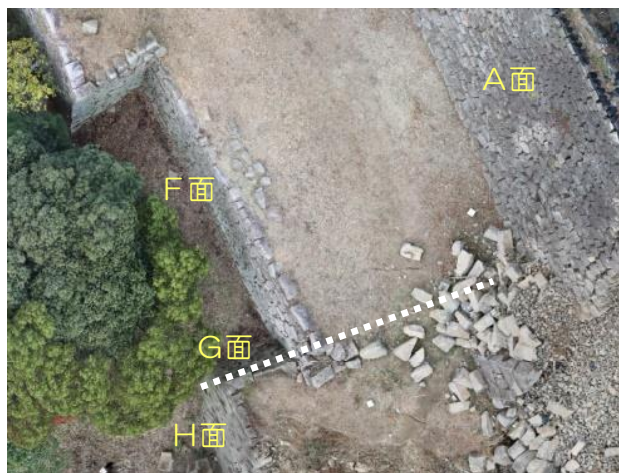
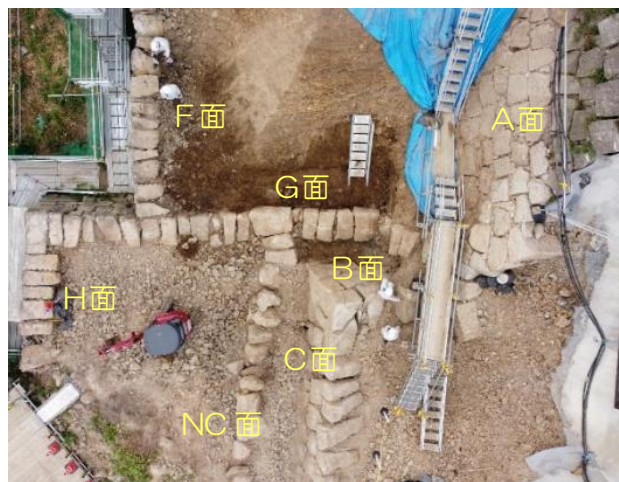
【平成 30 年の崩落後写真（上）と現在の工事現場写真（下）】

帯曲輪の掘削に伴い、三の丸地中部の複雑な構造がわかってきました。櫓台の地中石垣や根詰め石垣の存在、帯曲輪石垣のG面は、三の丸石垣のA面に向かって延びていることがわかりました。
