史跡丸亀城跡三の丸発掘調査現地説明会資料 令和4年2月20日（日）10:00～12:00
丸亀市教育部文化財保存活用課

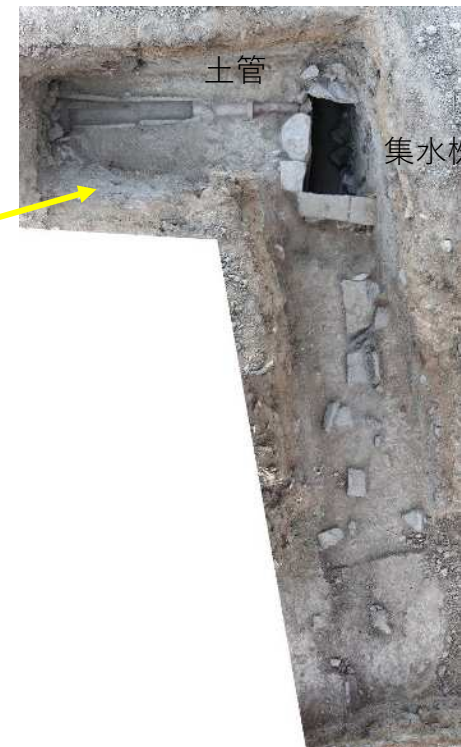
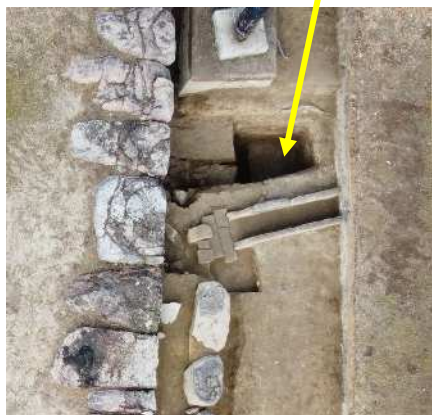
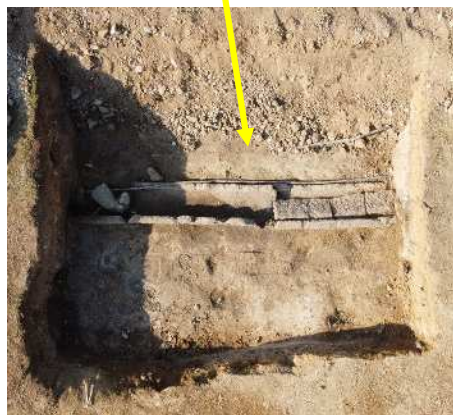
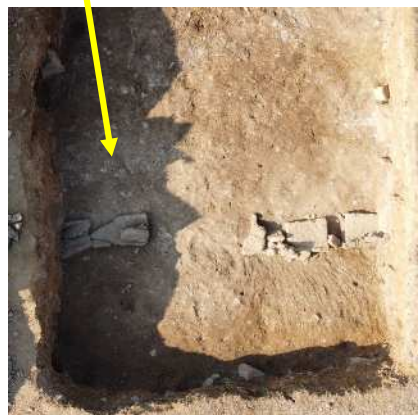
三の丸石垣北側の雨水排水経路は、戌亥櫓からU字溝を伝い、東へと向かいます。その後二の丸から流れてる雨水と合流し、北へ向かい集水枡へと流れこみます。その後西に向きを変え、石垣から出る石樋へと排水されます。

土管によるU字溝の修理や集水枡から1銭硬貨が見つかるなど、江戸時代だけでなく明治時代でもこの排水経路を活用していたのかもしれません。
