## 丸亀城石垣保全事業

# 令和3年度調査区全体図

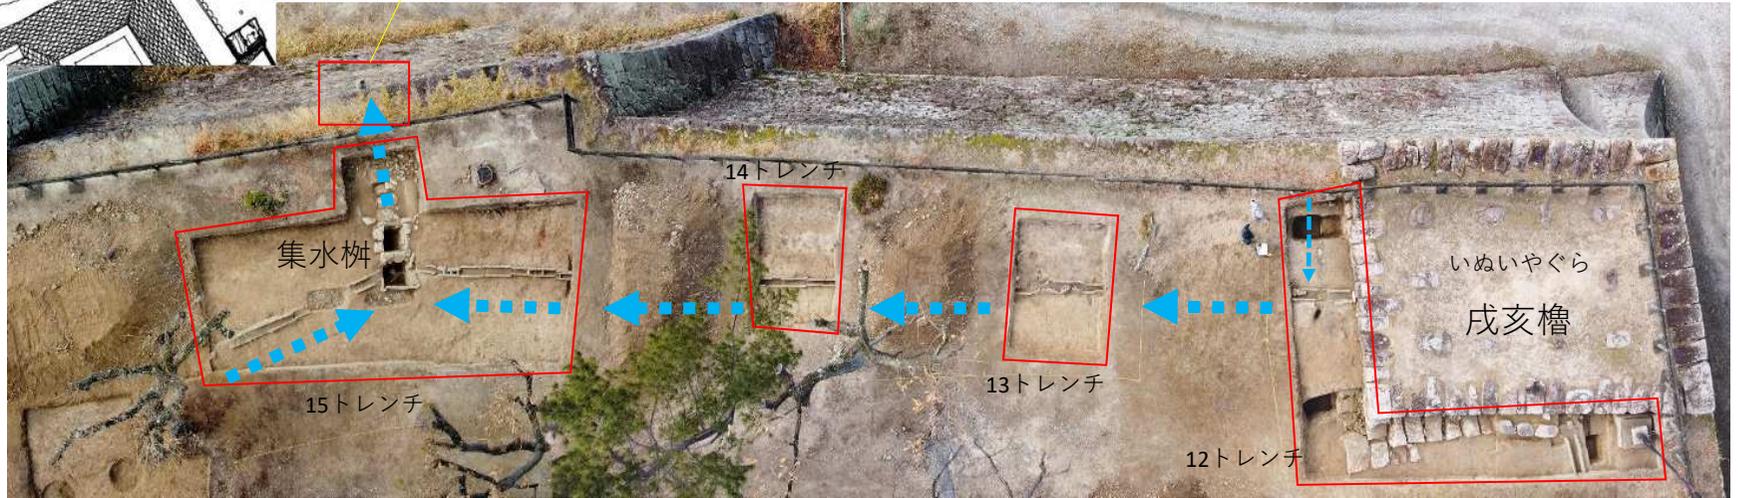
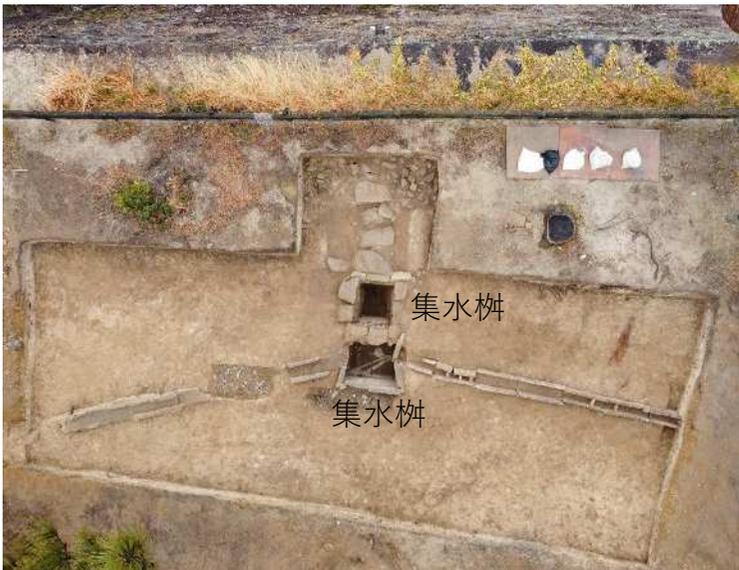
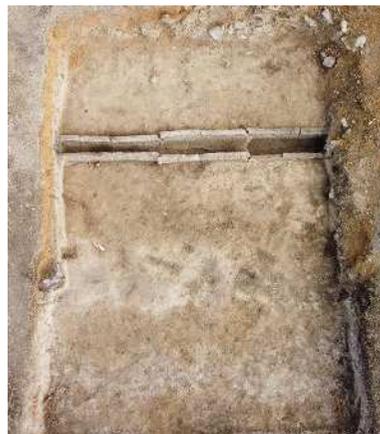
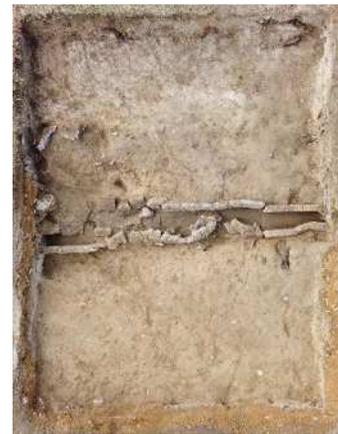
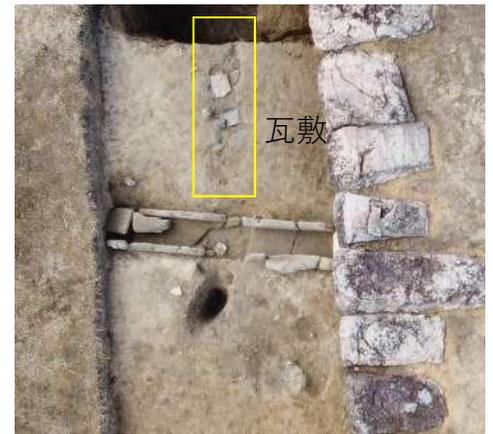
石樋

雨水が流れる方向

14トレンチ

13トレンチ

12トレンチ

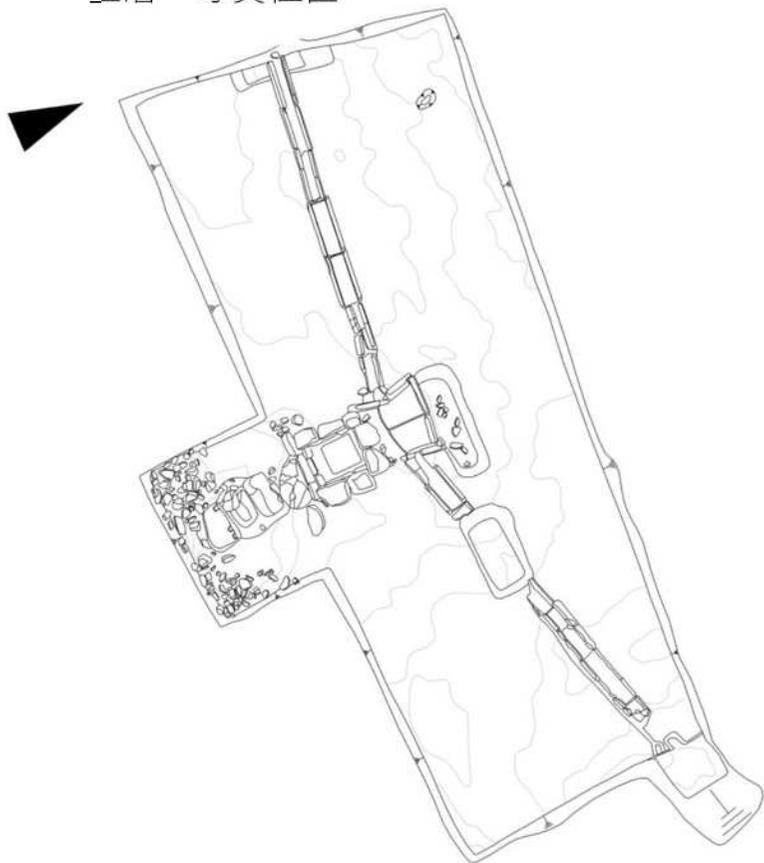
土層・写真位置

# 15トレンチ

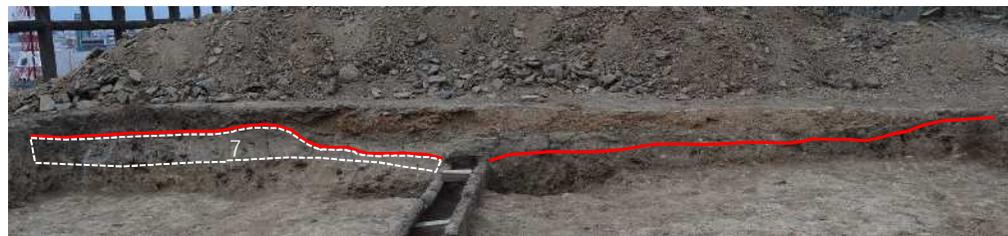
## 15トレンチ北壁土層

..... U字溝設置時の地表面

1	樹痕攪乱	
2	造成土	花崗土
3	表土	
4	2.5Y6/2 灰黄色細砂 (φ 1cm程度の礫含む)	
5	2.5Y7/2 灰黄色細砂 (ラミナ層)	
6	10YR7/3 にぶい黄橙色 ~ 10YR7/2 にぶい黄橙色極細砂	
7	10YR7/3 にぶい黄橙色極細砂	石垣構築白色土
8	10YR7/3 にぶい黄橙色細砂	
9	2.5Y6/3 にぶい黄色細砂	
10	10YR6/2 灰黄褐色細砂 (真砂土含む)	盛土
11	10YR7/2 にぶい黄橙色極細砂

凝灰岩製のU字溝に向かって両側から雨水が集まりやすいよう緩やかな勾配がつけられており、石垣側には築石の背後からU字溝まで白色土が敷設される。この白色土は調査期間中の雨天においても、ゆるまず水を浸透させにくい性質をもつことがうかがえることから、雨水を石垣内部に浸透させず、適切にU字溝へと流すことを期待して敷設した可能性が考えられる。

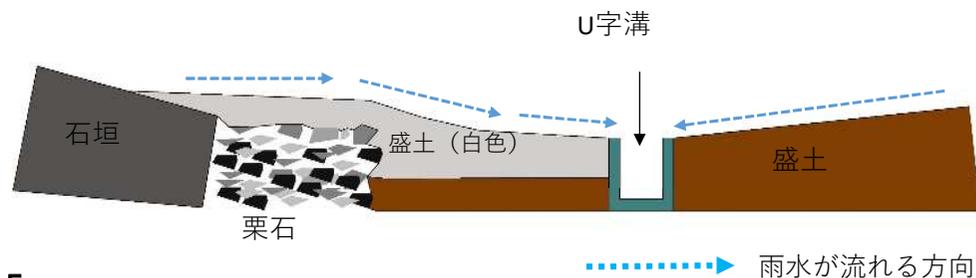
## U字溝設置模式図

.....▶ 雨水が流れる方向

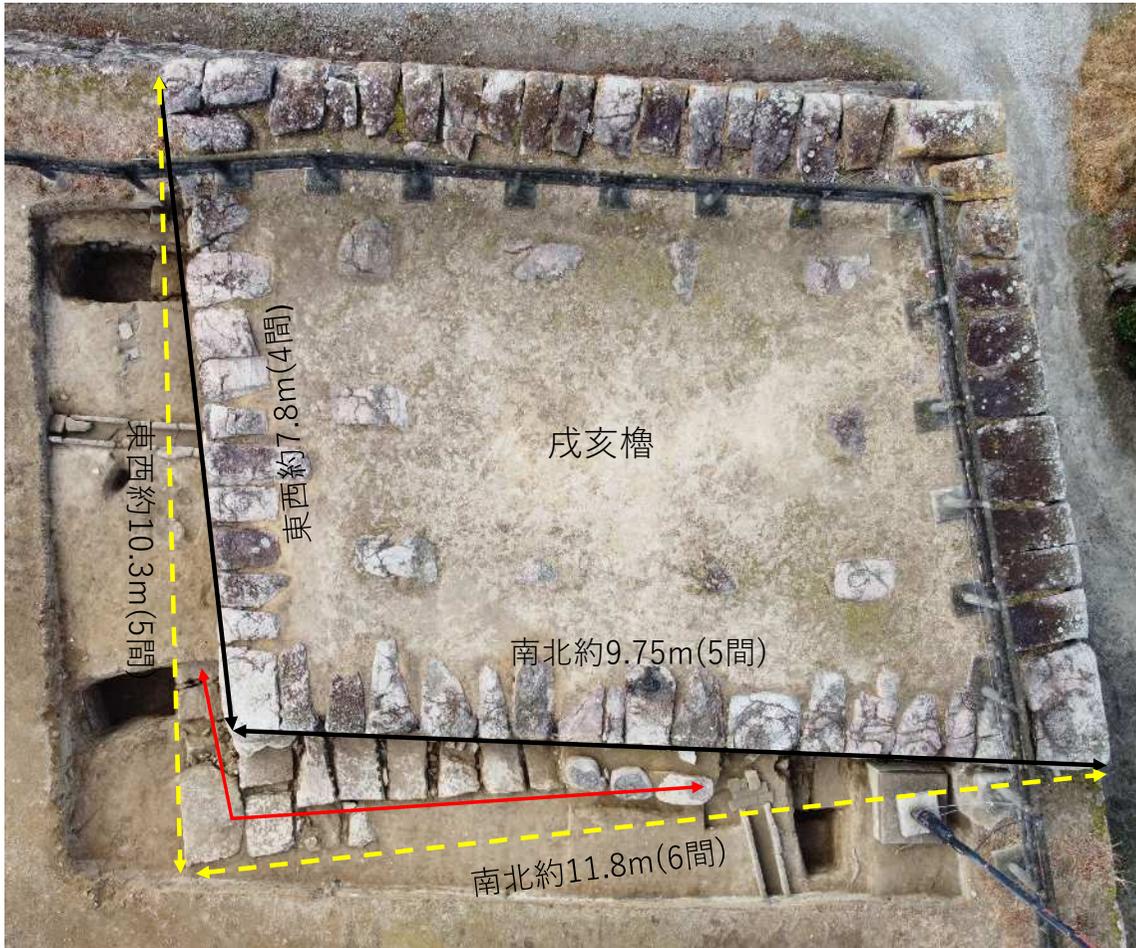
山崎時代の丸亀城郭絵図（1657年頃）

戌亥櫓台石垣の下層から地上部の石垣と形の違う別の石組が2つ検出され、櫓台が2回に渡って改修された可能性が考えられる。

改修に関する文書史料は残らないが、戌亥櫓の規模が推測できる「山崎時代の丸亀城郭絵図」、丸亀城木図を比較すると一回り小さくなることが確認できる。今回の調査で確認された凝灰岩製のU字溝は最終段階の櫓台石垣（東西7.8m、南北9.75m）にとりつくことから、京極時代に設置された可能性が高い。
