丸亀城管理室だより No.18

D面追加解体の終了

江戸時代の石垣補修時の基礎構造

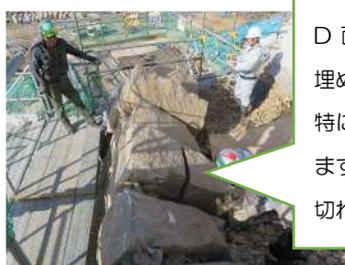
【D面40段目の解体状況】

D面の深部（帯曲輪石垣に埋め込まれた地中部）では、特に石の破損率が高くなります。この石も、前後に断ち切れています。

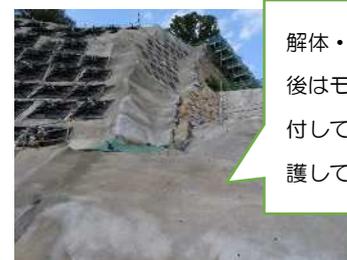
【現在のD面】

解体・調査終了後はモルタル吹付して法面を保護しています。

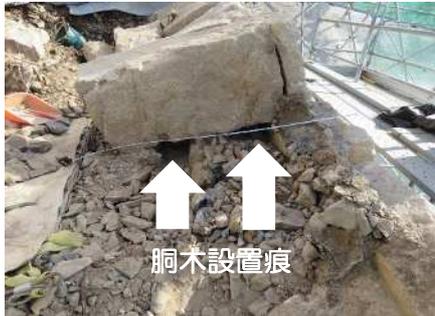
【D面37段目】

三の丸坤櫓の石垣は、正保2年(1645)～慶安2年(1649)の間に崩れ、明暦3年(1657)頃までには補修したことが歴史資料から推測されます。D面37段目は、その時に補修されたと想定される箇所 の最下段です。その解体を行ったところ、下面に胴木痕を確認し、またその下の38段目の石材の上面には、胴木設置用の溝状の加工を確認しました。

これにより江戸時代の補修時は、石を積み上げる際に下に溝状の加工を施し、2本の胴木を置き、その上に築石を積み上げていたことが分かりました。
