## 丸亀城管理室だより No.21

## 石垣の積上げが始まりました！

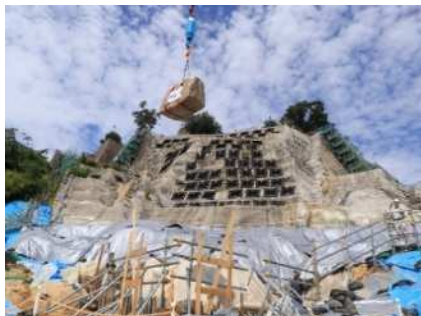
【クレーンによる根石の吊り上げ】

記念すべき第1石目として、多くの関係者や報道陣、見学者が見守る中、帯曲輪石垣南西角部の根石が配置されました。配置後も、石工さん達が2時間以上かけて、ミリ単位で慎重に高さや角度を調整しました。この日以降も引き続き積上げ作業が行われています。

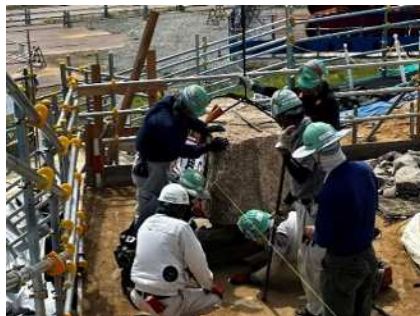
【根石の配置中】

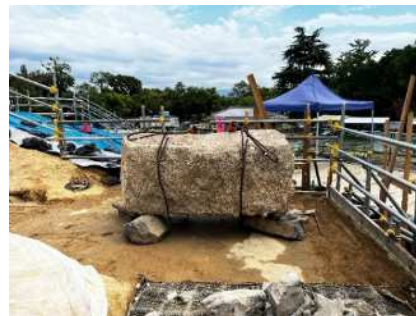
【配置を終えた後の根石】

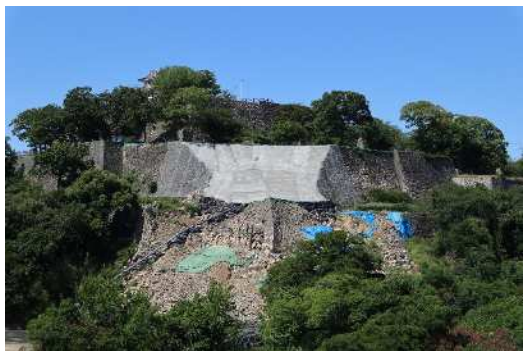
令和元年6月 応急対策工事完了時

さらなる崩落を防ぐため、同年11月から応急対策工事に着手し、翌年6月に完成しました。

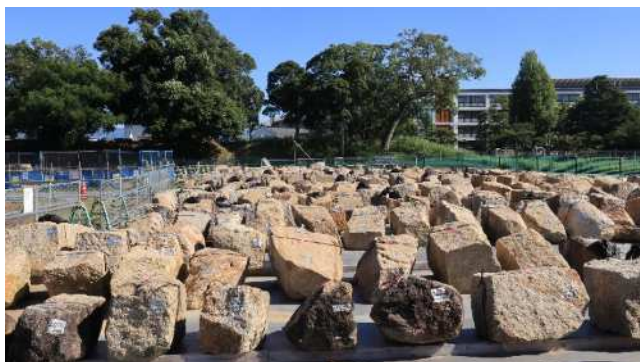
旧城内グラウンドに並べられた築石には、元の場合へ積上げるために、1つ1つに石材番号が付けられ管理されています。

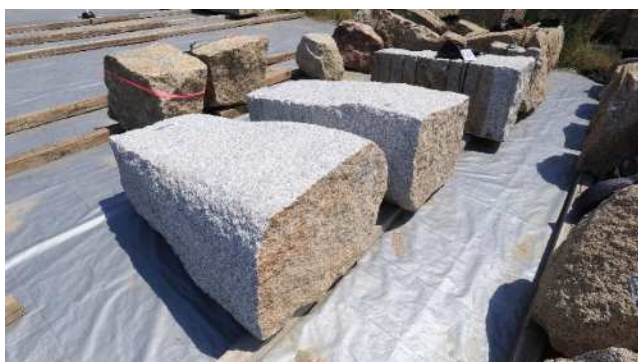
損傷が激しく、他の場所でも再利用できない石材は、備讃瀬戸の島々から石材を調達し、元の石材と同じ形へ加工し使用します。

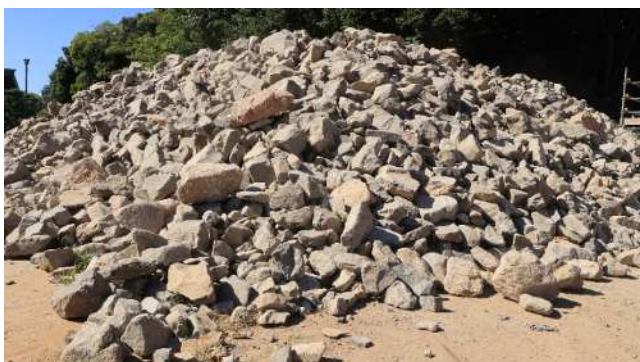
栗石は、築石の裏側に配置されるもので、石垣の雨水排水の要です。回収時に付着した土砂などをふるい落とすうえで、水で洗浄し、よりきれいな形で石垣の裏に敷き詰められます。

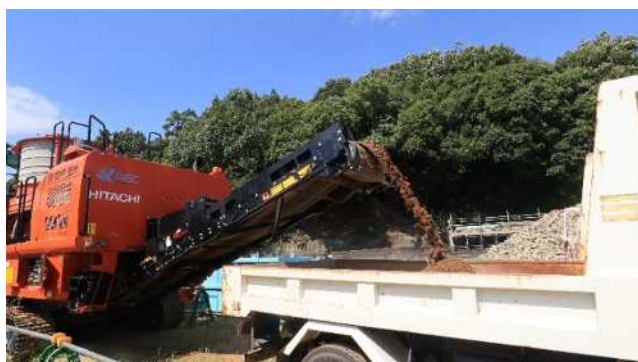
盛土は、回収した崩落土や、不足する場合は新たな花崗土(かこうど)を使用し、必要な強度、品質が保たれるように、水分や必要最小限度の固化材などを混ぜ合わせる作業が必要です。
