資料 3－2

# 別添資料

現況帯曲輪石垣（H面 I面位置）

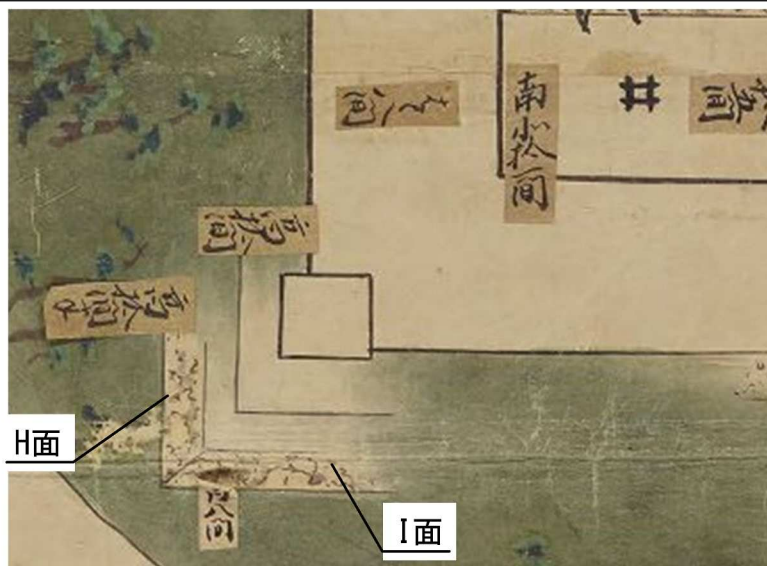
正保城絵図（1645 年）

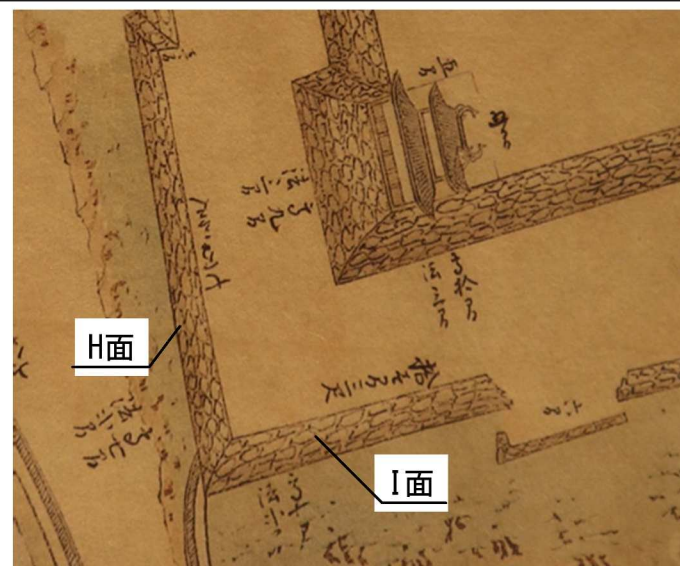
山崎時代の丸亀城郭絵図（1657～1658）

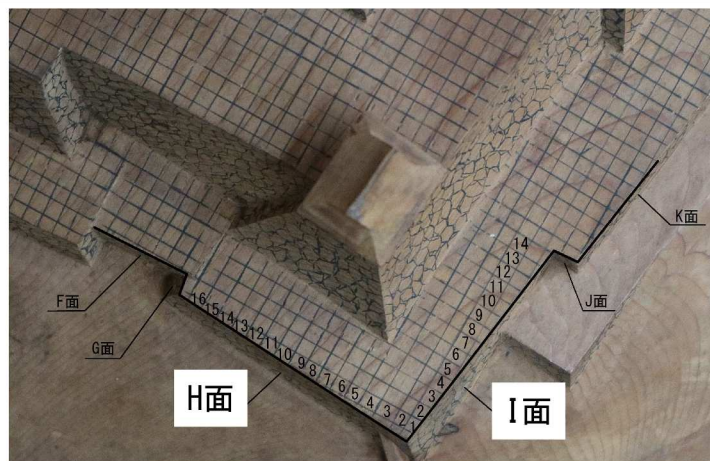
丸亀城木図（1670 年頃）

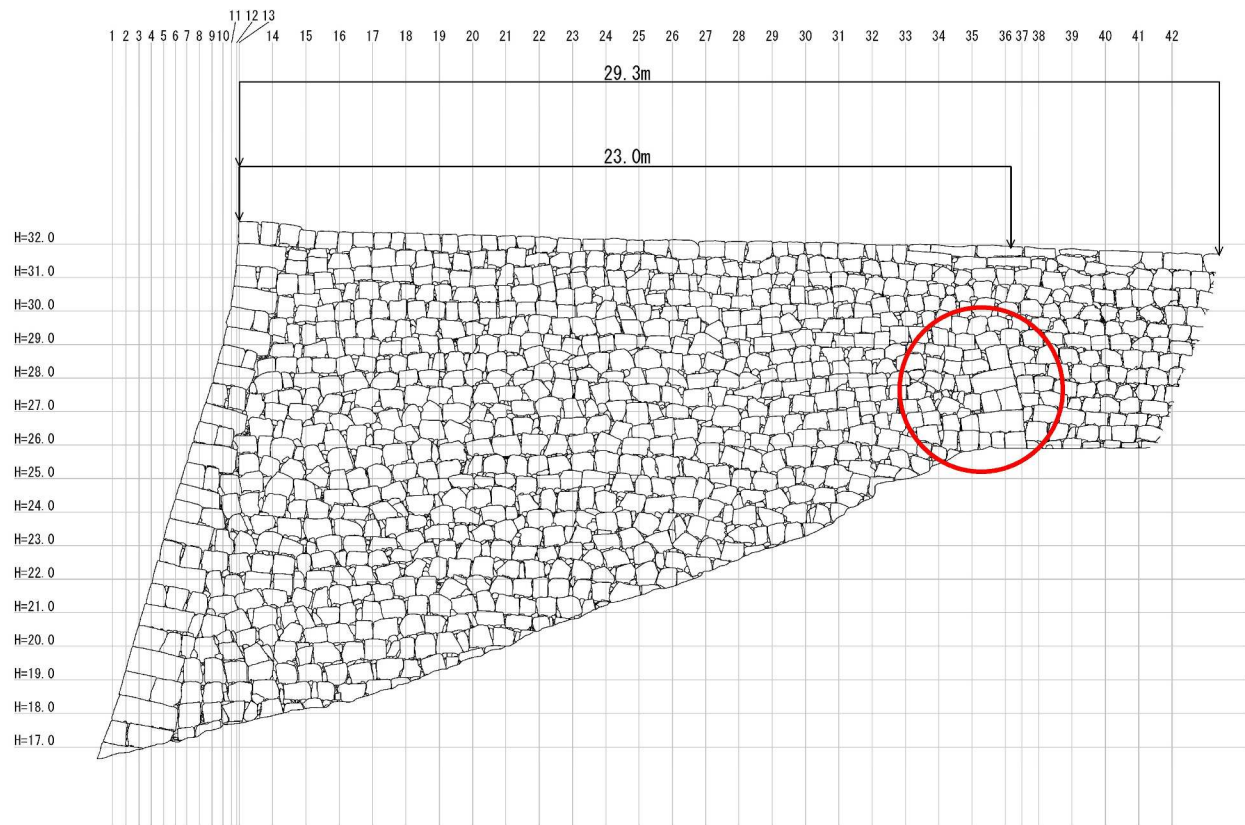
## I面立面図

## I面立面図における算木積みの位置

山崎時代の城郭絵図 東西11間3尺 約22.6m  
現況測量図（角部からP面まで）約23.0m

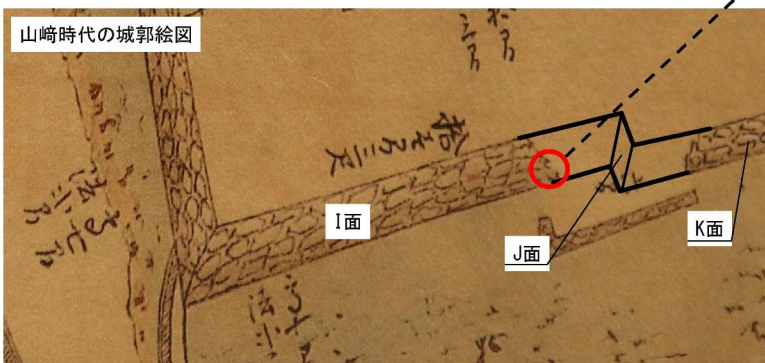
## 現況測量図と城絵図の比較

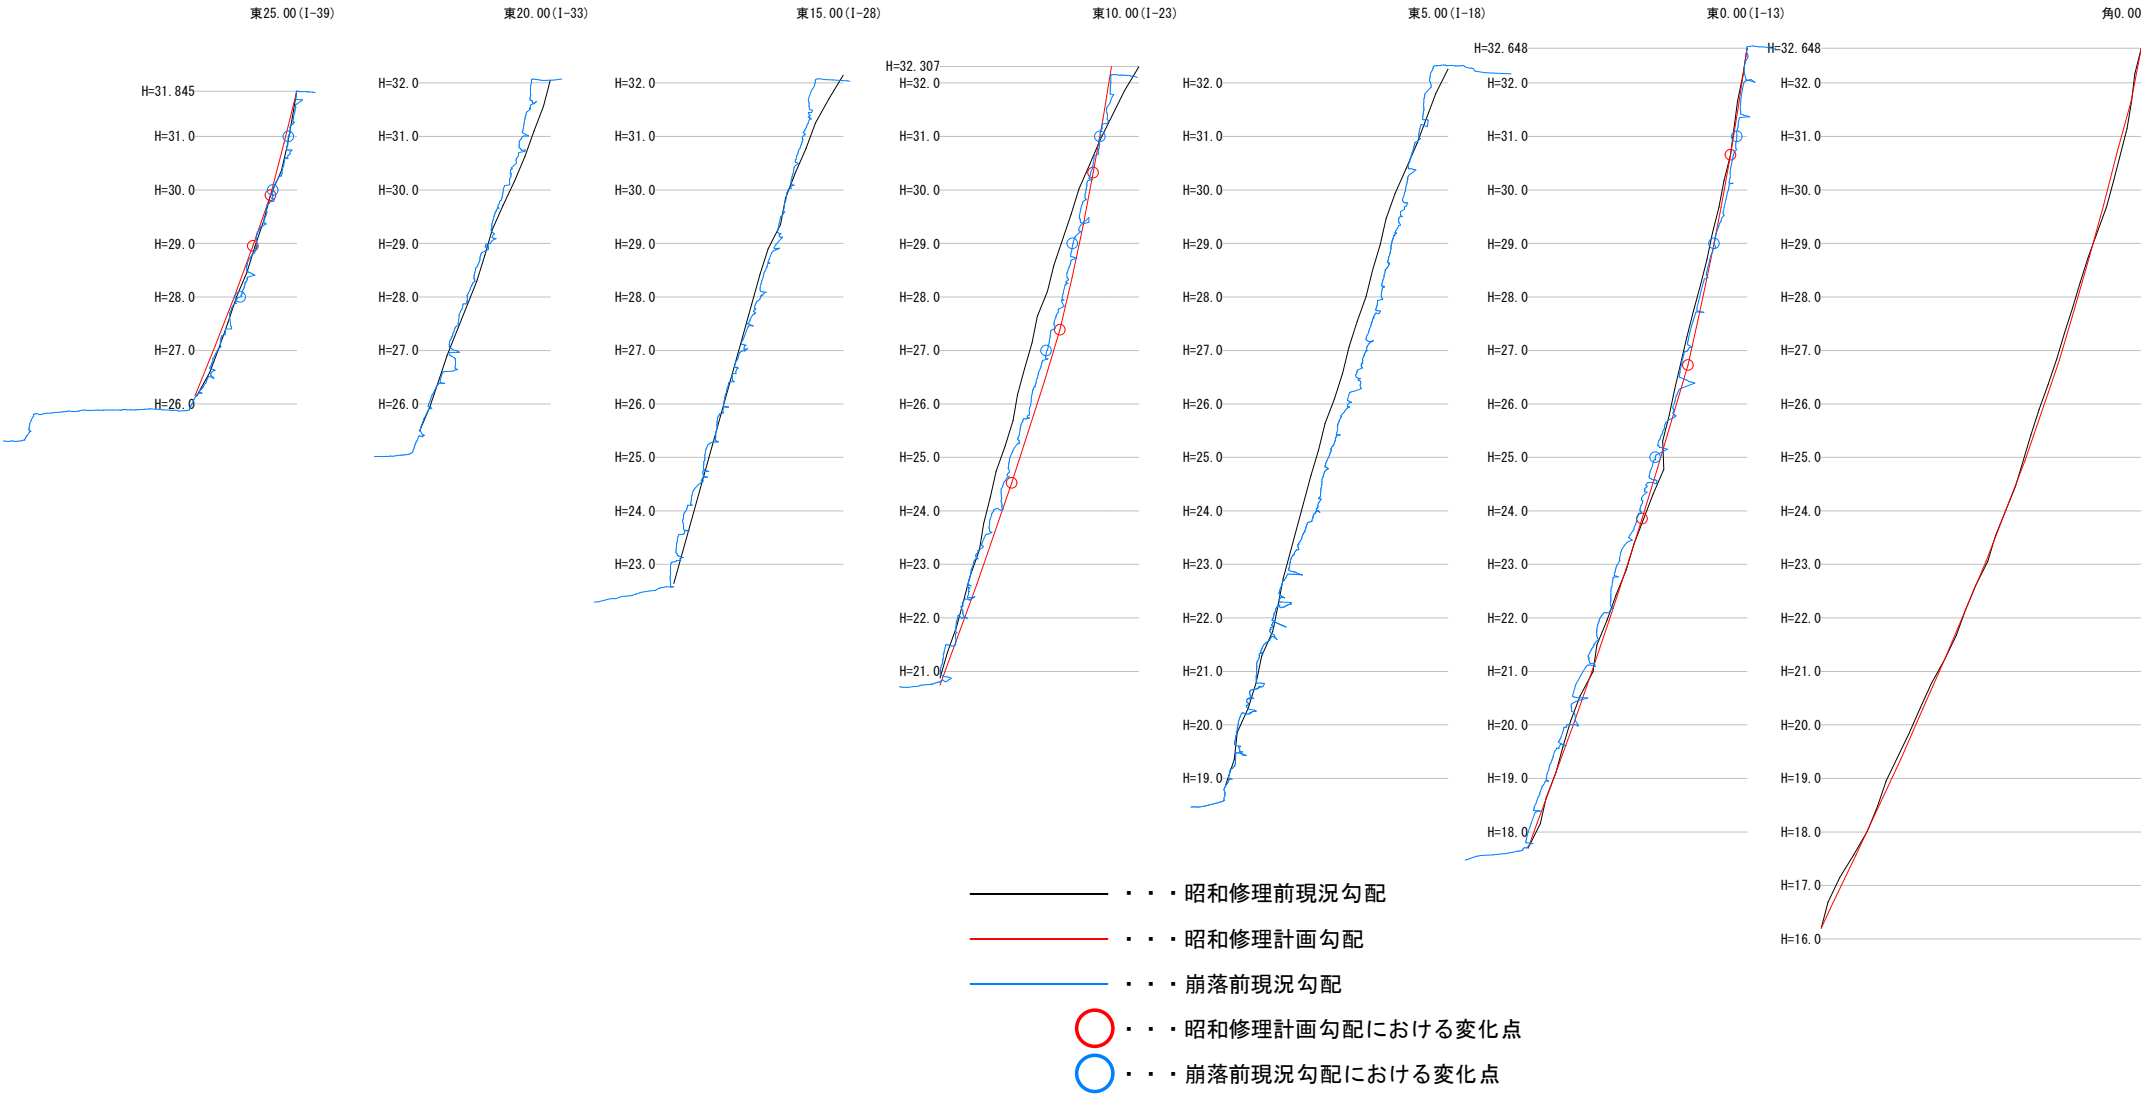
# 各勾配の重ね合わせ図（東面）

昭和修理時の測線の断面図

昭和修理時の測線に対応する崩落前現況勾配

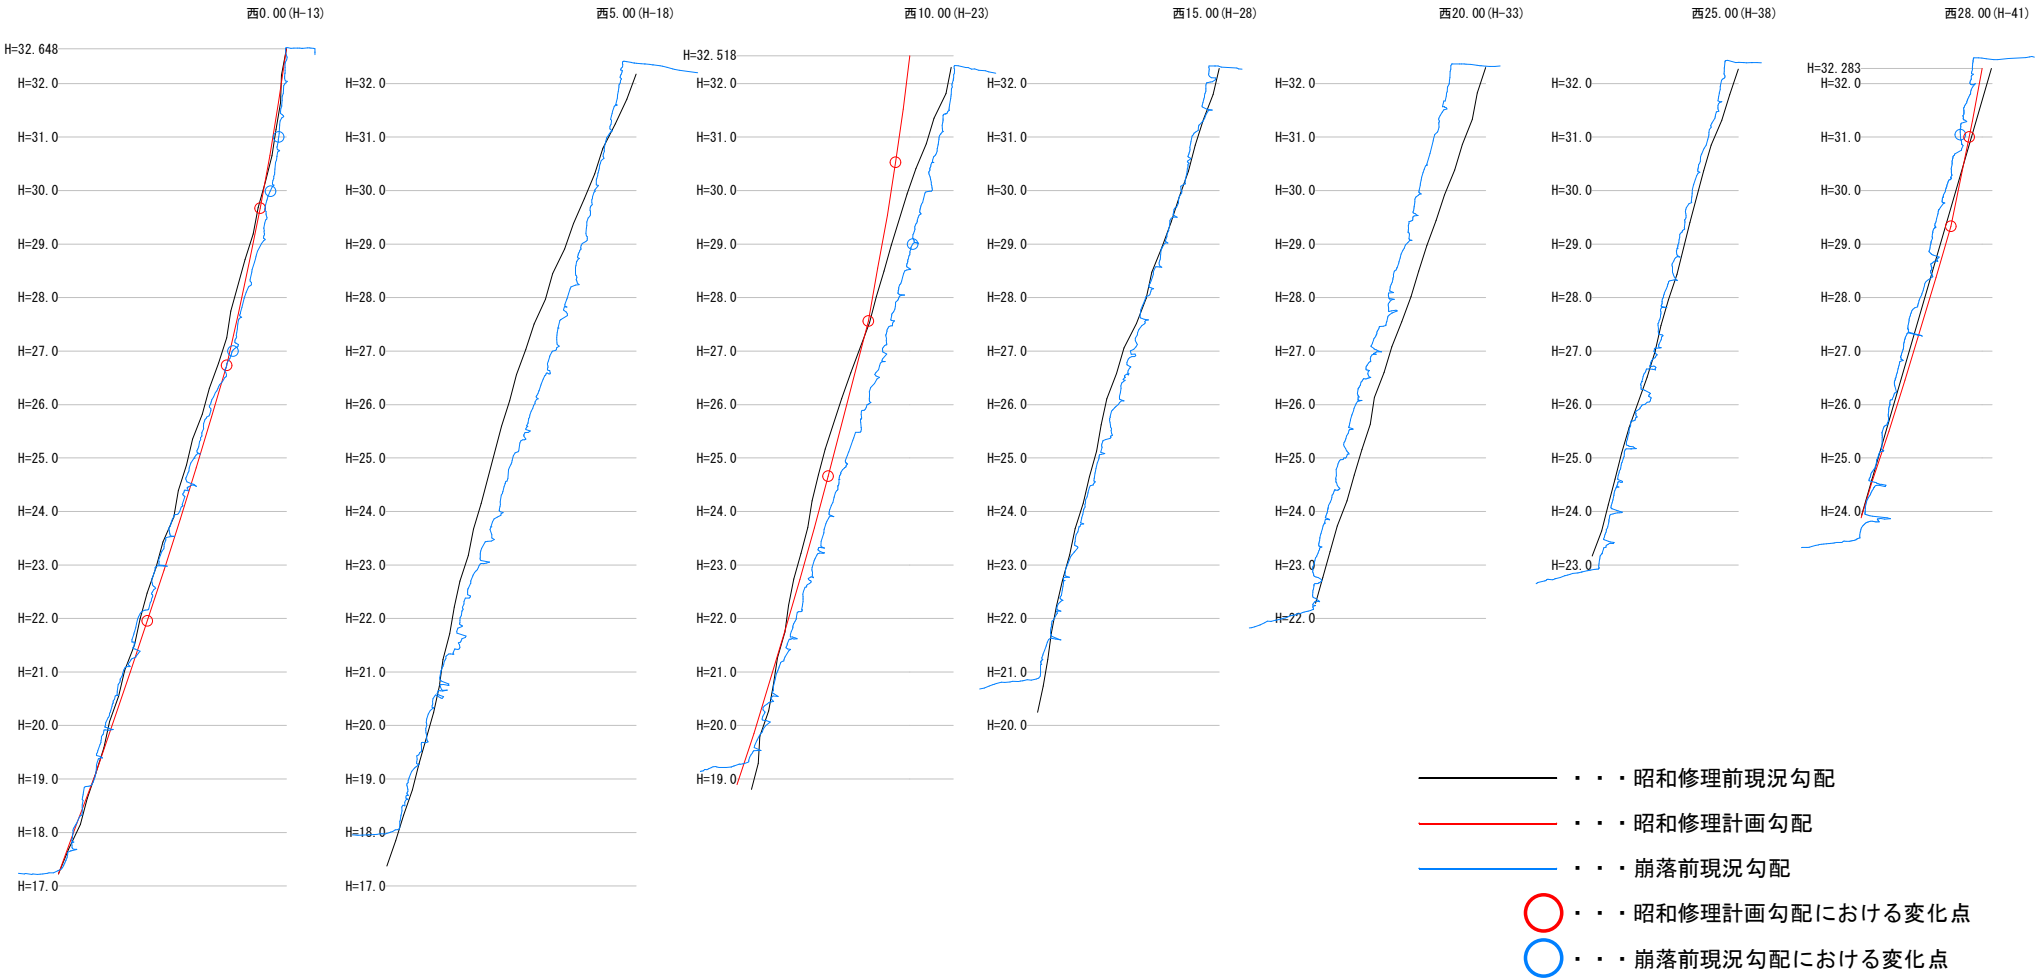
各勾配の重ね合わせ図（西面）

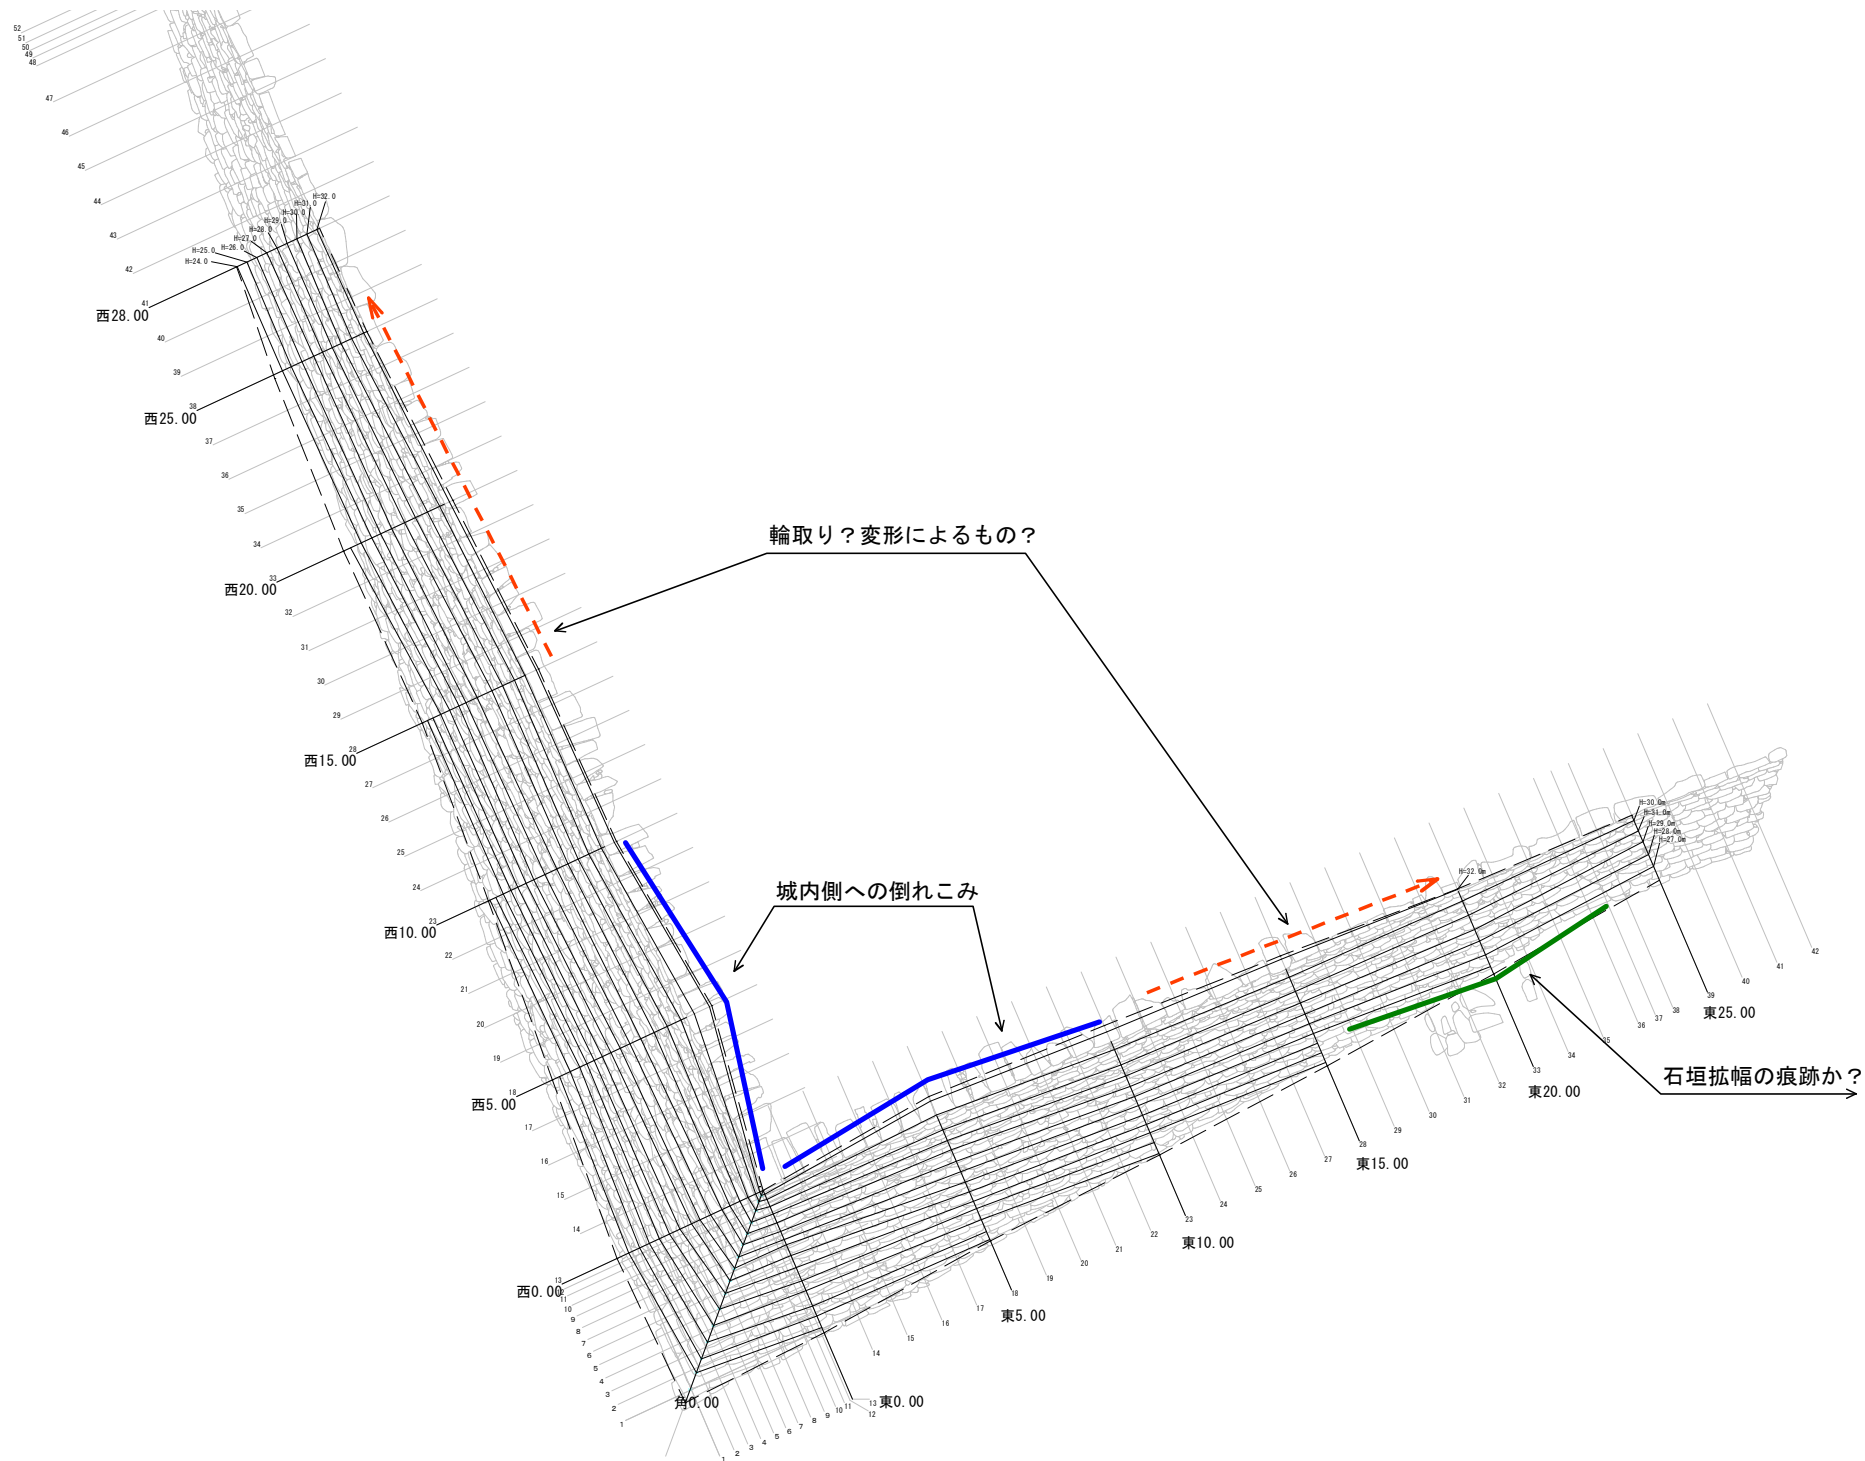
東面（I面）西面（H面）昭和修理前復元平面図

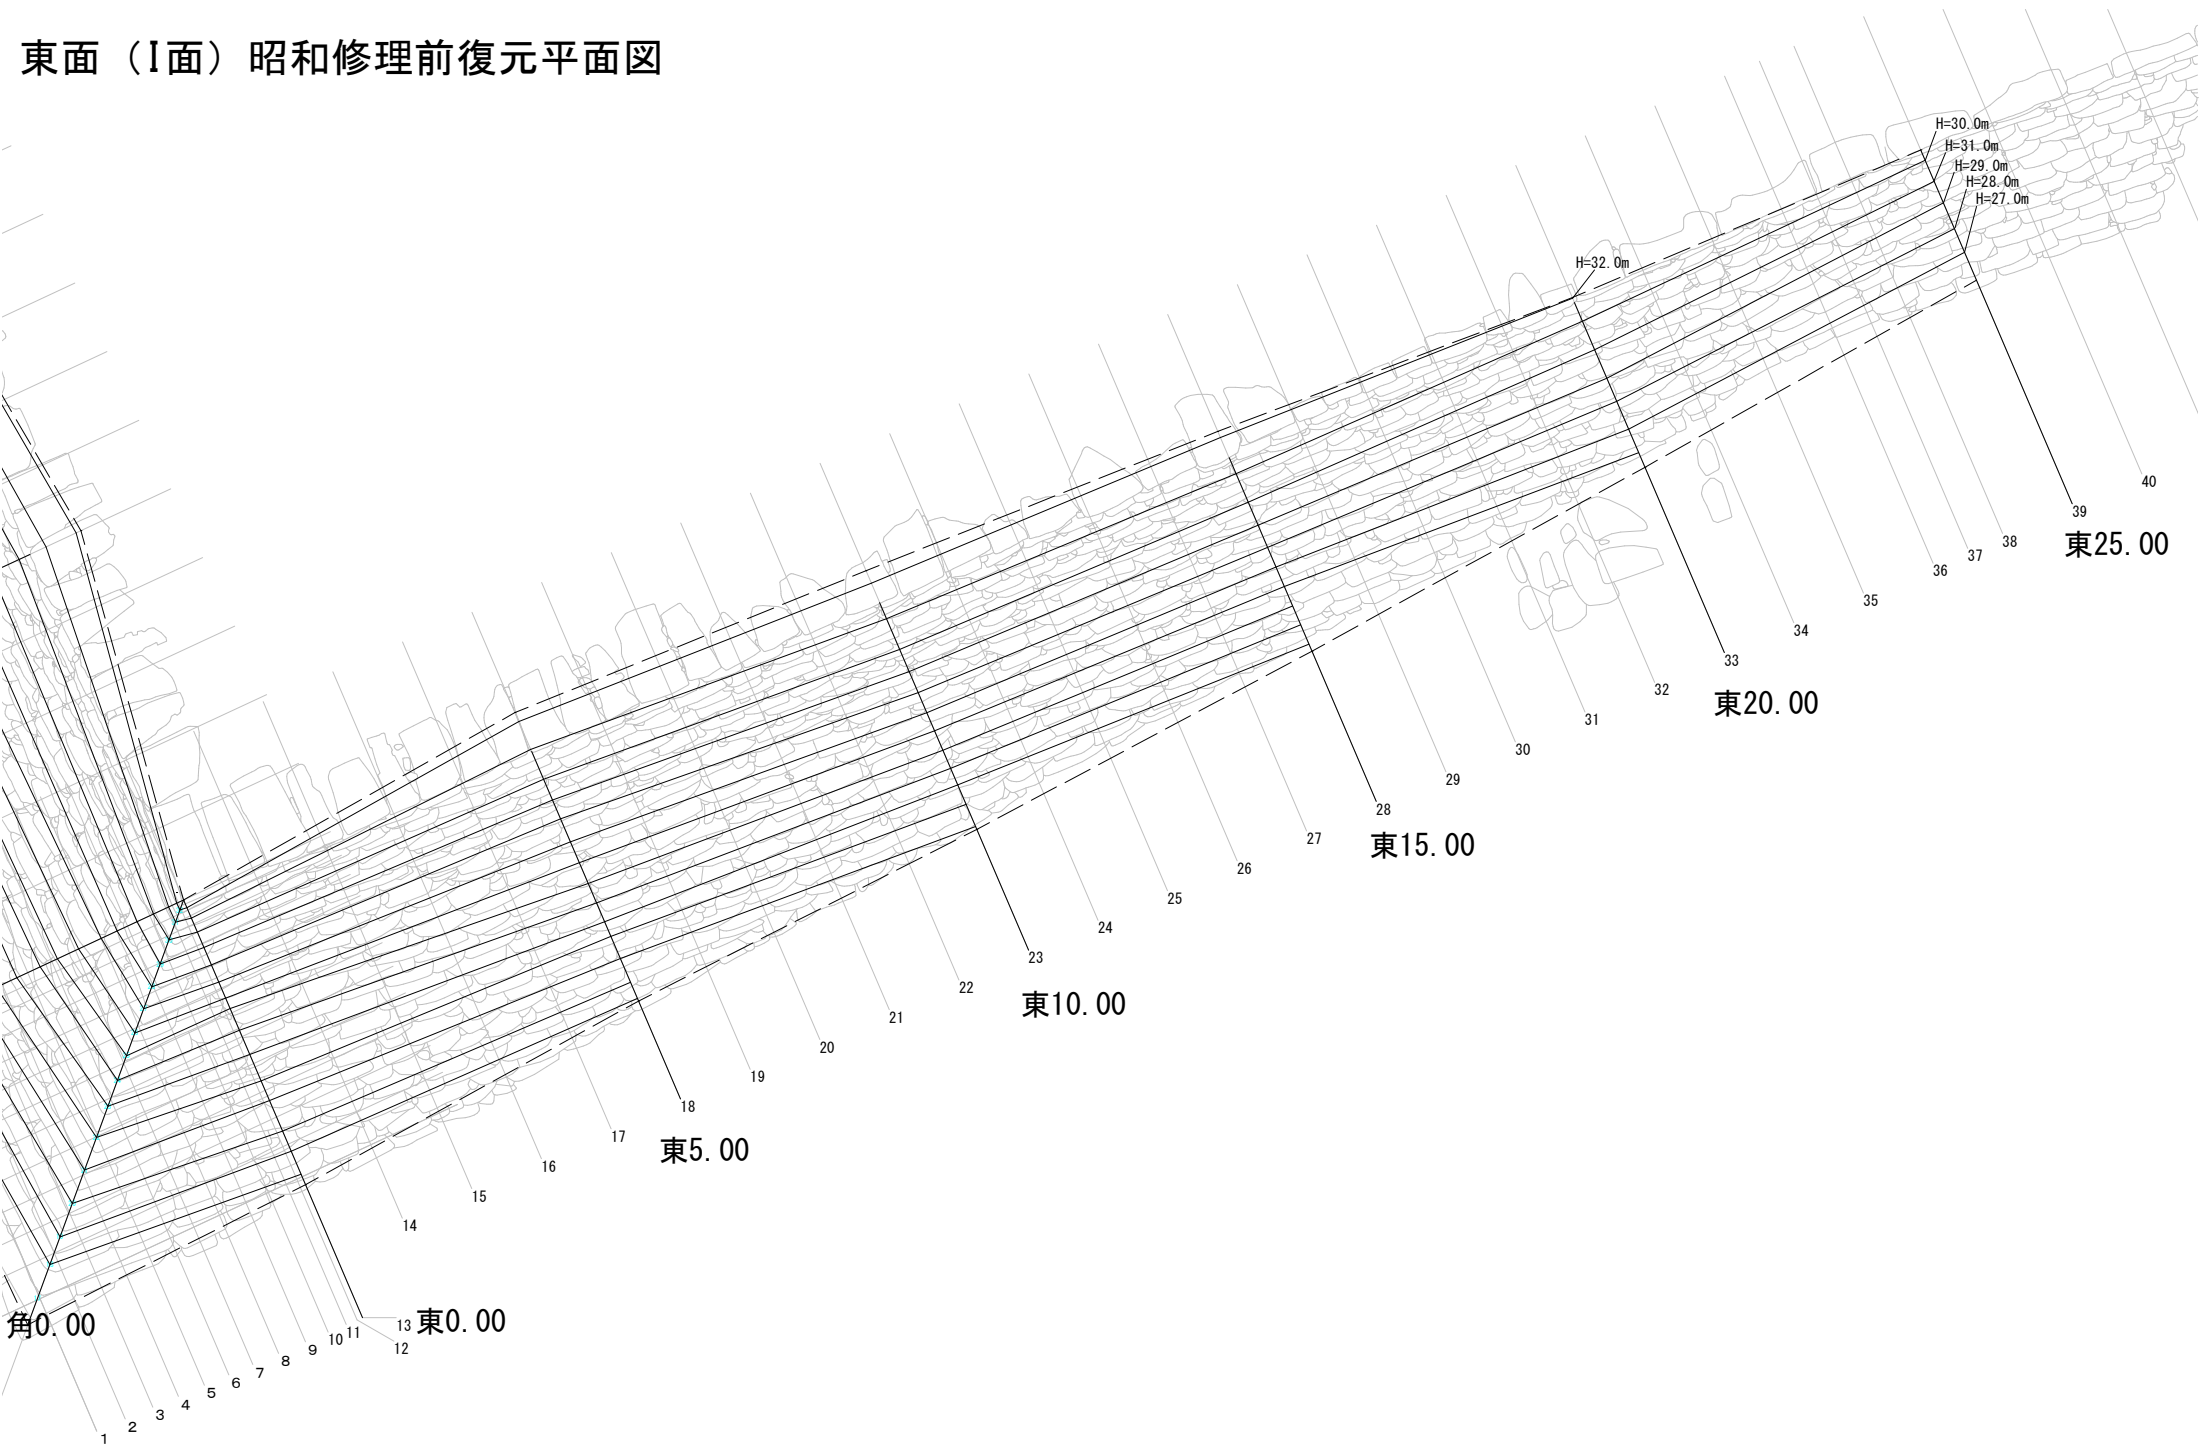
東面（I面）昭和修理前復元平面図

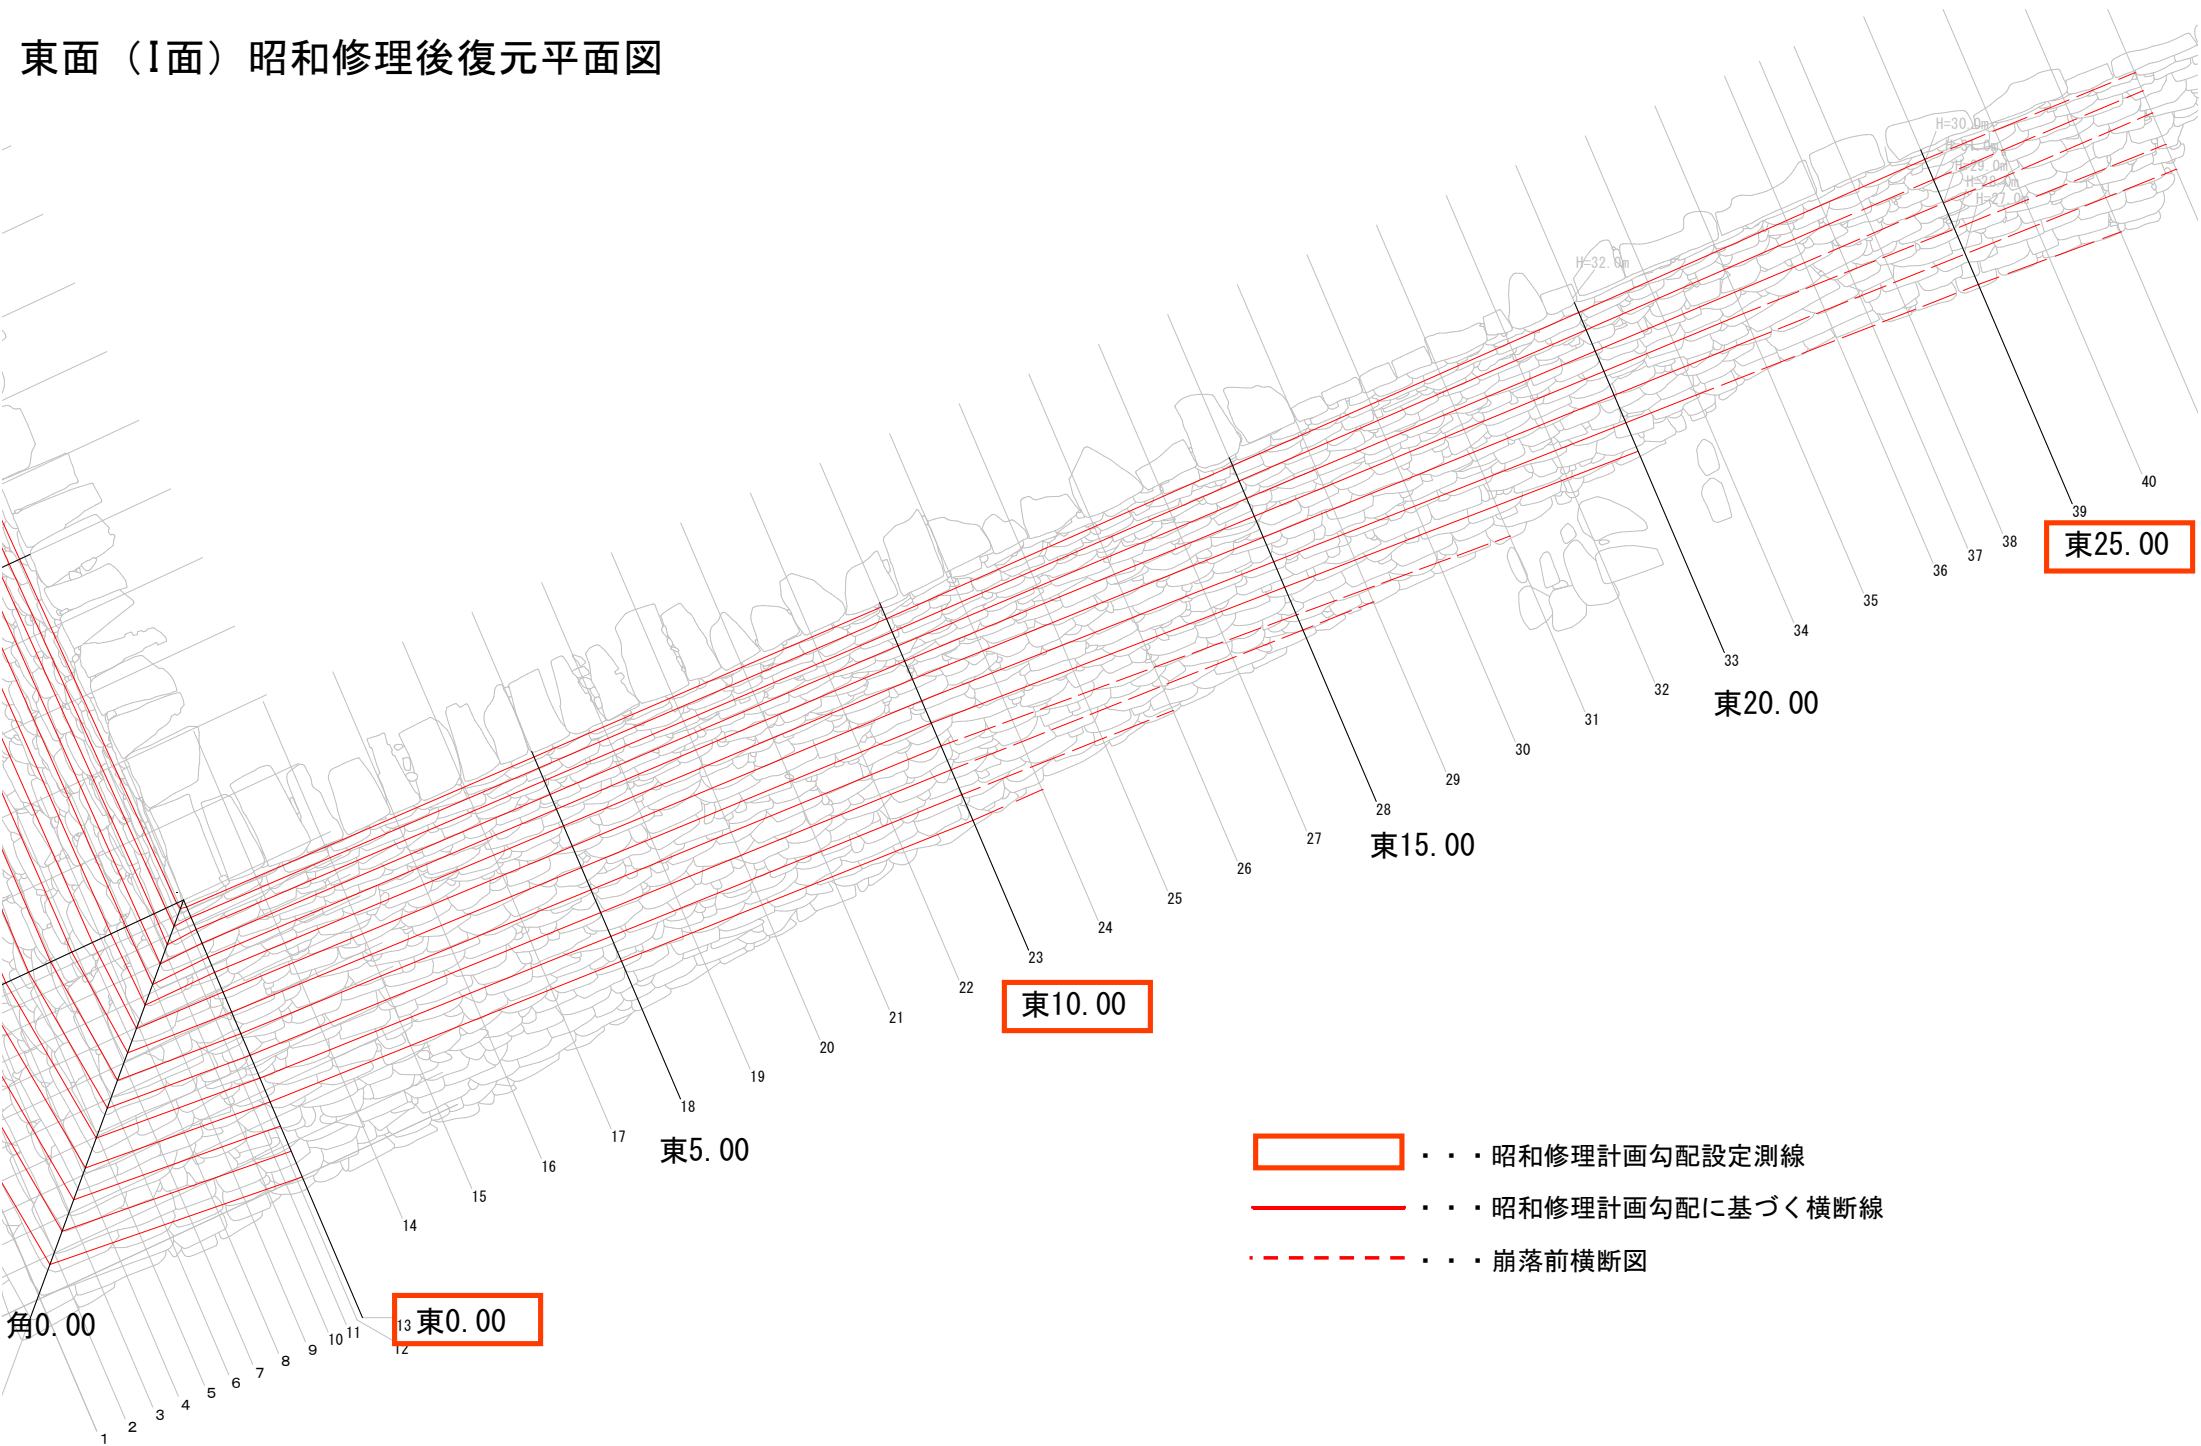
東面（I面）昭和修理後復元平面図

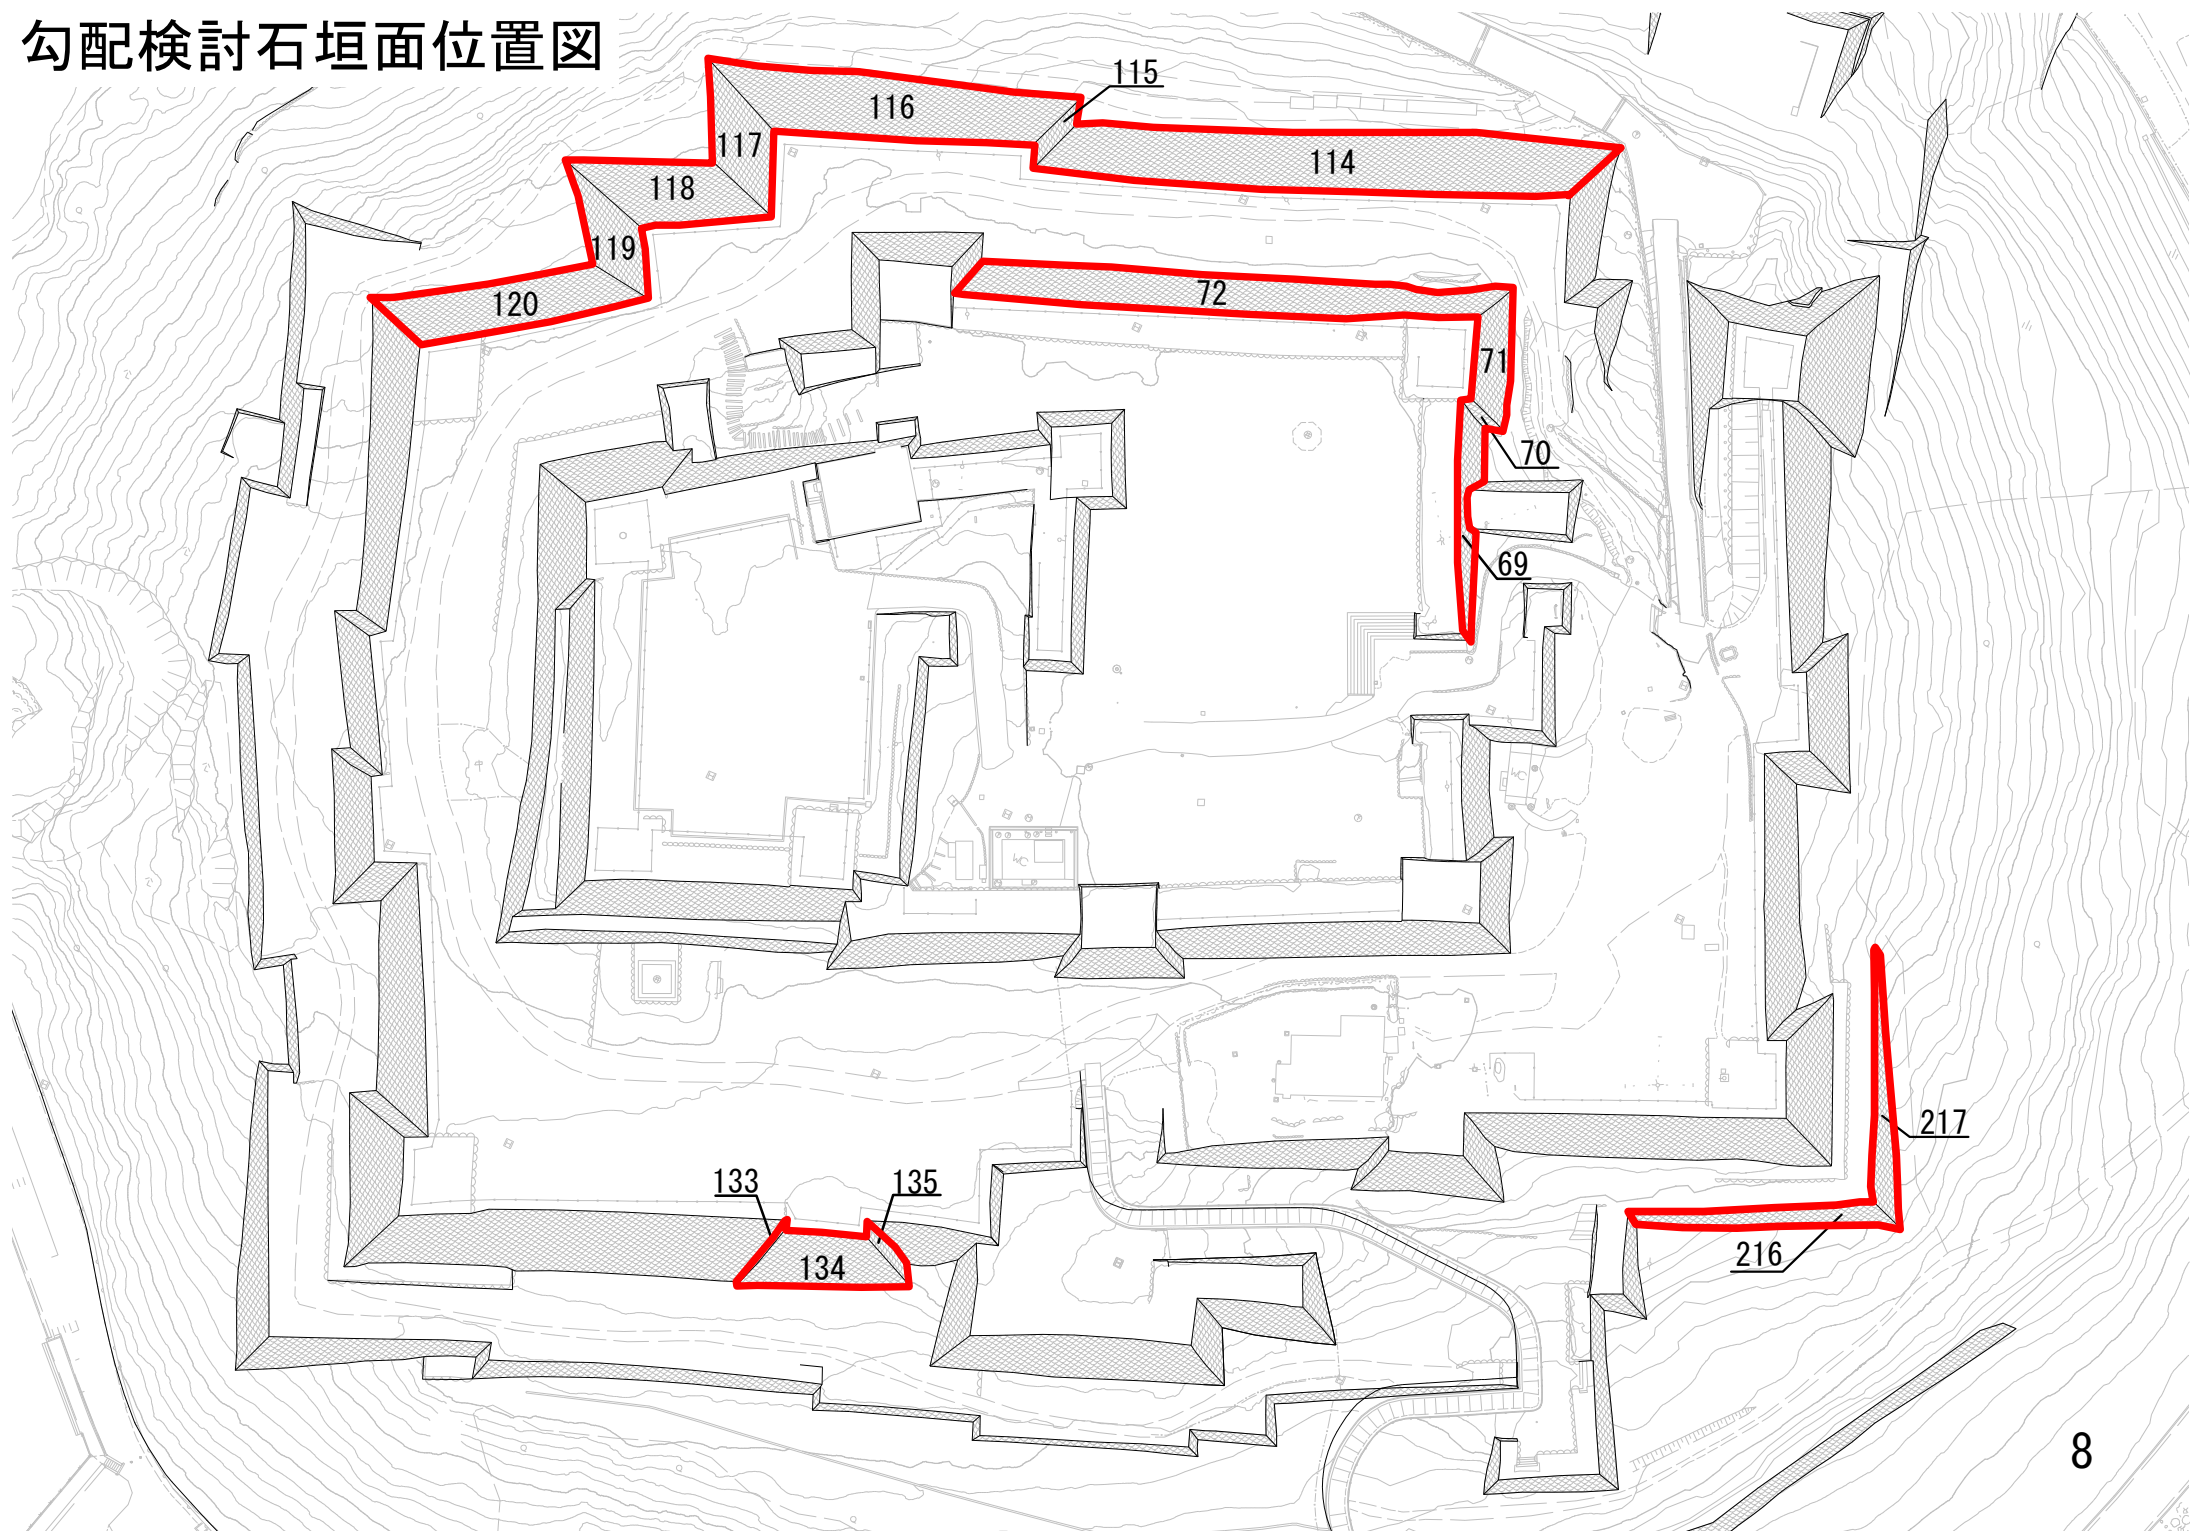
# 勾配検討石垣面位置図

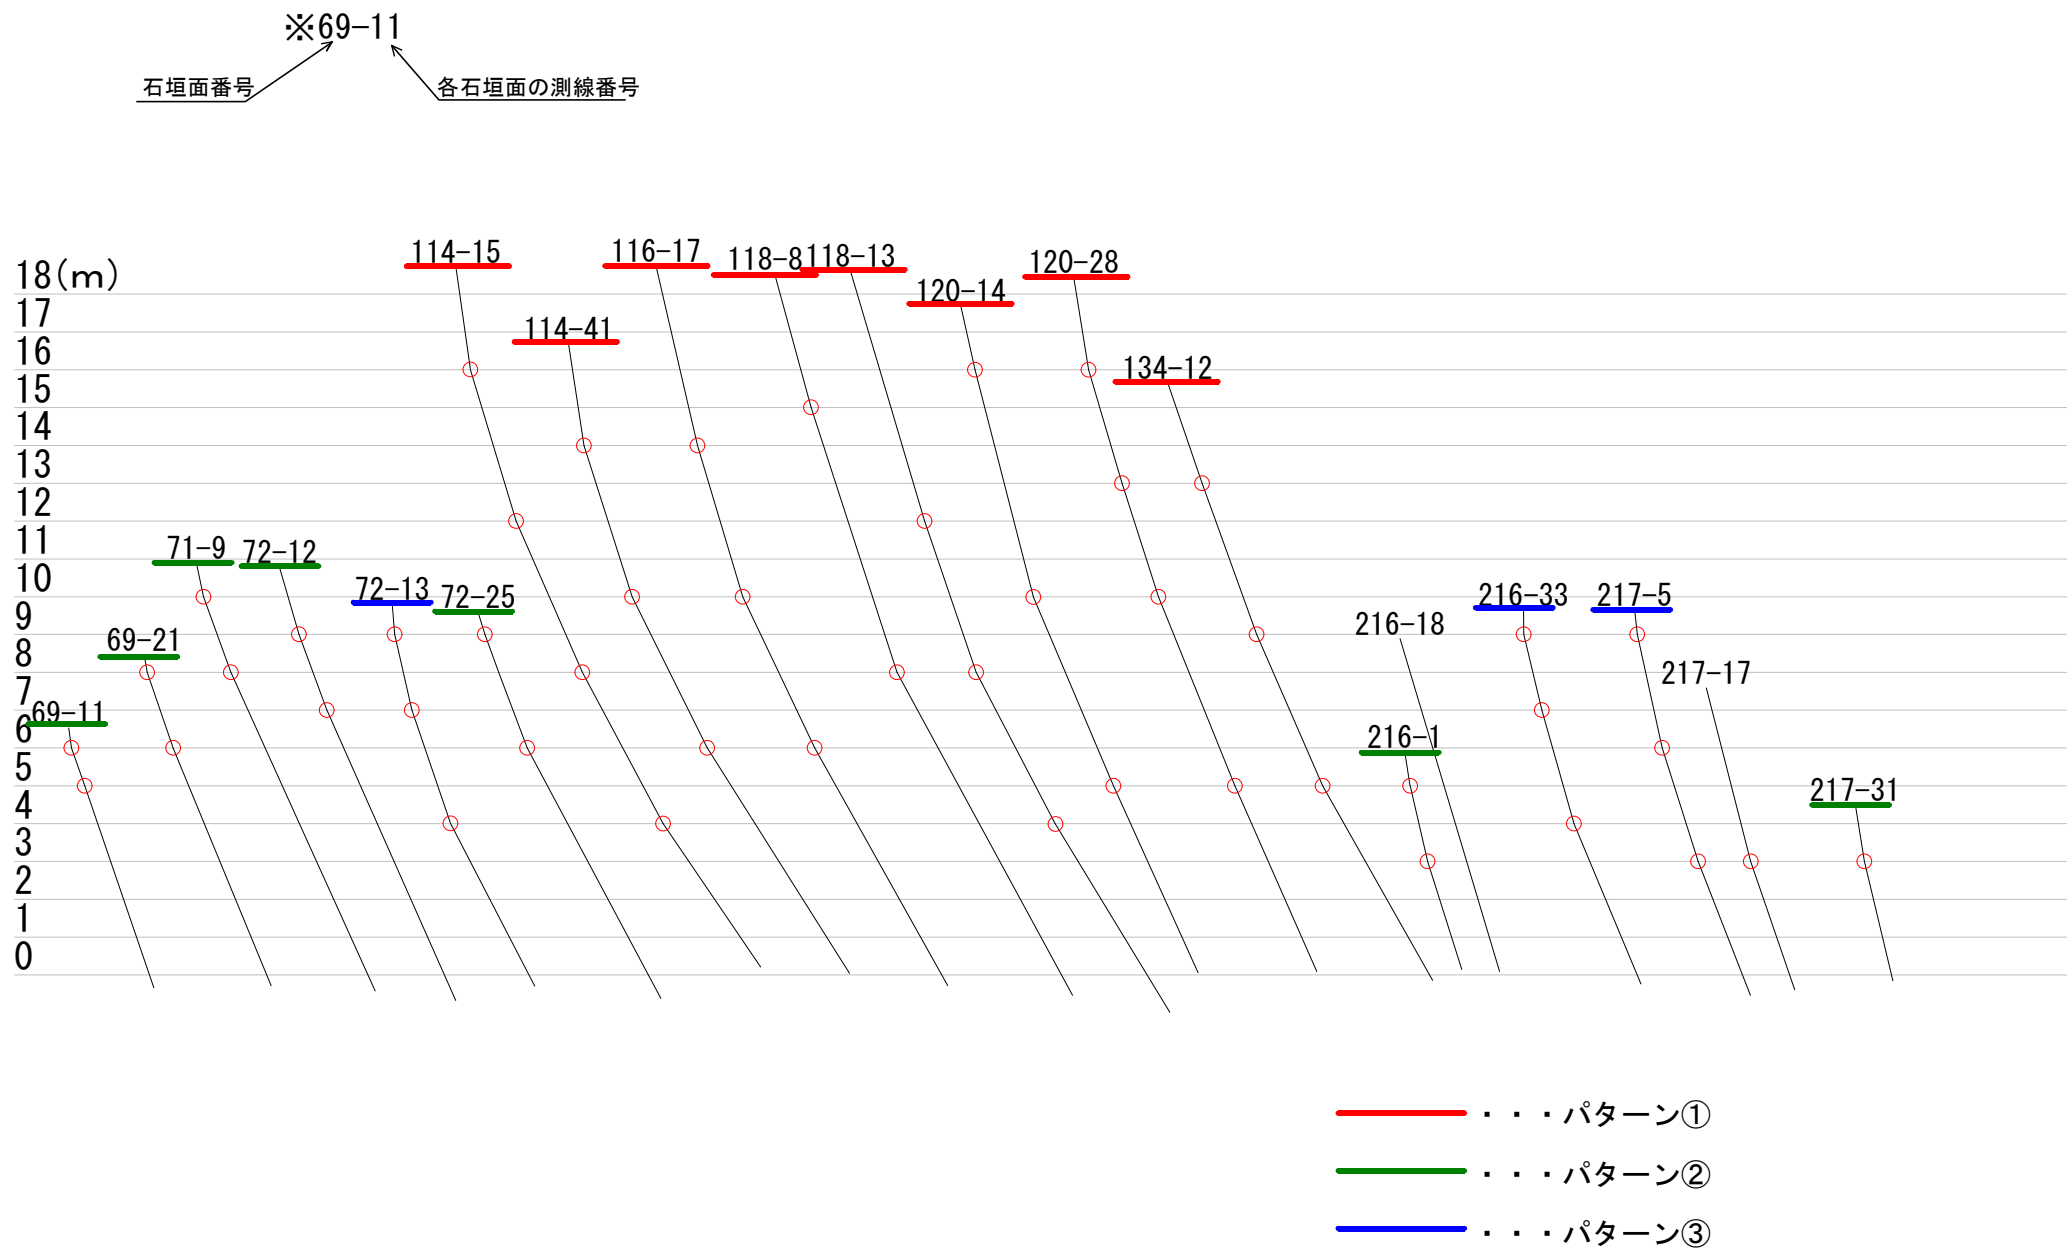
# 丸亀城石垣の勾配
