資料 3－2

# 別添資料

現況帯曲輪石垣（H面 I面位置）

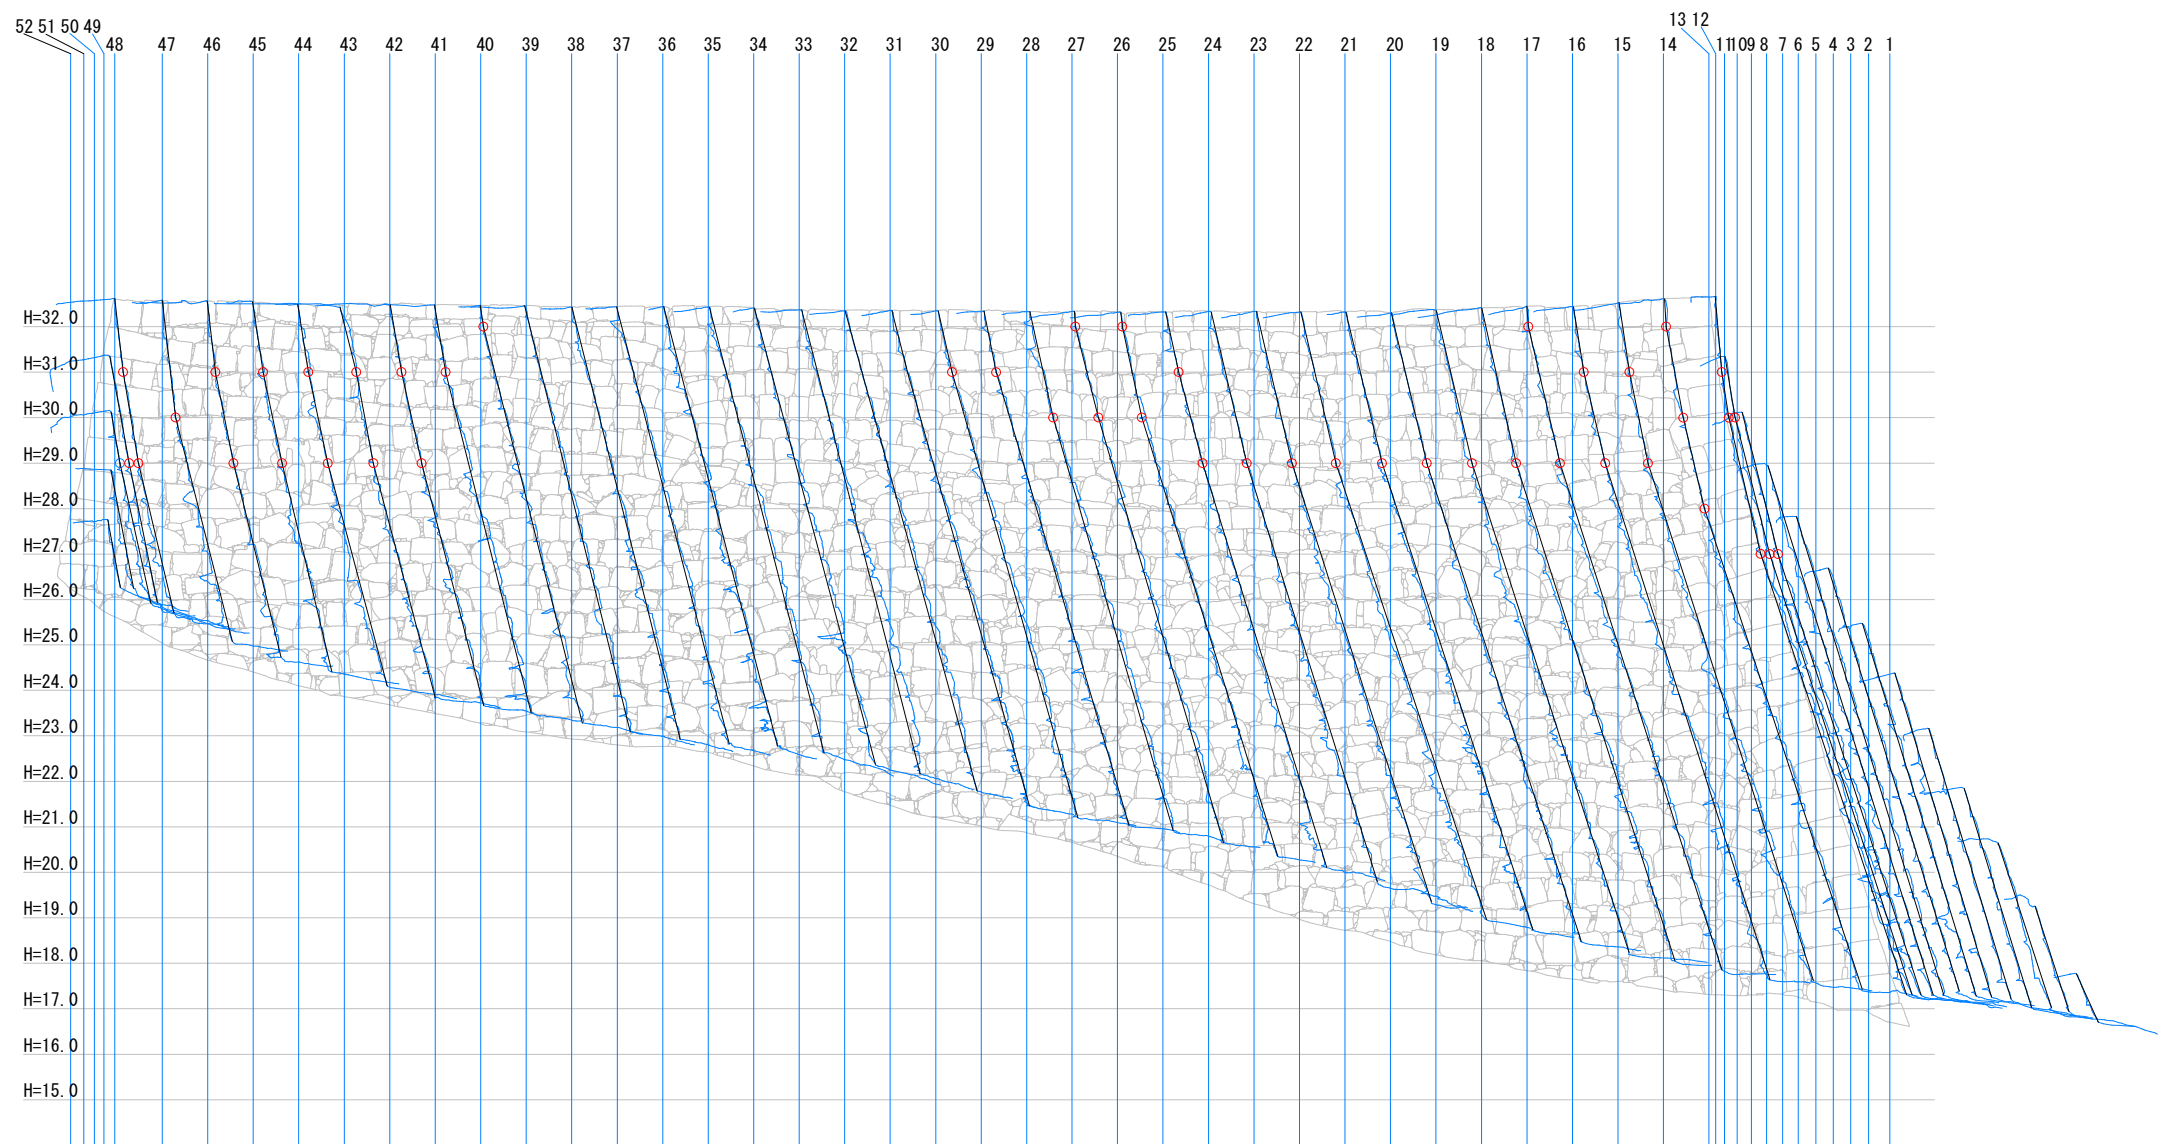
# H面

— . . . 現況勾配  
 ○ . . . 変化点

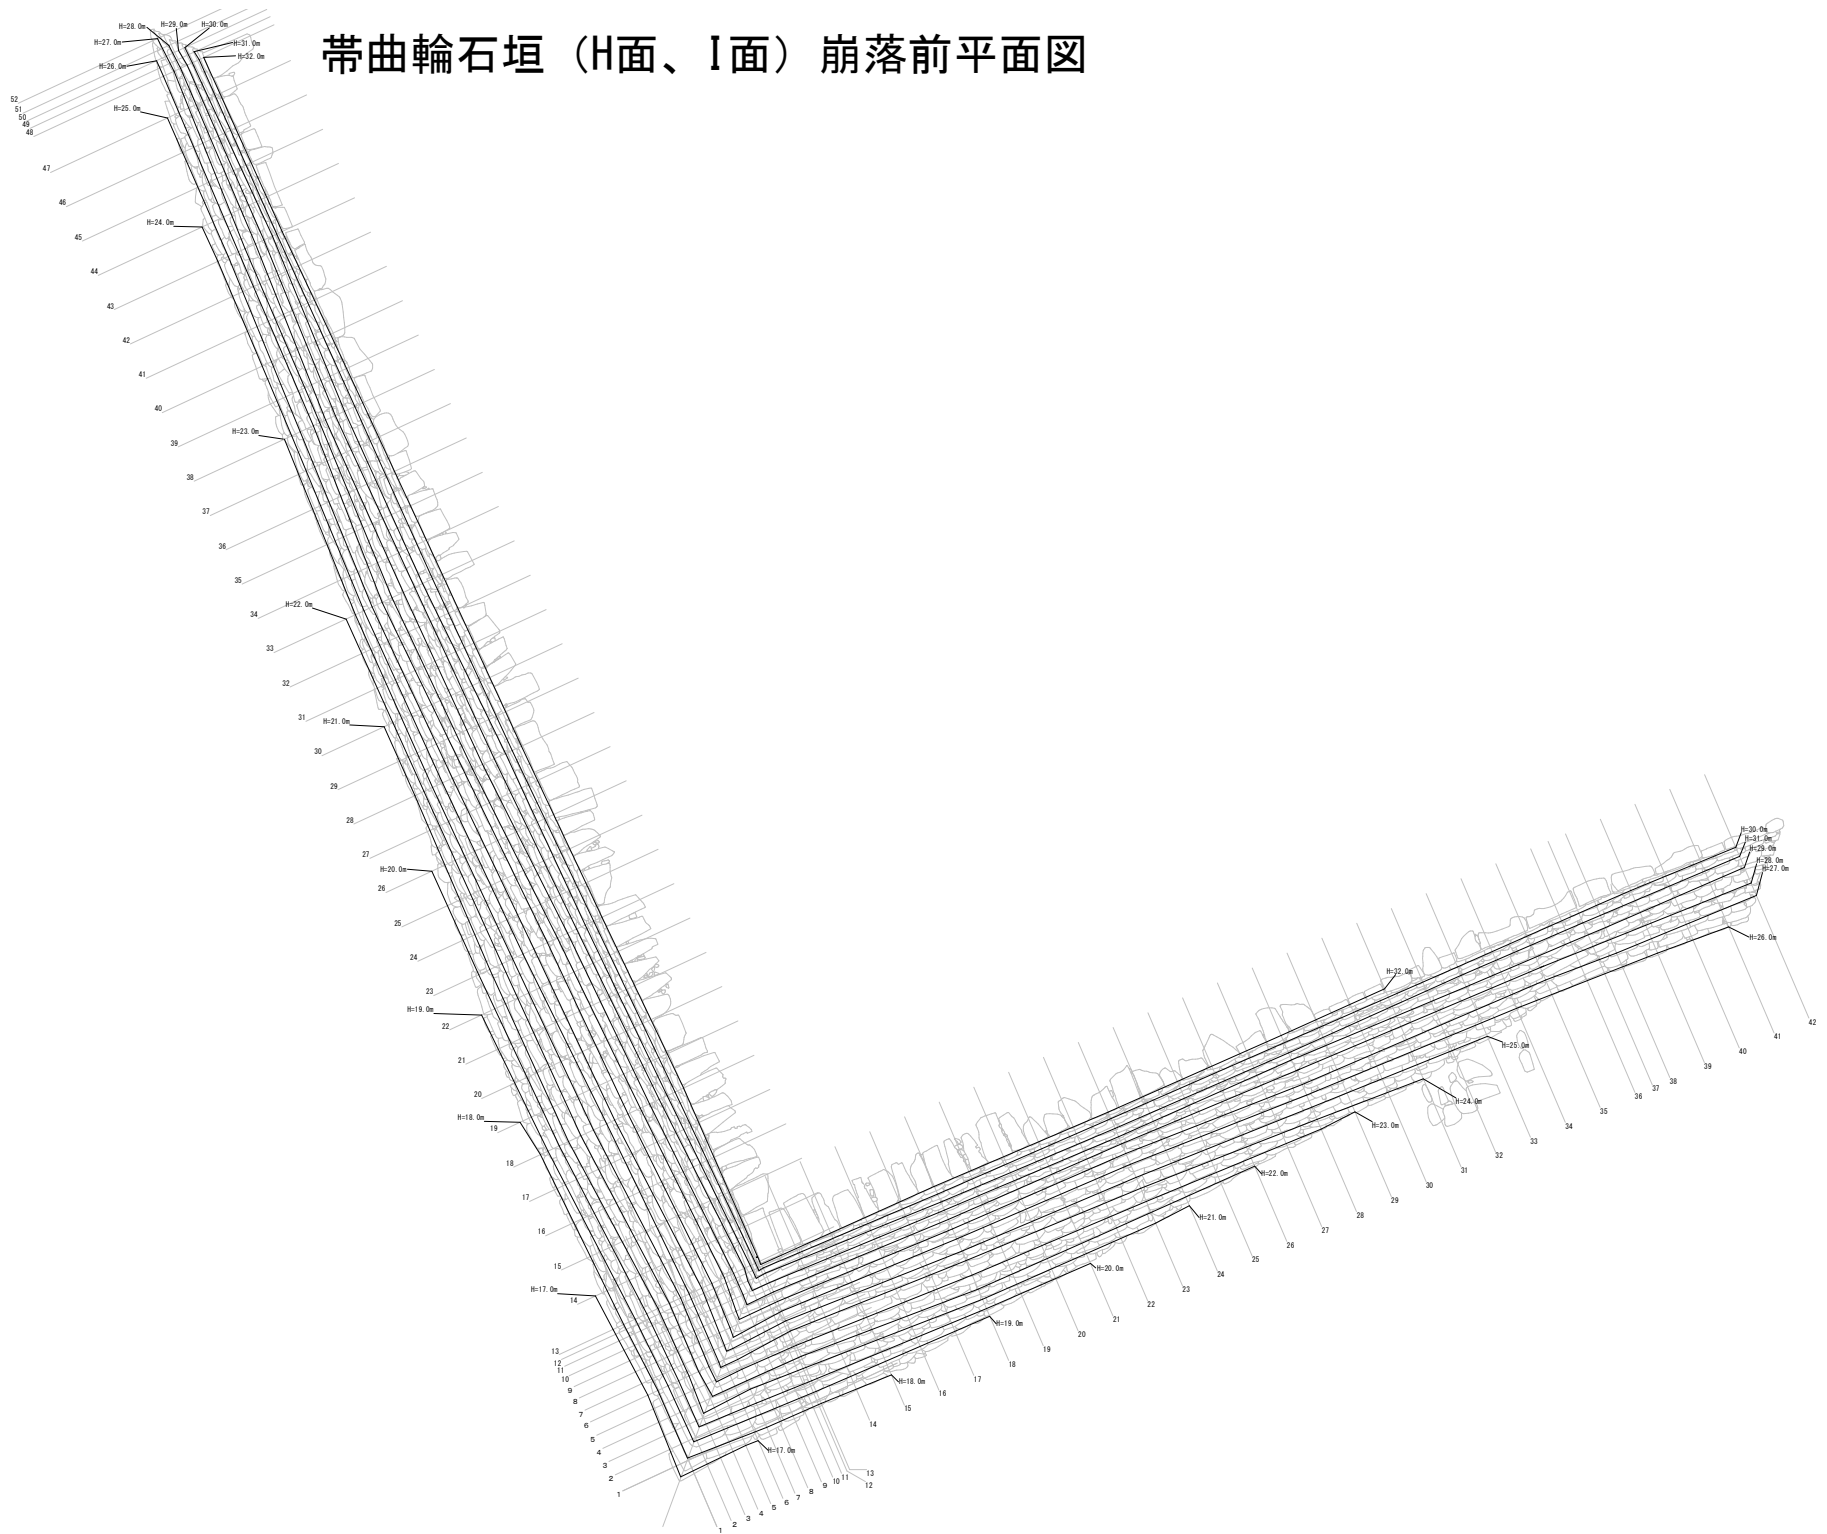
# 帶曲輪石垣（H面、I面）崩落前平面図

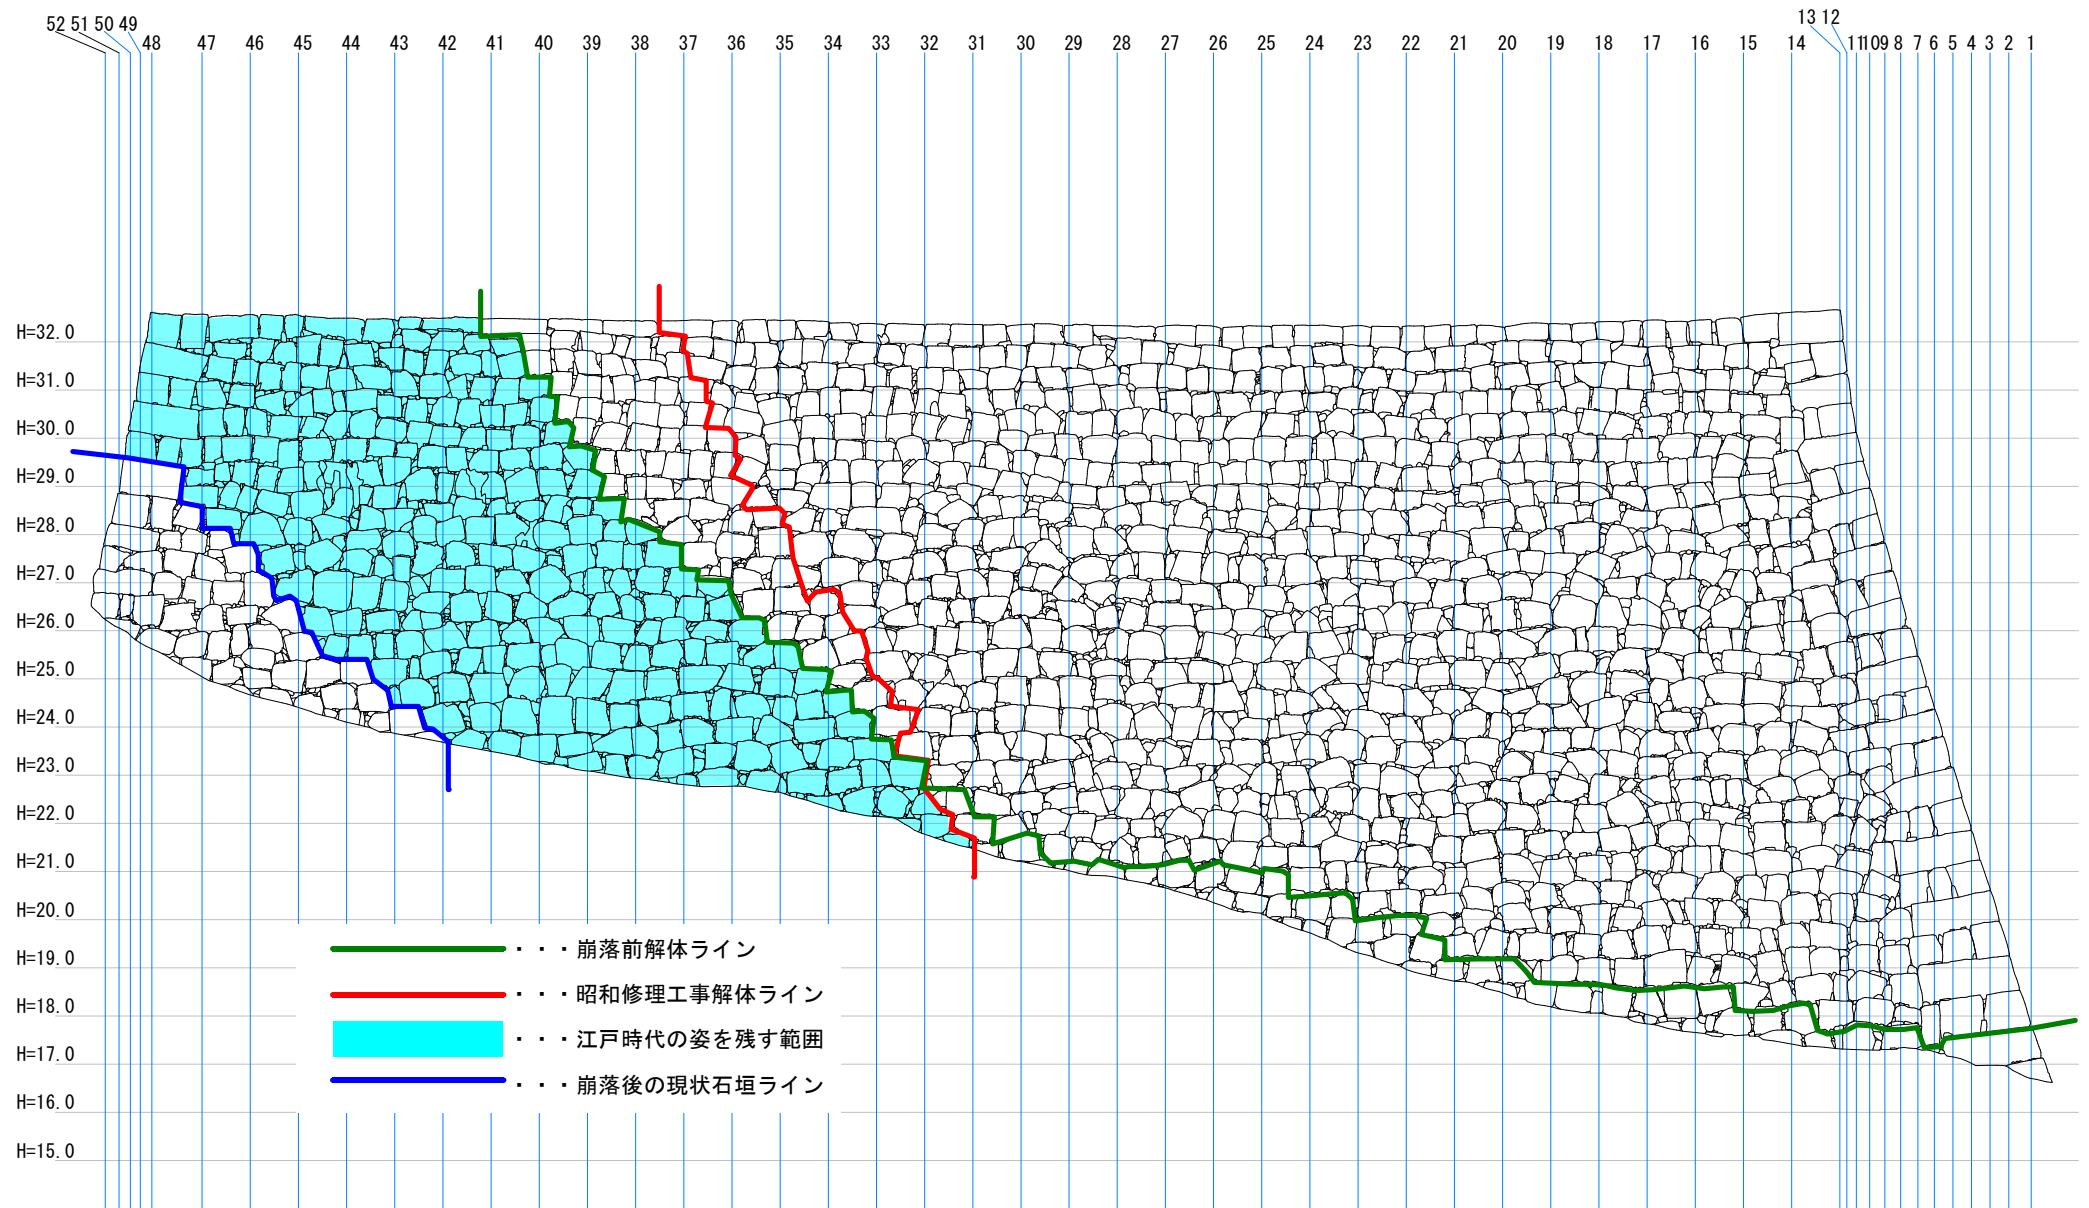
# H面立面図

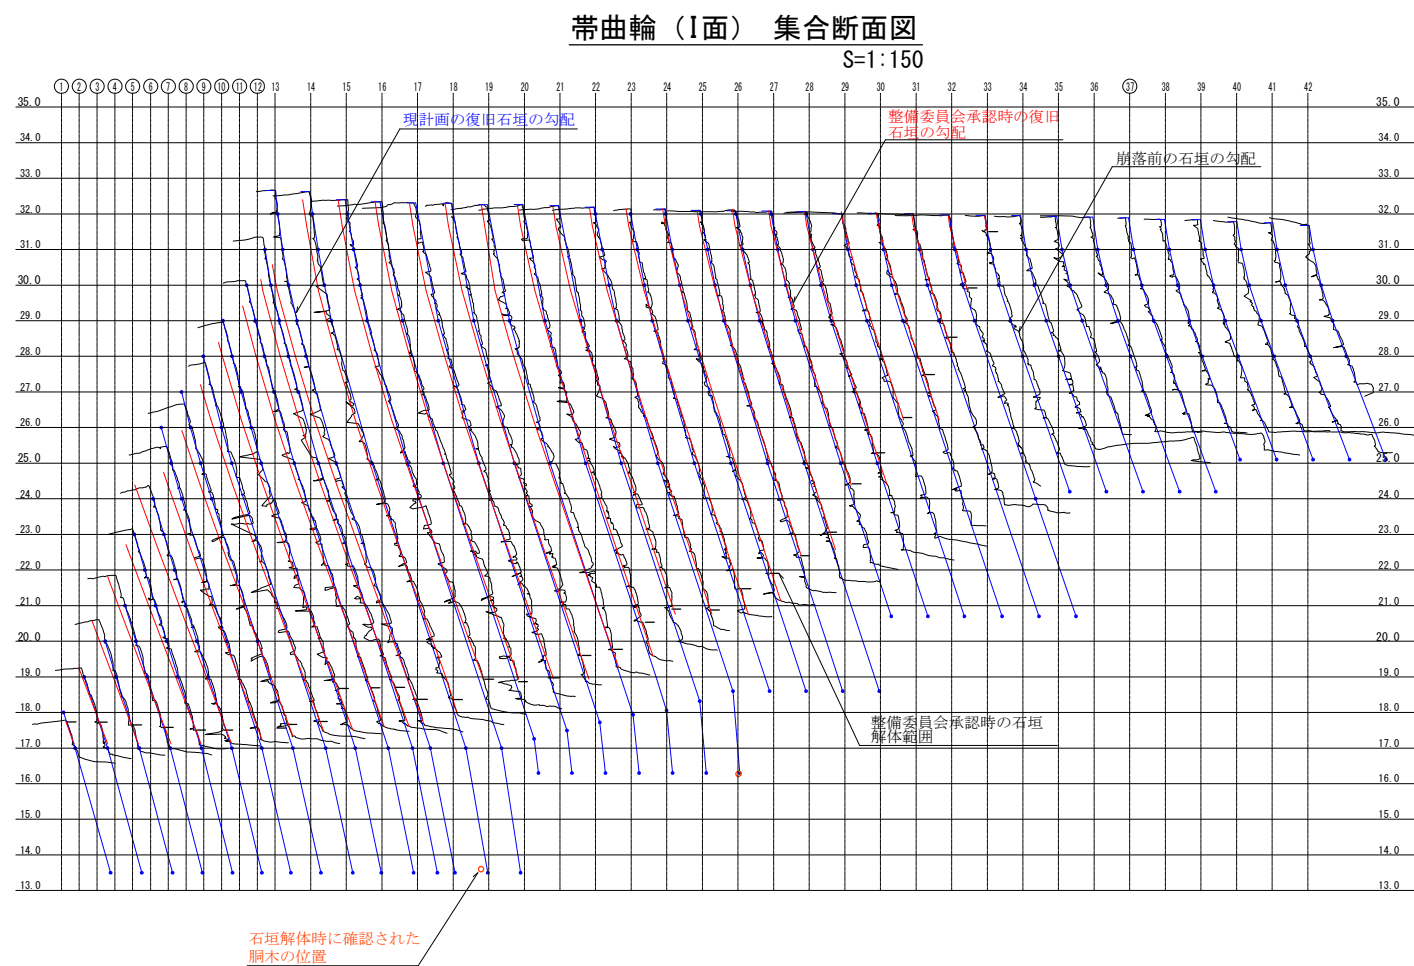
# I面集合断面図

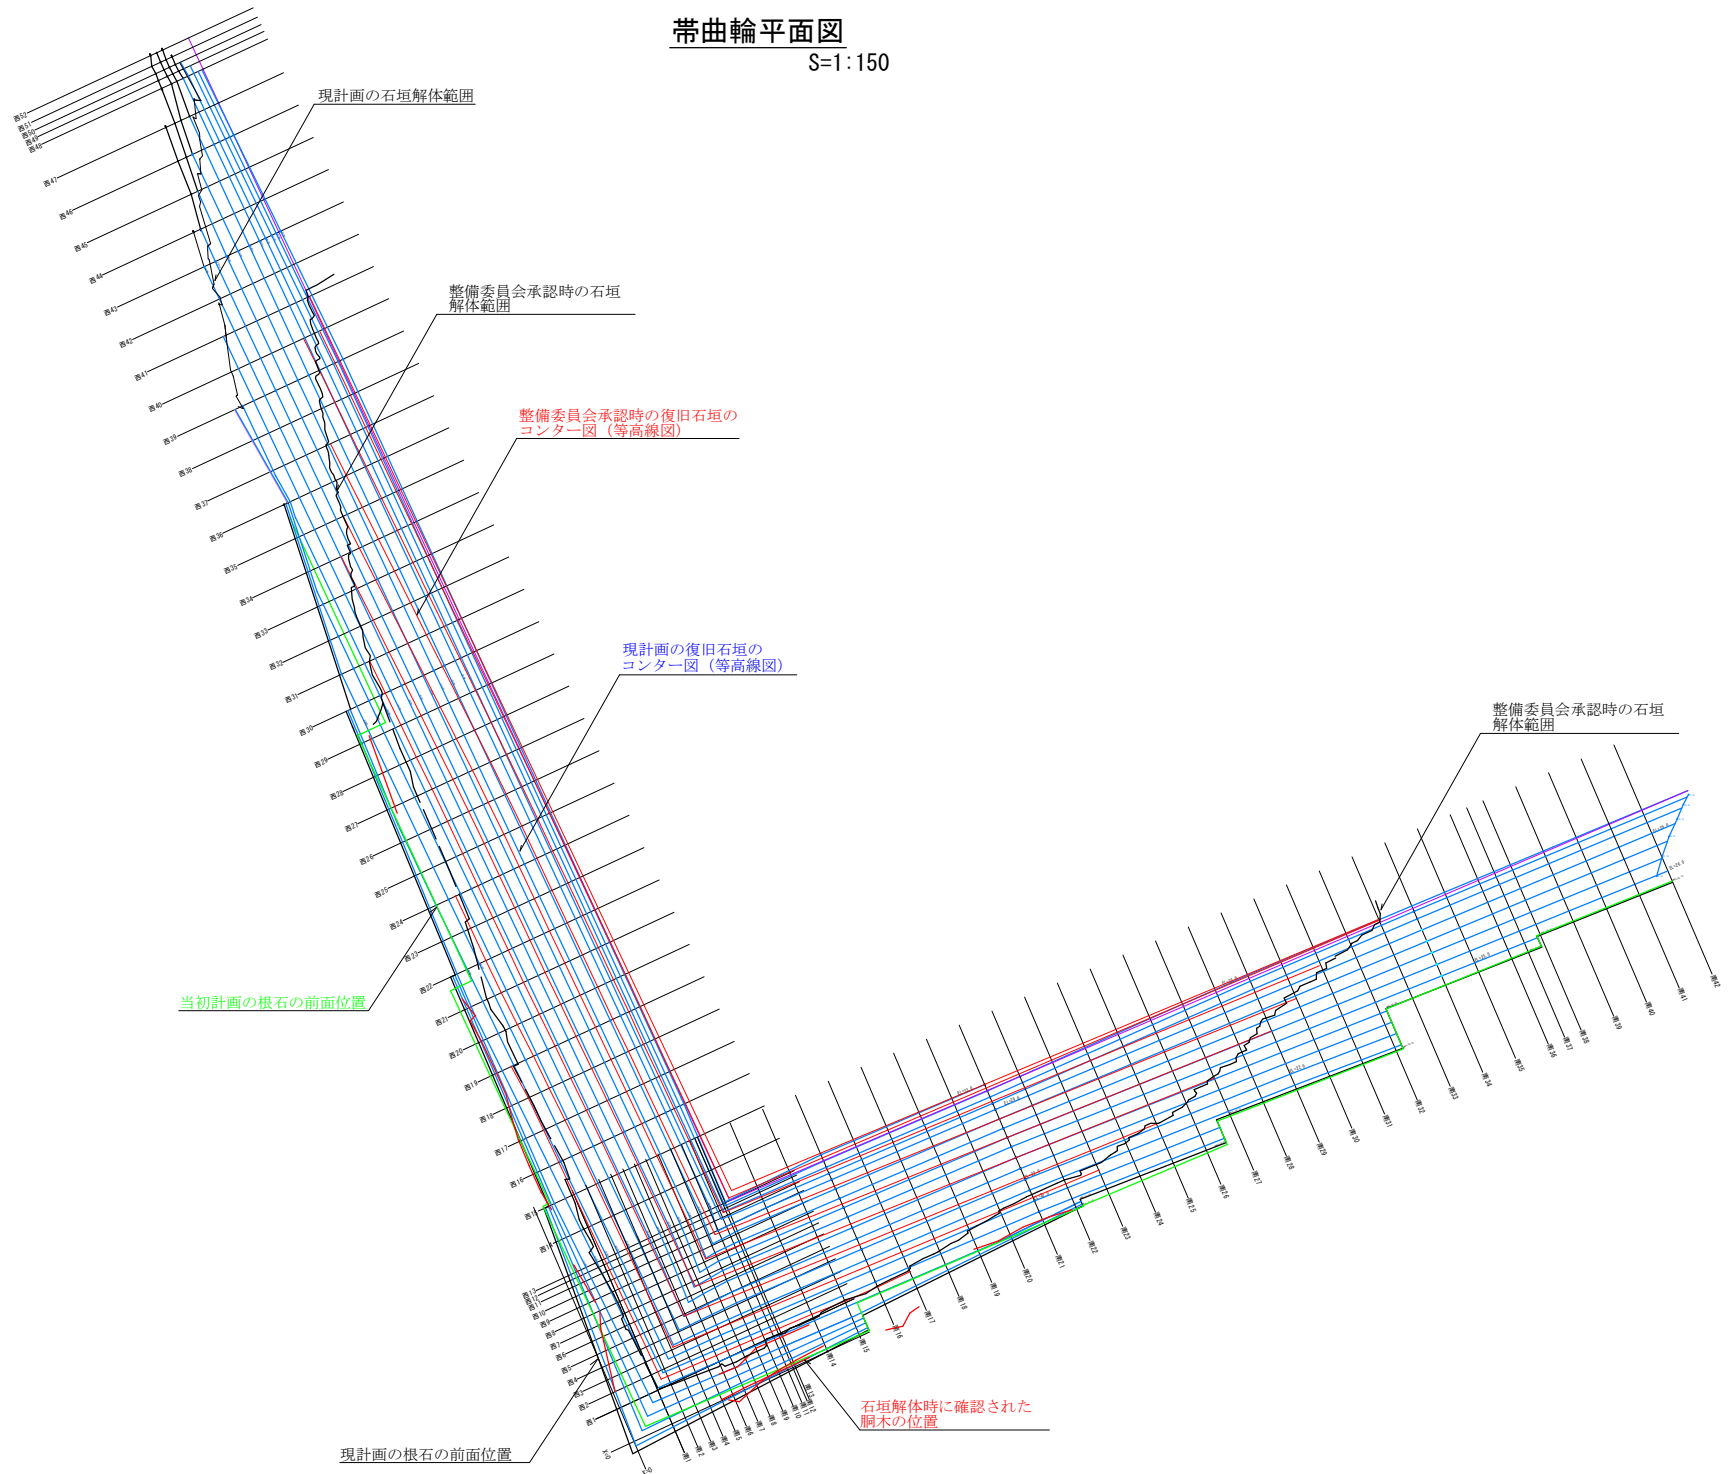
# 帯曲輪平面図

S=1:150

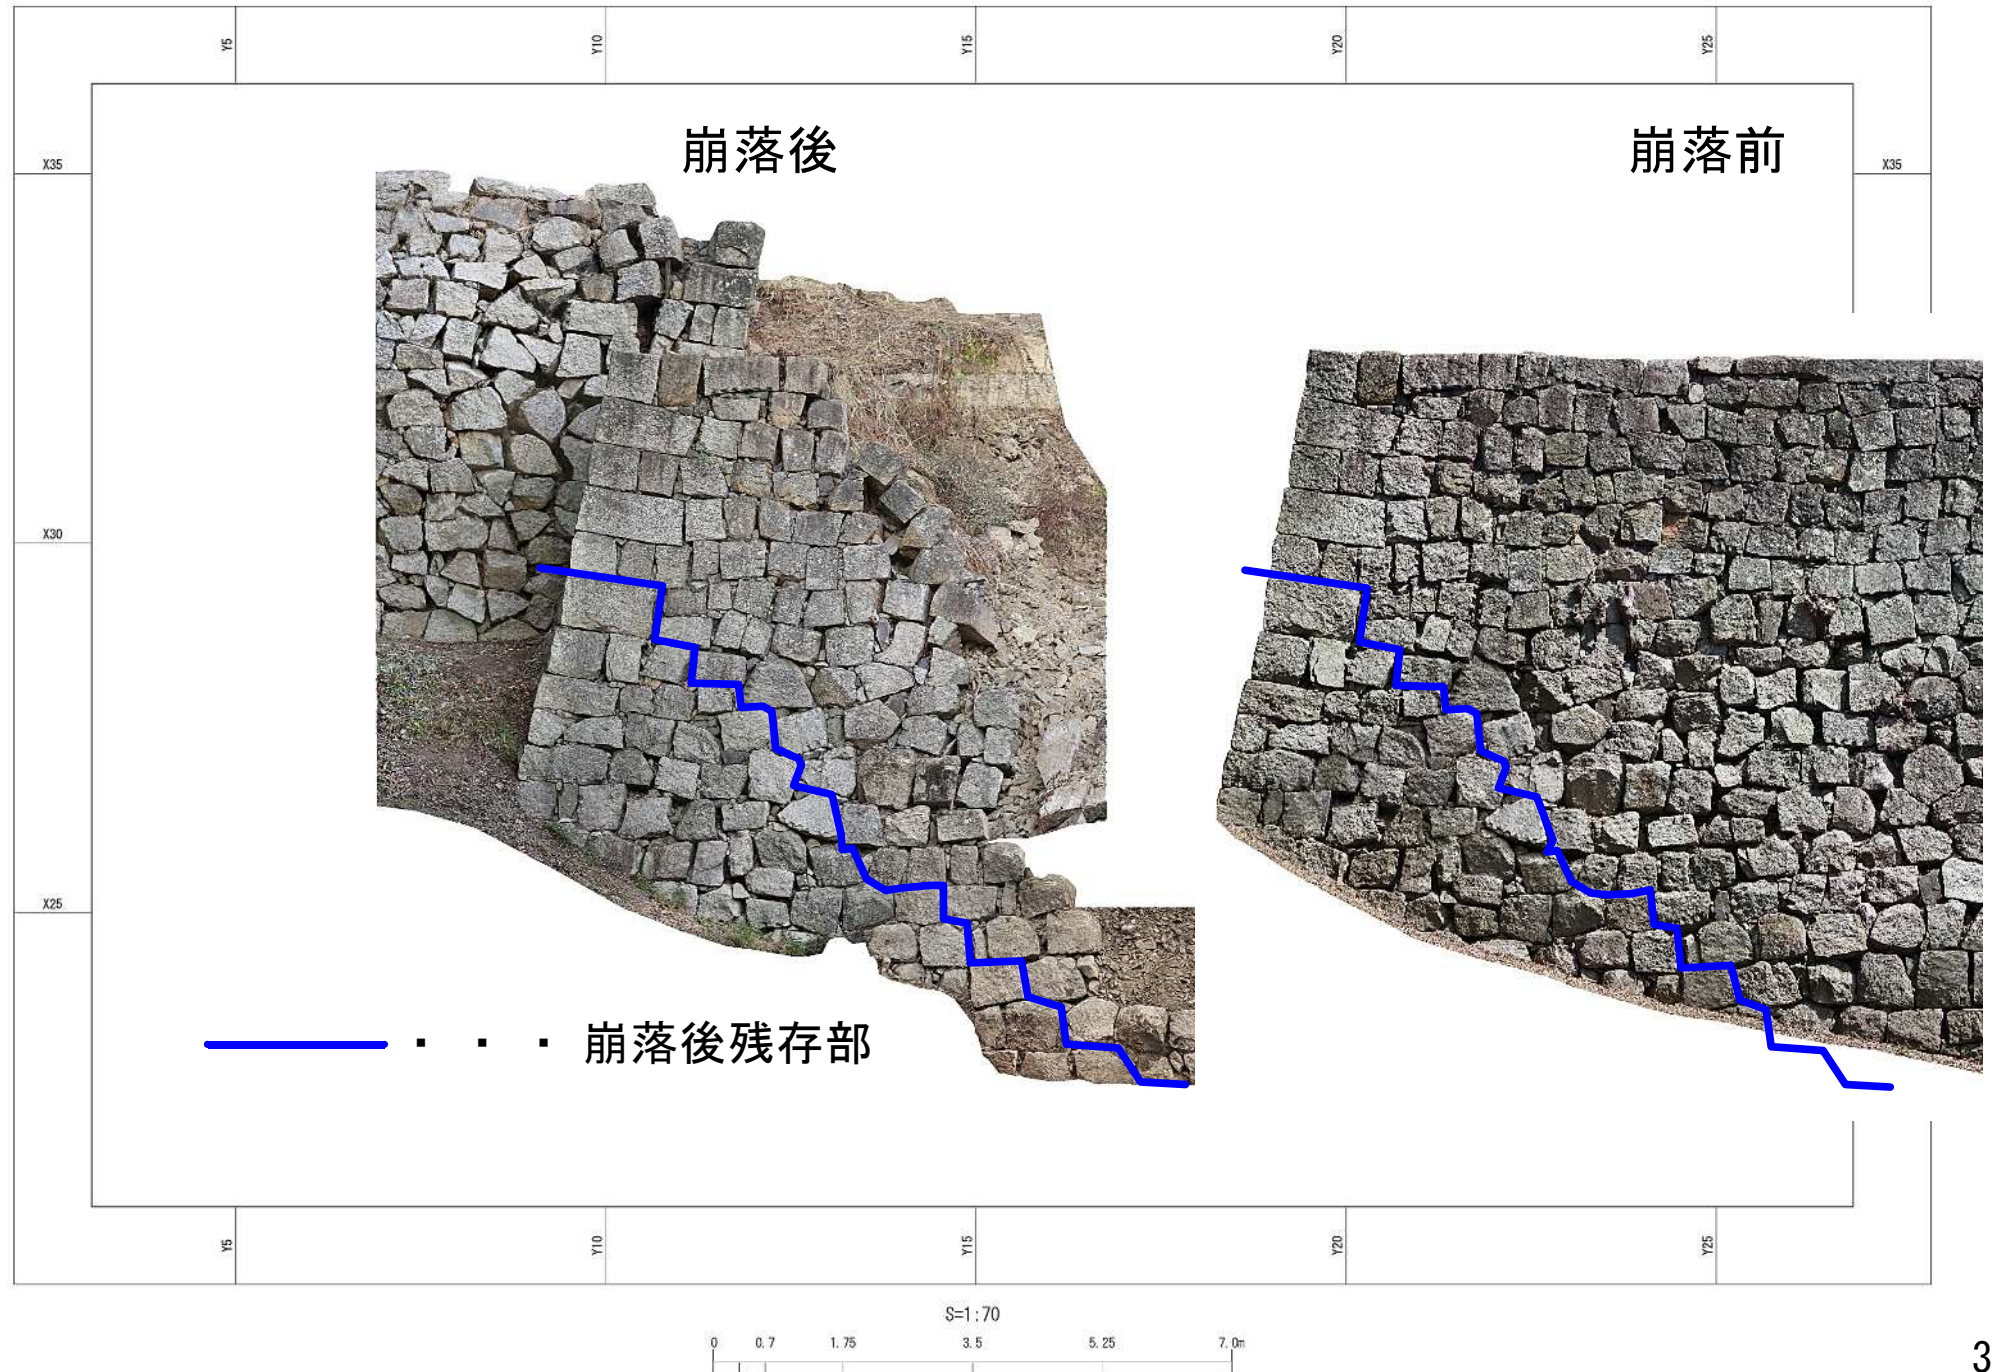
# H面崩落前後の比較

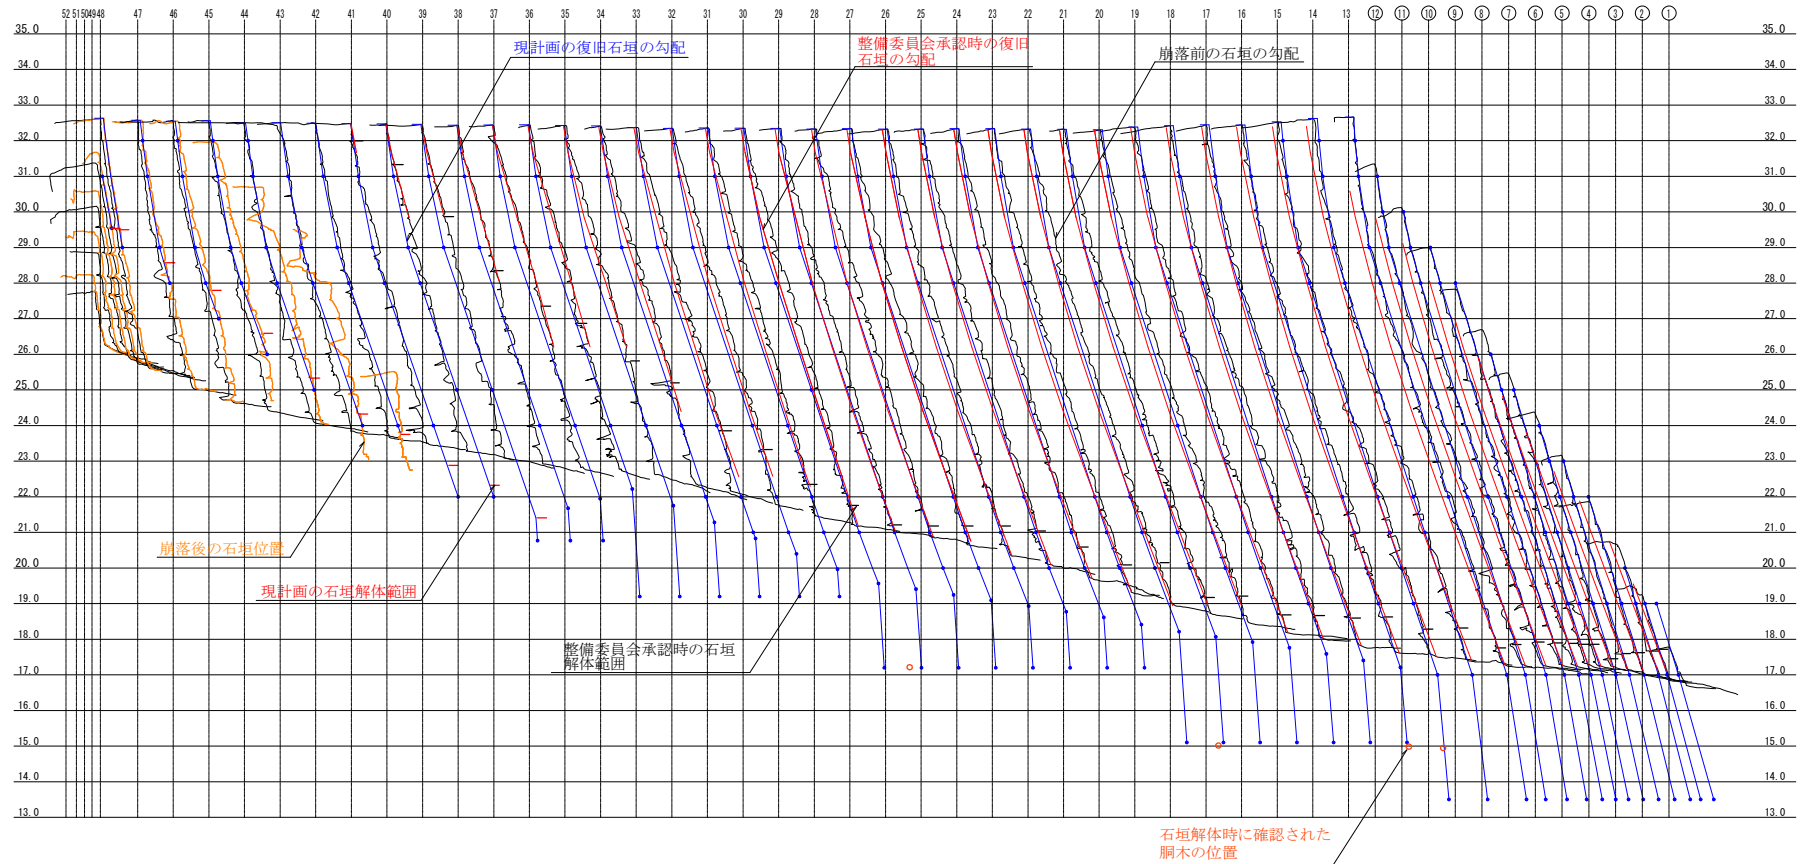
# H面集合断面図

帯曲輪（H面） 集合断面図

S=1:150
