## C 面石垣残存部の追加解体について

# 三の丸石垣C面残存部の落石応急対策

### C面残存部解体範圍（案）

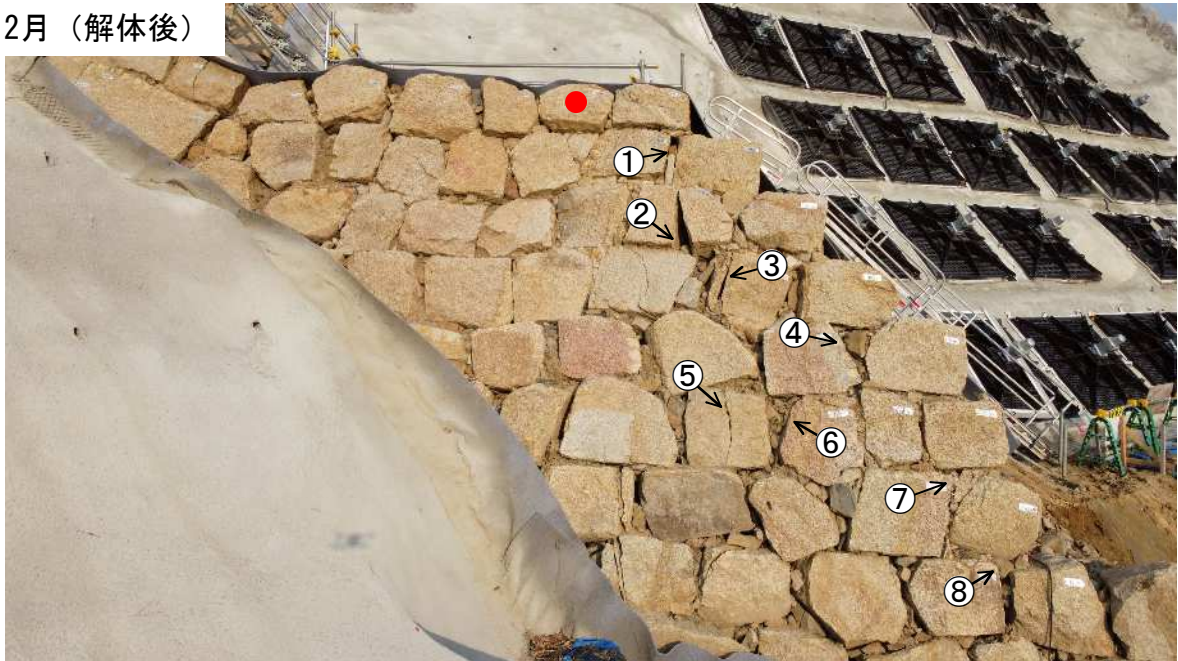
# C面残存部比較資料

追加解体の必要性を検討するために、現地で石垣を確認したところ、目地の開きや間詰めが脱落している可能性のある個所が確認された。そのため、それが解体前からなのか、その後なのかを確認すべく、ドローン写真（R7 年 12 月撮影）と、解体前に作成したオルソ画像（R3 年）、解体後のドローン写真（R3 年 12 月撮影）との比較を行った。結果として残存部南側端部の 3 ヶ所（④、⑦、⑧）において、目地の開きに伴う詰石の脱落等の変状が確認された。

● . . . 定点観測石材（C-37-54）  
丸数字 . . . 変状が懸念される箇所

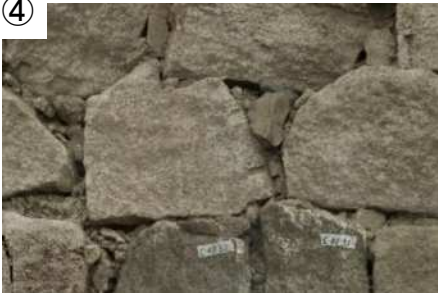
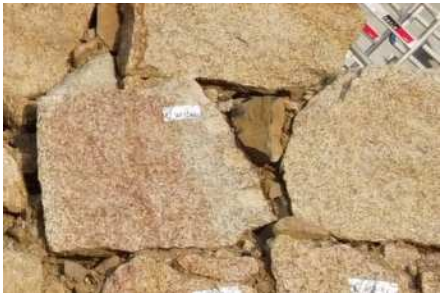
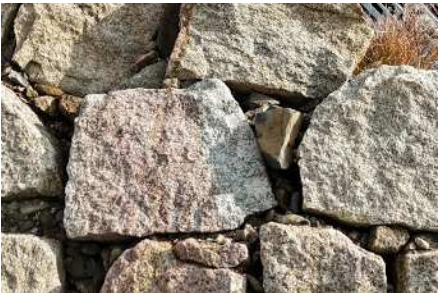
| ④ | | | |

変状が確認されたのは、いずれも石垣残存部の端部にあたる。解体前のオルソ写真撮影段階では、当該部が崩落の影響を受けているものの、その隣には築石がある状況のため、崩落方向へのずれは発生しない。一方で、R3 年に解体をしたことで隣を支える築石が無くなるとともに、すでに崩落の影響で崩落前に比べ、不安定な状況であったことも重なり、わずかな変状が見られたものと考えられる。

現状の C 面石垣残存部における南側端部の不安定な状況を改善するためには、変状が確認された石材を解体する必要がある。現状把握できている情報では、この解体ラインが必要最小限であり、適切な範囲と考えるが、解体をする中で、新たに石材の割れ等、不安定な状況が確認され、解体以外にそれを解消する手法がない場合に限っては、現状変更申請ラインの中で解体を実施し、その内容については記録・報告する。

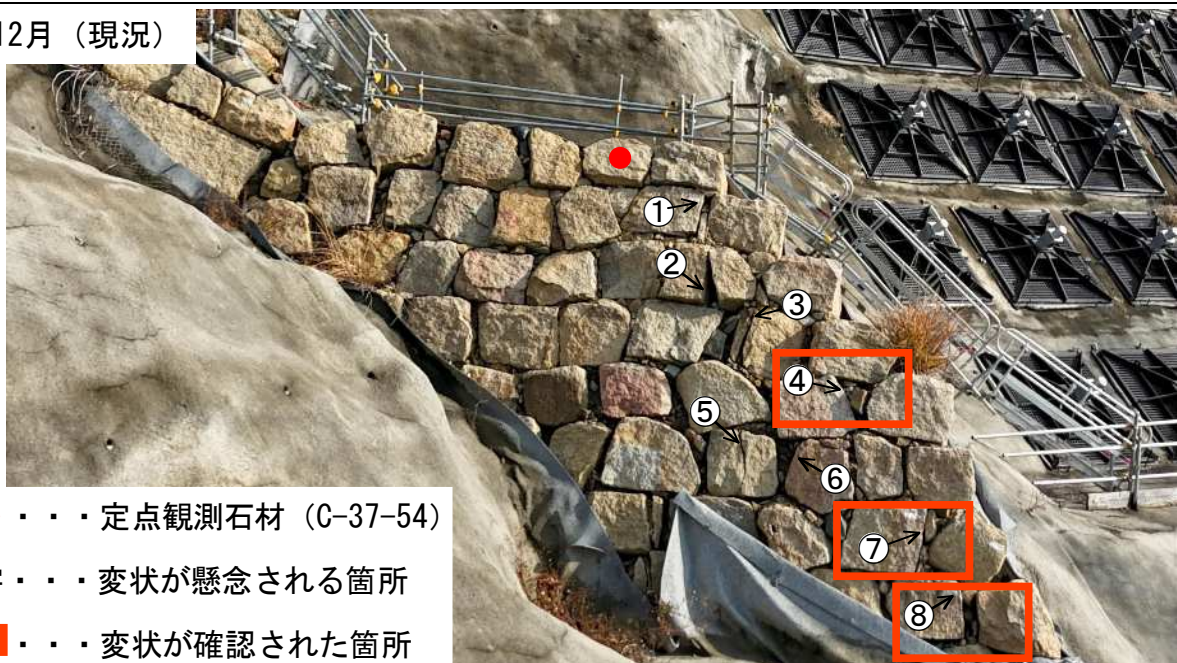
# C面残存部比較資料

● . . . 定点観測石材（C-37-54）

丸数字 . . . 変状が懸念される箇所

□ . . . 変状が確認された箇所
