## 丸亀城跡石垣石材調査票

12-46-12  
B-1611

| 石材番号 | 仮石材番号 | | テ-4036 | | 調査年月日 | 令和4年3月2日 | | |

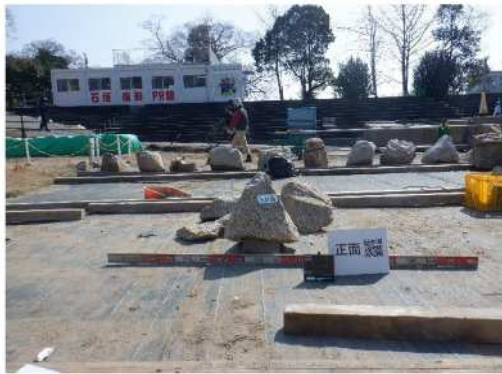
石材正面

| 石材番号 | | 仮石材番号 | テ-4136 | 調査年月日 | 令和4年2月26日 |
