丸亀市教育部文化財保存活用課

## 丸亀城石垣 全国2位31メートル

## 丸亀城三の丸石垣

# 高さ31メートル 国内2位に

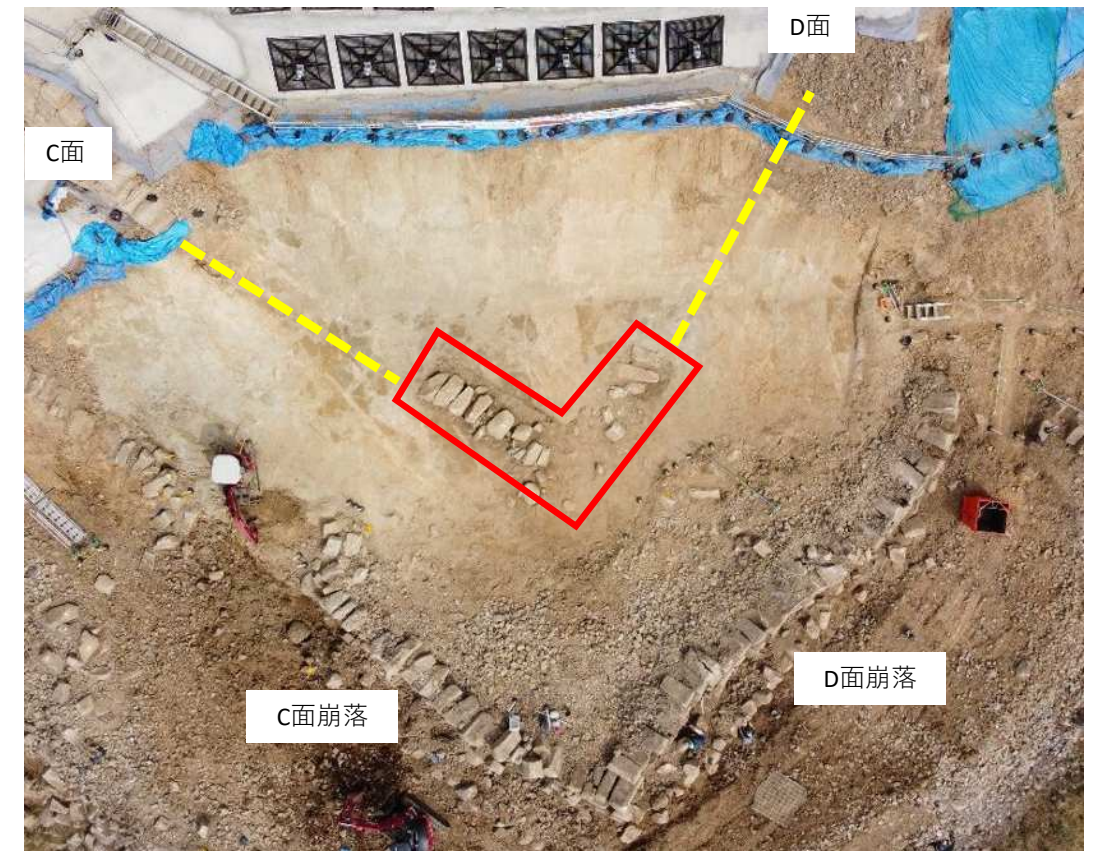
復旧工事現場を上空より撮影

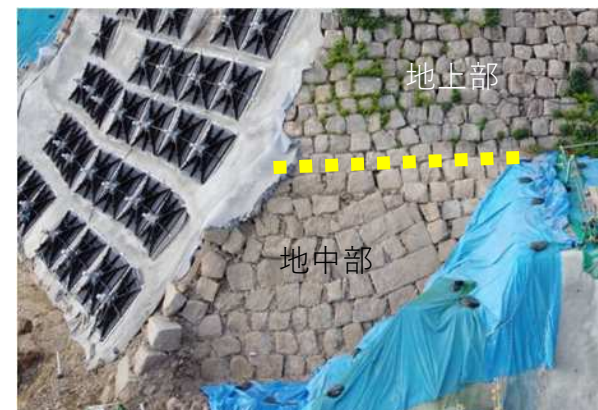
D面地中部の様子

三の丸石垣は03年度の調査などから帯曲輪の上に積み上げたと考えられていたが、崩落後の地中から石垣とみられる石が多数見つかり、周辺の状況から石垣が地中深くまで続いていたことが判明した。最下部とみられる地点は地盤に近く、直角に配置した南西隅角の根石も確認された。

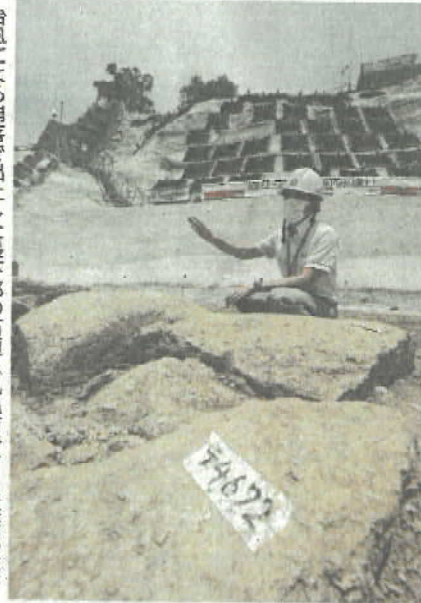
台風による崩落で出土した最下部の石垣(丸亀市で) 近藤誠撮影

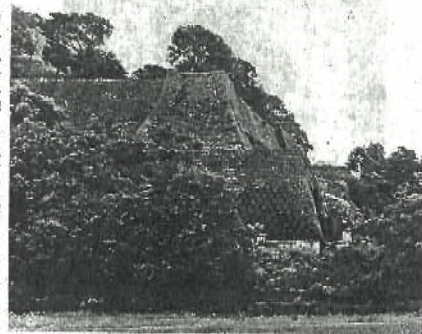
1回目に崩落した後の丸亀城南西部の石垣。写真右側で一部崩れているのが帯曲輪石垣、その上部が三の丸石垣(資料)

丸亀城は2018年の7月と10月、大雨や台風の影響で南西端の帯曲輪石垣と内側の三の丸石垣が3度にわたって崩落。現在、25年3月の完成を目標に復旧工事が進められている。
