## 第5章 現状と課題

### 1 保存（保存管理）の現状と課題

図 24 墳丘養生完了・法面擁壁工事完了図（令和元年度（2019）作成）

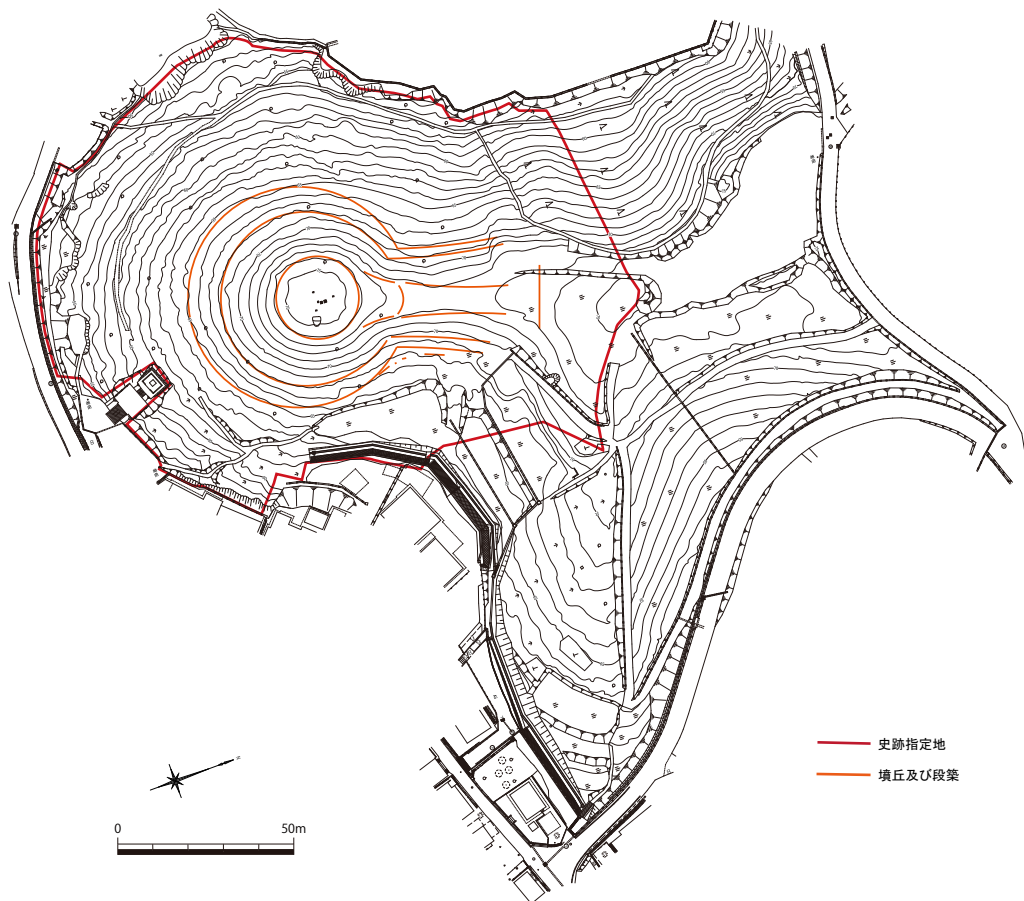
墳丘（A1地区）は、墳端が不明な個所を一部に含むものの、全体が史跡指定範囲に含まれている。地目は隣接地と同様の樹林である。平成29年度（2017）には、昭和45年（1970）頃に切断された前方部の法面に盛土を行って養生策を講じた。後円部は盛土により築成された度合いが大きく、特に南半部では顕著であるのに対し、前方部は地山の削り出しによる成形が主体となること、過去の発掘調査で判っている。そうした墳丘斜面には葺石が敷設されており、特にくびれ部から前方部西側斜面においては良好に遺存することが確認されている。一方、後円部斜面では畑地が造成されたことにより、葺石等の遺存は必ずしも良好ではない。墳丘のテラス面は、基本的に土敷きであり3～4m間隔で円筒埴輪が樹立されている。埴輪残存高は数十cm程度である。各発掘トレンチは埋戻しの状況にあり、葺石や埴輪は現地表には露出していない。なお平成20、22、24の各年度には史跡指定範囲内の樹林の一部伐採を行い、墳丘の目視は以前に比べると容易となっている。

史跡指定範囲のうち、墳丘外南部（B地区）及び史跡指定範囲北側に隣接する公有地（C地区）において、法面崩落防止を目的とした保護工事を平成22年度（2010）に実施した。また、平成30年度（2018）にも墳丘外の史跡指定範囲内外（B地区）で法面保護のための護岸工事を実施した。B地区には電柱が立っている個所もある。
