第2節 指定に至る経緯

第3節 史跡指定の状況

第2項 指定説明

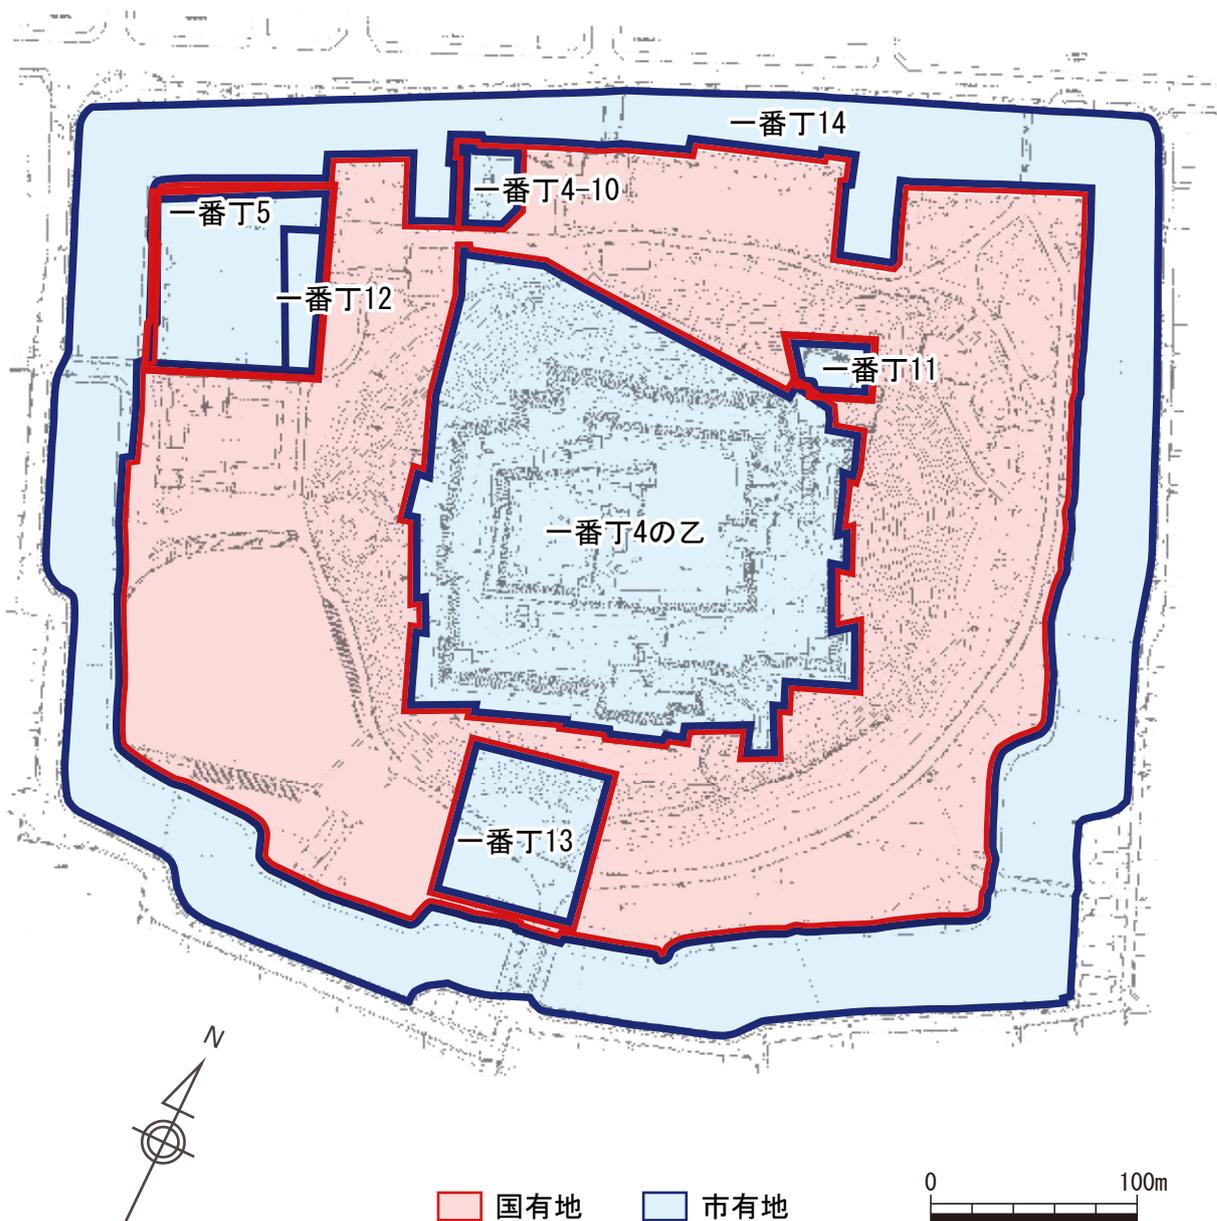
図23 土地所有者図

丸亀城跡は現在、丸亀市一番丁となっている。また、公示にある四番ノ乙、四番ノ二、四番ノ三は公図での記載はなく不明瞭な部分がある。本市が所有している図面では四番ノ乙は本丸跡・二の丸跡・三の丸跡・帯曲輪跡を含む山上部に該当し、大正15年(1926)の国からの払下げを受けた範囲と考えられる。

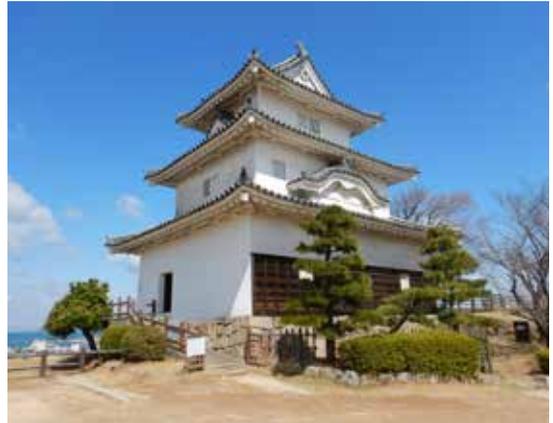
写真32 丸亀城天守 (国重要文化財)

江戸時代前期、山崎氏により建築された3重3階建である。1階は東西6間、南北5間と全国にある現存天守の中では最も面積が狭い。屋根は南北棟の入母屋造本瓦葺、軒裏は丸垂木形総塗籠で波形になっている。一層目の北側に石落しがあり、二層目の南北両面に唐破風、3層目の東西両面に千鳥破風を飾り、大手に面した北側格子付大窓のほか、各層に武者窓や狭間が設けられている。昭和25年(1950)に完了した解体修理時に3層目南側の壁中から「萬治第三天三月吉祥日」と墨書きされた板札が見つかり、万治3年(1660)に天守の作事が行なわれたことが明らかとなり、この板札も附指定となっている。

・丸亀城天守 附板札 1棟 建第1060号 (写真32)

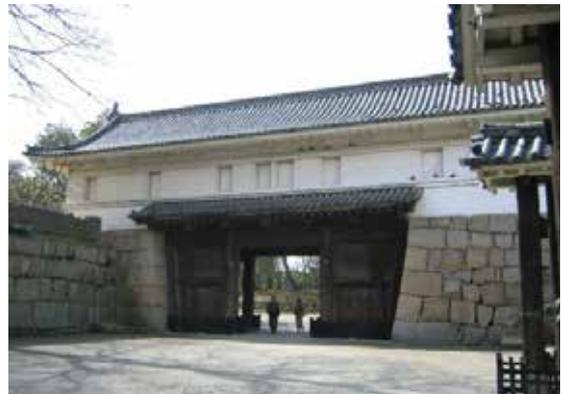
写真33 丸亀城大手一の門 (国重要文化財)

丸亀城跡の大手門は北側堀端中央部の枡形に建造された。大手一の門の構造形式は櫓門で1階が城門であり、2階には東西3間(約6m)、南北12間(約23m)の櫓となっている。入母屋造本瓦葺、主要部は樺材が用いられている。入口は南側と西側2か所にあり、窓は北側に4か所、城内側の西側に2か所、城外側の東側には8か所あり、床には6か所の石落としを備える。建物外観は漆喰による総塗籠である。櫓には

太鼓を置き刻を知らせたことから太鼓門と呼ばれた。城門は両側の石垣の間に松材の冠木を渡し6本の柱がこれを支え、正面の鏡柱に囲まれた約4.4mの扉が左右に開く。江戸中期の寛文10年(1690)頃に創建された。

二の門は高麗門形式で、これに両脇堀が附属している。屋根は切妻造で、破風と軒廻りは漆喰で塗籠られている。柱や腕木は素木を使用し、扉は両開きの板張りで、西側の扉には潜り戸がある。

・丸亀城大手一の門・二の門 附東西土堀 2棟 建第1415号 (写真33)

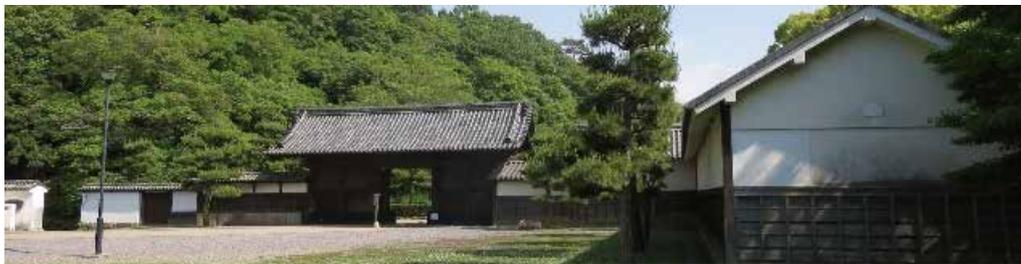
写真 34 丸亀城玄関先御門・番所・長屋・附土塀（県指定文化財）

玄関先御門は御殿敷地の正門である。形式は薬医門で規模は 5 間 1 戸、構造形式は切妻造の本瓦葺建物である。主要部は母材を使用しており木割りは太く、細部の手法にも江戸時代前期の建築様式の特徴が見られる。玄関先御門の西側に接し、南に面して建つ番所は藩主御殿への出入りを見張る場所である。切妻造 1 重本瓦葺で、桁行 2 間、梁間 1 間半、床は板張りである。長屋は番所の西側にあり、南側に屋根付きの広い出口を設けている。入母屋造 1 重本瓦葺建、軒回りは漆喰で塗籠られている。附土塀は桁行 160.5m 本瓦葺建物である。昭和 42 年（1967）から昭和 43 年（1968）7 月 31 日に修理工事を実施し、玄関先御門の本柱天端の小口割れ防止のために張られた古文書用紙に「承応 2 年（1653）12 月 10 日 龍野二而川舟御改」と記されていた。このことから京極時代の建造物と推定される。修理により創建当時の状況に復元されている。

昭和 38 年（1963）4 月 9 日 建 7 号（写真 34）
