## 石垣崩落復旧整備事業の今

## 三の丸工事が終了

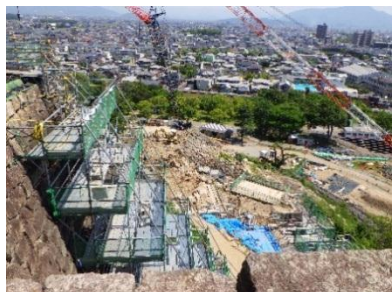
【①三の丸A面】

各方向から状況写真を撮りました。三の丸での工事が終了し、帯曲輪石垣へ1.5mほど掘り下げたところです。工事用のステージも広くなり、重機が複数投入できるようになりました。これまでの遅れを取り戻すため、機械、作業員を増やして、頑張ります。

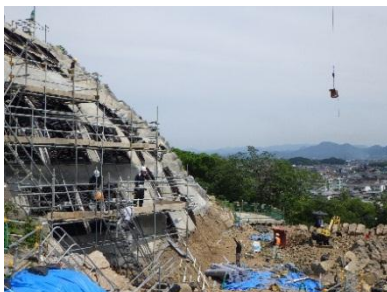
【②三の丸のグラウンドアンカー】

昨年1月、本格復旧工事に着手した三の丸石垣の解体、斜面安定等工事が5月に終了しました。埋没石垣1と2をできる限り原位置に残しながら、合計47本のグラウンドアンカーが斜面の安全を保っています。

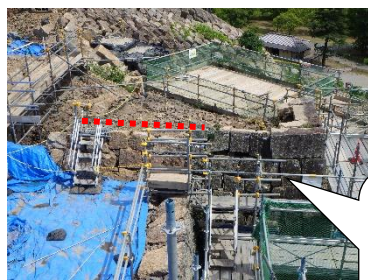
【⑤帯曲輪G面】

G面は解体によって石垣が三の丸方向に延びていくことがわかりました。

平成16年度の発掘調査で確認された、櫓台の嵩上げ改修痕がそのままの状態出てきました。

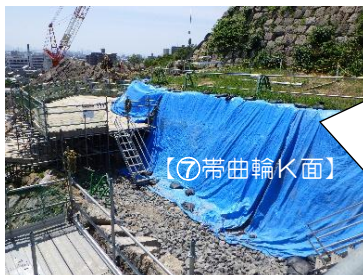
【⑦帯曲輪K面】

K面の石垣は平成6年に解体修理されており、地中に埋没石垣があることがわかっています。

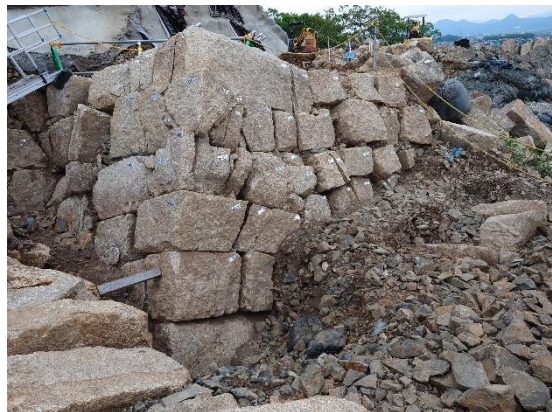
三の丸の掘削が進むにつれ、石垣の破損が予想以上に深い位置まで及んでいることがわかりました。地中の基礎部は前面に根固め石垣などがあり、崩落時の衝撃から逃げる場所がなく、出角部に積まれた石のほとんどが割れていました。

大きな角石に無数のクラック（亀裂）が入り、崩落の力の大きさを改めて感じました。

今後、安定した基礎として使用できる石材（根石）が確認できるまで、記録を取りながら掘り進め、復旧検討に活かします。

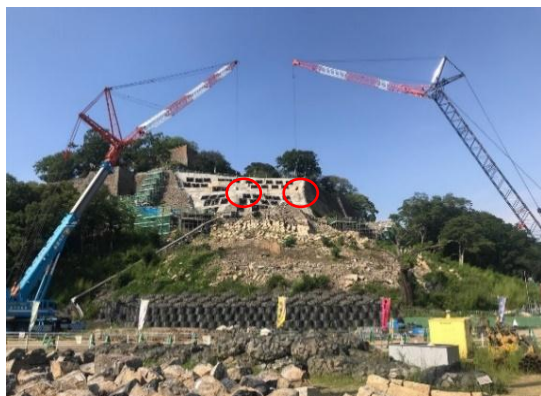
5月から120tクレーンを追加投入し、解体作業のスピード化を進めています。今年は例年より早い梅雨入りとなりましたが、2台の大型クレーンで更なる効率UPを目指します。

【2台のクレーンが同時に石を吊り上げている様子】
