山上の石垣は寛永20年(1643)からの山﨑氏による再築

最初の石垣崩落

帯曲輪南面石垣の崩落

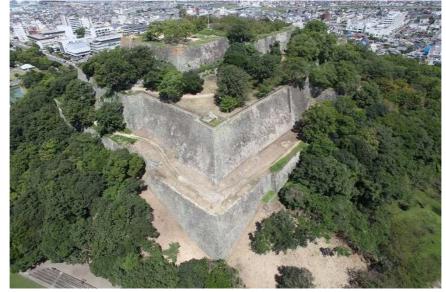
2015年9月15日撮影

石垣崩落前の状況

三の丸西石垣と坤櫓台石垣のき損

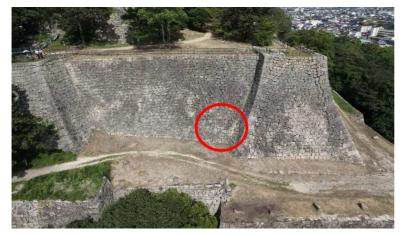
2015年9月19日 撮影

き損の著しい箇所

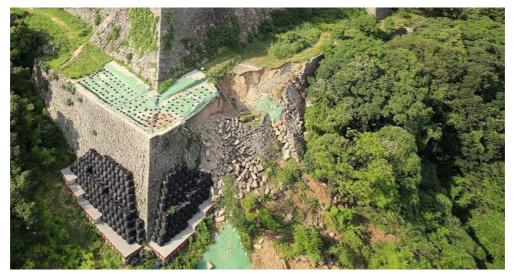
ドローン撮影

帯曲輪石垣崩落前の変位状況(南面)

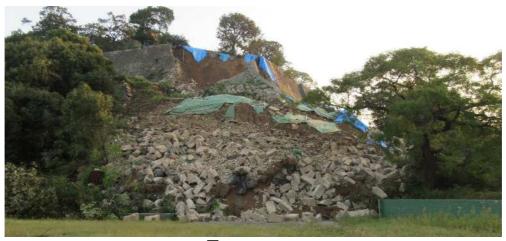
10月9日 6:36

三の丸坤櫓跡 石垣崩落(西から) 10月9日(火)

午前4時頃 周辺住民から「大きな音がした」との通報。 <u>午前6時22分</u> <u>三の丸坤櫓跡石垣崩落確認。</u>東西約 25m、南北約30m、高さ約17m。
