令和 4 年度第 1 回石垣復旧専門部会  
丸亀城崩落メカニズム解析報告書(案)

令和 5 年 2 月

丸亀市教育部文化財保存活用課  
鹿島建設株式会社 四国支店

本報告書は、平成 30 年に発生した、丸亀城の石垣崩落メカニズムを報告するものである。丸亀城の石垣は平成 30 年 7 月 7 日に帯曲輪石垣の南面が崩落し、同年 10 月 8 日に帯曲輪石垣の南西角部、その翌日の 10 月 9 日に三の丸坤櫓跡を含む南西角部の石垣が崩落した。本報告書は、これら 3 つの崩落に対して、そのメカニズムを推定したものである。推定したメカニズムを石垣の復旧設計に反映することで、崩落原因に対してより強靱な石垣とすることを目的とする。

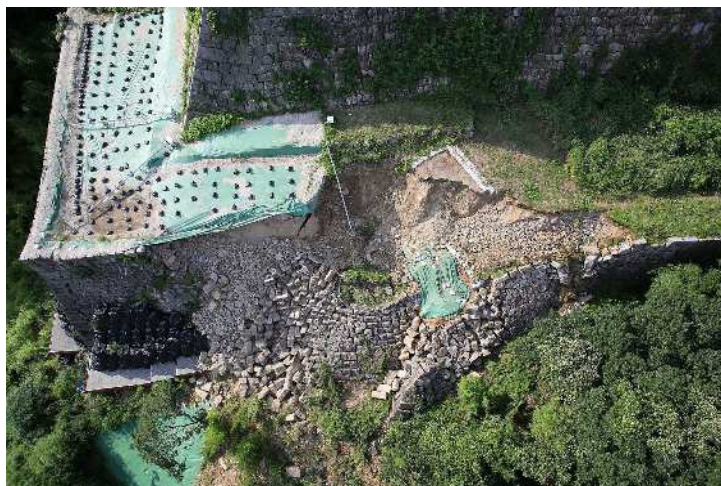
(a) 帯曲輪南面の崩落状況

図 1-1 に示す通り、今回対象とする丸亀城の石垣崩落事象は 3 つある。図 1-2 にそれぞれの崩落状況を示す。

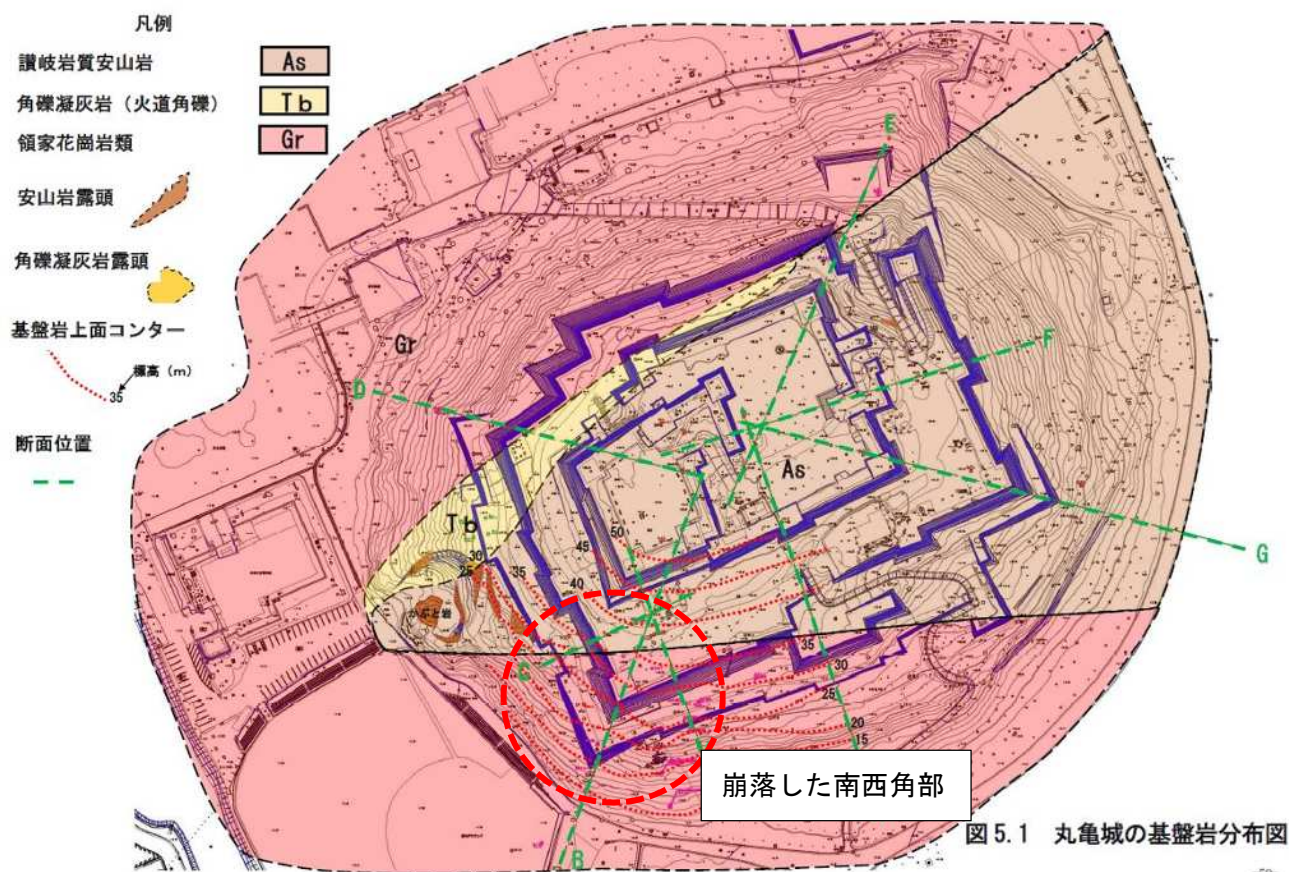
図 1-4 調査地の基盤岩の分布と被覆層  
（報告書内の図に一部加筆）

- ・ 南西角部の基盤岩は安山岩と花崗岩の 2 種類が入り混じっている（図1-4、図1-5）
- ・ 南西角部の角部、南側は沢地形のようになっており、水が集まりやすくなっている（図1-6）

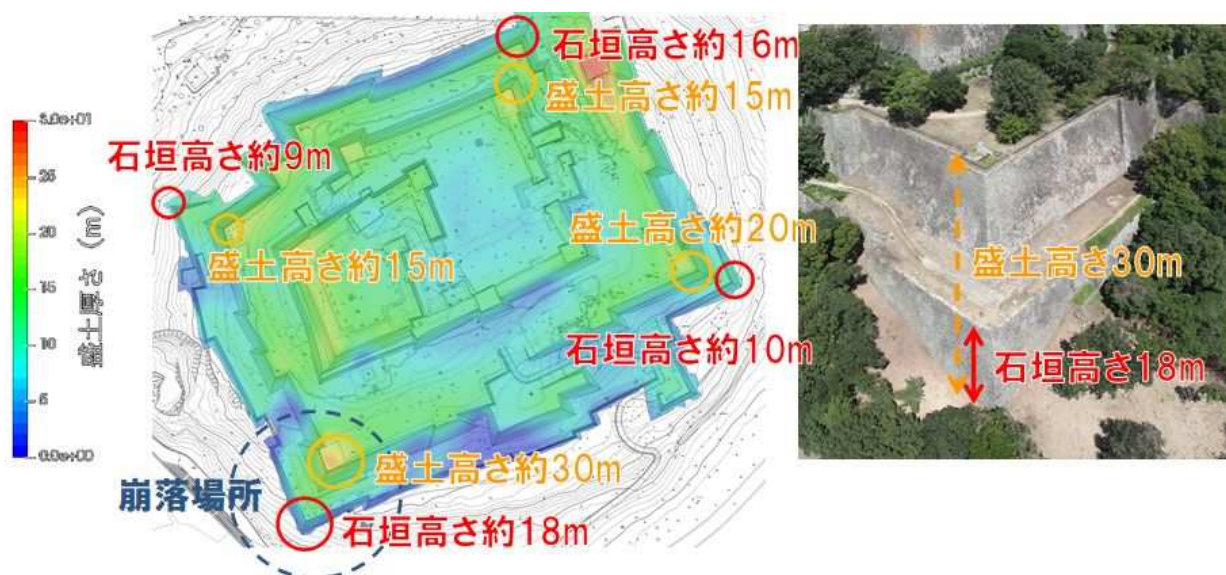
図 2-2 丸亀城における石垣高さ

図 2-2 に丸亀城の各隅部の石垣高さを示す。崩落した南西角部の石垣は、帯曲輪石垣で高さ約 18m、帯曲輪下端から三の丸石垣上端までで高さ約 30m であり、他の隅部と比べて最も石垣が高い。一般的に、石垣や盛土はその高さが大きいほど不安定であり、丸亀城において南西角部の石垣は他の箇所と比較し不安定になりやすいことが分かった。

- ・南西角部は他の角部より石垣が高い。相対的に南面より西面の方が、石垣が高く潜在的に安定度が低い。(図 2-2)
- ・地盤レベルに多くの排水に関する遺構が発見されており、築城当時から南西角部に雨水を導く思想であった可能性がある。(図 2-3)
- ・地形的に南面や西面には水が集まりやすい。
- ・変形の進行に伴い石垣背面の地表面が沈下。さらに水が集まりやすい状態となっていた。
- ・変形が蓄積され不安定となった状態で、台風 24 号が誘因となり帯曲輪が崩落した。
- ・帯曲輪石垣の崩落により押さえを失った三の丸石垣が崩落に至った。

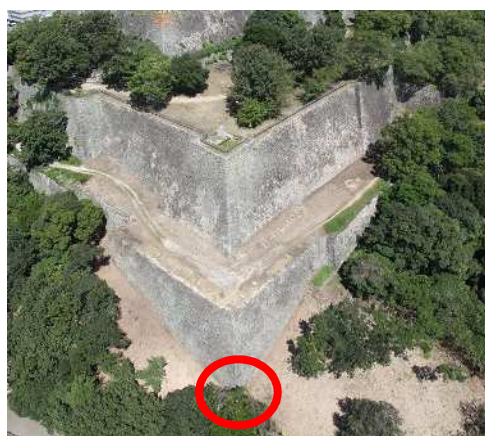
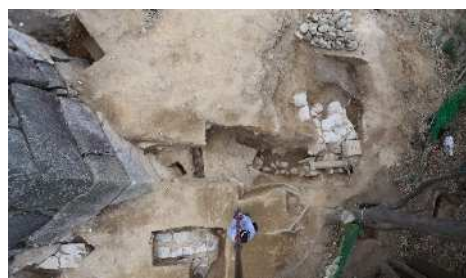
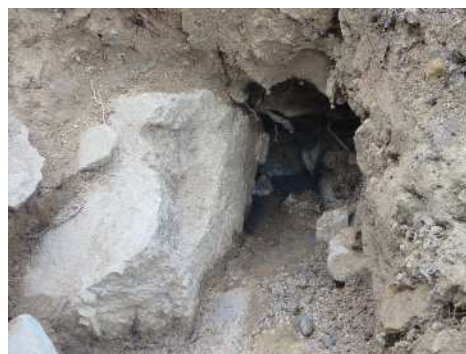
図 2-3 南西角部の排水遺構

南西角部の石垣の地盤レベルにおいて、図 2-3 に示す排水の遺構が発見されている。築城時から雨水が集まることを考慮していたことが推測される。

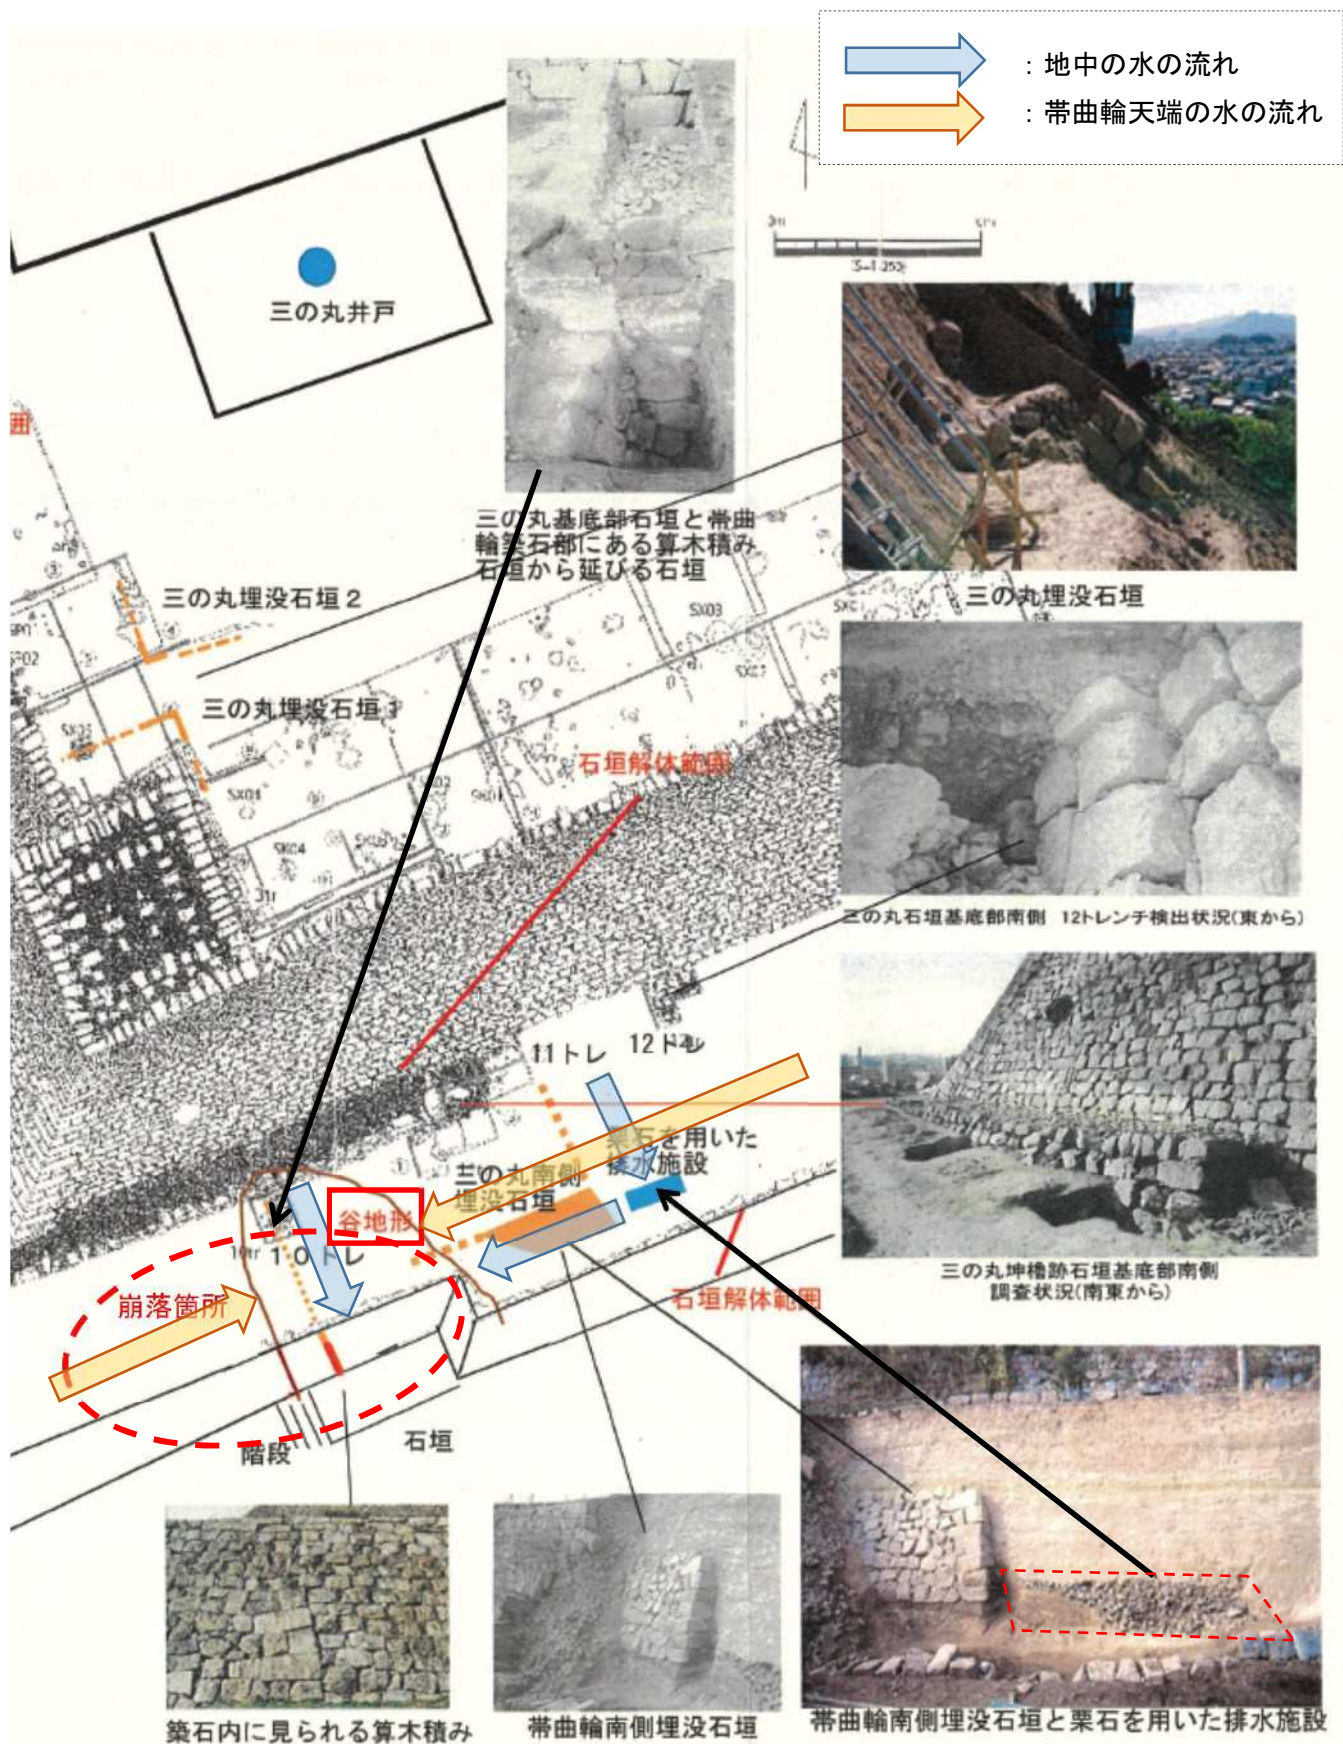
図 2-4 帯曲輪南面付近で発見された遺構

また、図 2-4 に帯曲輪南面付近で発見された遺構について示す。埋没石垣や、栗石による排水施設と思われる遺構が発見されている。

帯曲輪南面は、降雨によって作用した水圧が原因で崩落したと考えられる。崩落部付近では崩落前から天端（地表面）にひび割れが確認されており、盛土の内部には排水施設と想定される栗石層の遺構や埋没石垣など、水みちとなり得るものが発見されている（図 2-4）。また、地質調査では盛土材料自体は透水性が低く、水位が上がりにくいことが確認されている。そのため、崩落時はこの盛土内の水みちを通過してひび割れに雨水が浸入するなど、水圧が作用する状況にあった可能性がある。水位は安全率が 1.0 を下回る高さを 0.5m きざみで検討する。なお、崩落前は水位が適切に排水されていたことを想定し、水位なしとする。

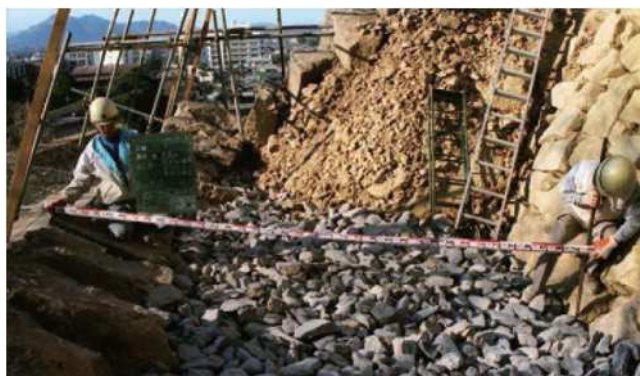
（a）修復工事で確認された栗石層

帯曲輪南面の崩落箇所のすぐ東側は、平成 6 年に修復工事を実施しており、掘削面に栗石層（排水層）が確認されている。この栗石層はさらに石垣内部に繋がっていると想定され、降雨時には雨水が地形的に下流側（崩落箇所の方）に集まりやすくなっていた。また、三の丸天端に集まる地表面水は石垣外部まで導水され、帯曲輪天端に流れていた。

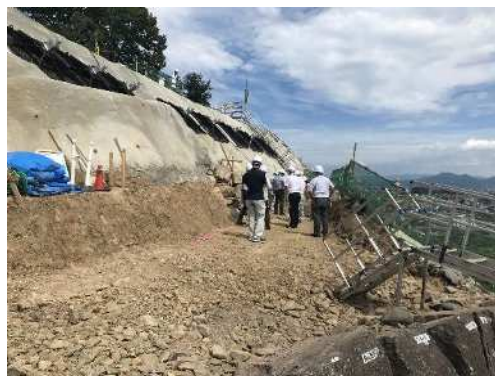
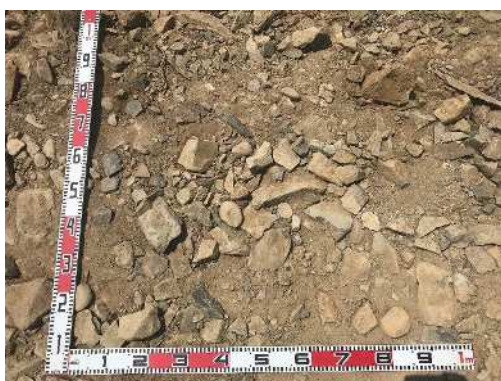
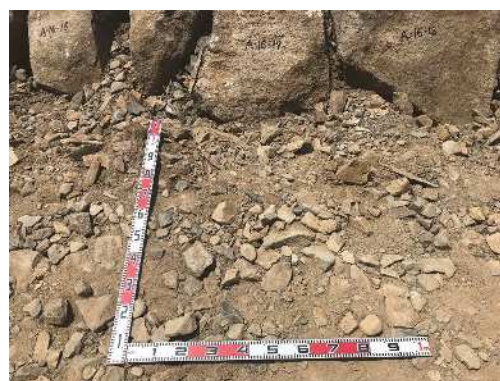
図 2-12 EL+42.5m の石垣背面栗石の拡大写真

掘削工事に伴う目視観察では、栗石層に細粒分が入り込んでいる様子がうかがえる。図 2-13 は、三の丸石垣背面 EL+30.7m 付近（帯曲輪天端より 1m 下がり程度）の栗石層を 75mm 以下に調整して、粒度試験を実施した結果である。細粒分(0.075mm 以下の粒形)が 39.0%含まれていることがわかる。同様に図 2-14 に帯曲輪石垣背面の栗石の粒度試験結果を示す。こちらも細粒分が 46.9%含まれている。築城当時から、降雨等の作用で経年的に細粒分が流れ込んでいたものと想定され、これにより、透水性が低下していたことが想定される。

- ・掘削中、盛土内に「縦方向クラックの発生」や「縦方向のずれ」を確認した。(図 2-10、図 2-11)
- ・土質試験の結果、盛土の透水係数が小さい。(表 2-1、図 2-8)
- ・掘削中、盛土内に埋没石垣、栗石層を多数発見した。(図 2-11)
- ・石垣解体中、目視観察レベルで石垣背面の栗石の目詰まりを確認した。(図 2-12)
- ・三の丸石垣は地中部にも存在しており、地山まで石垣が続いていた。(図 2-15)
- ・三の丸石垣背面には水を多く含む軟弱層が一部存在した。(図 2-18)

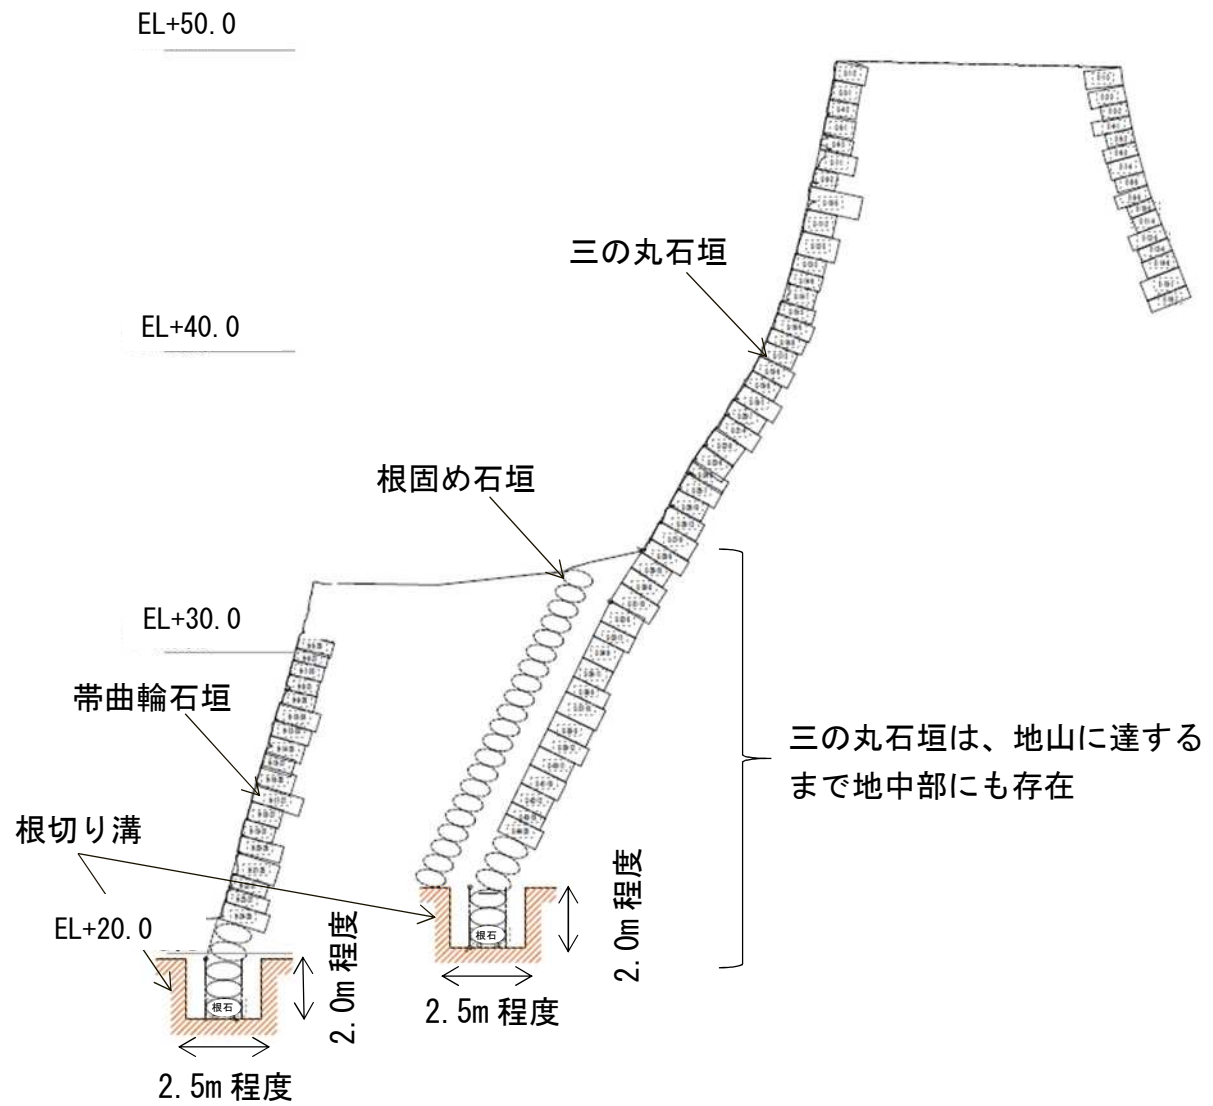
図 2-15 丸亀城石垣の推定断面図

図 2-15 に丸亀城石垣の推定断面を示す。三の丸石垣の根石は当初、帯曲輪石垣天端から浅い位置にあると想定されていたが、地山まで延長していることが判明した。また、帯曲輪、三の丸共に、根石は幅 2.5m 程度で 2.0m 程度鉛直に掘りこまれた根切り溝の中に配置されていることが分かった。地中部の三の丸石垣前面には、根固め石垣の存在が確認された。

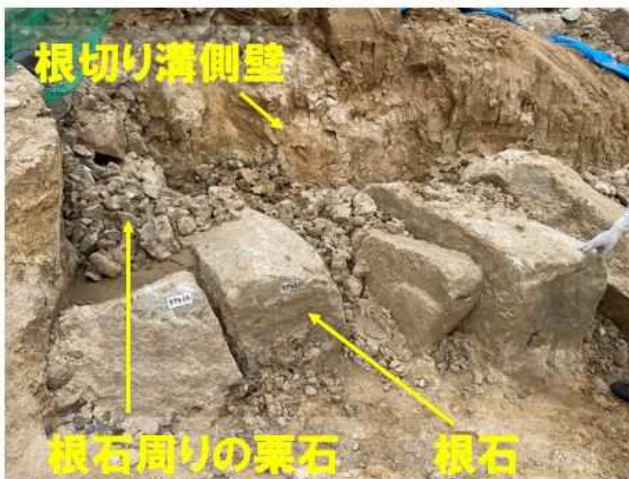
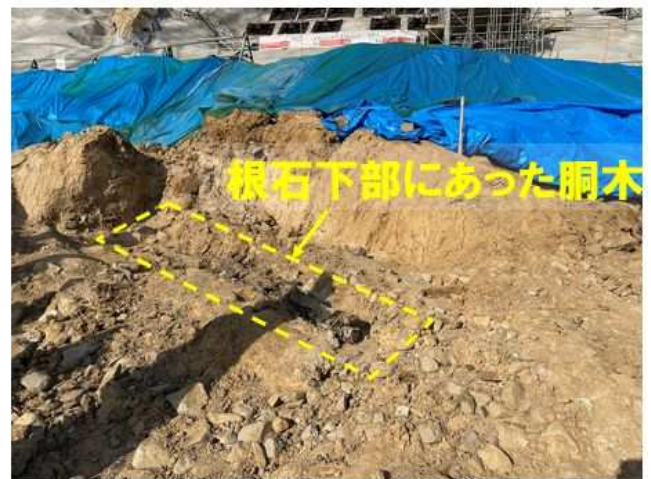
図 2-16 帯曲輪石垣の根石付近の状況

図 2-16 に帯曲輪石垣の根石付近の状況、図 2-17 に三の丸石垣の根石付近の状況を示す。いずれにおいても、根石の下には胴木と思われる木材（以下胴木とする）が確認された。また、根切溝と根石の間は栗石で充填されていたことが確認された。

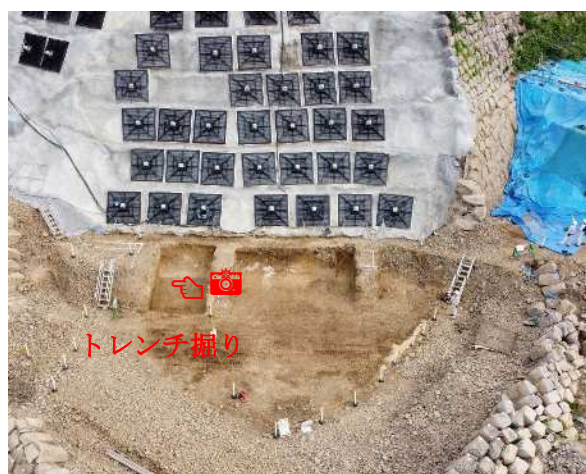
トレンチ掘り位置図

帯曲輪石垣の解体工事の掘削法面上に地山が確認された。確認された高さは、地質調査結果から想定された高さよりも 5m ほど高い位置であった。また、この地山をトレンチ掘りし、断面を確認したところ、地山面と盛土層の間には礫質土や有機粘性土があり、地山面は安山岩と風化花崗岩が入り混じった面であることが確認された。

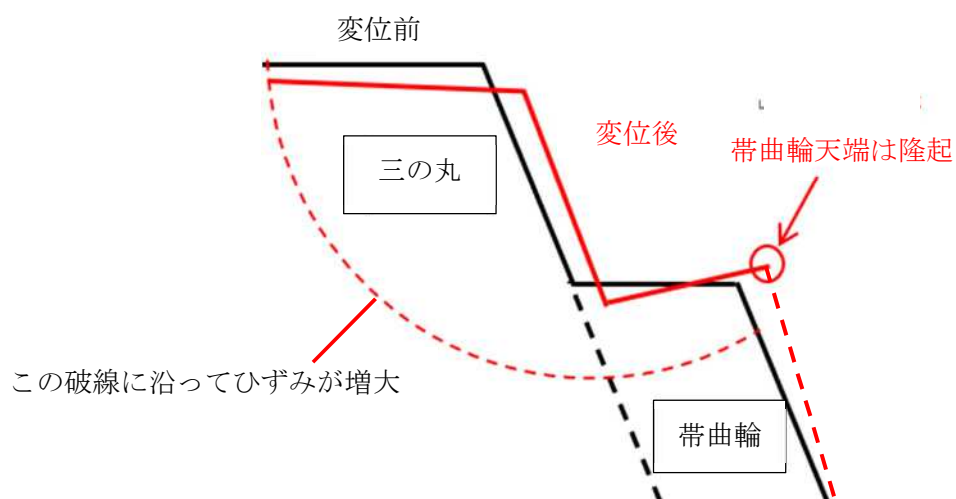
図 2-27 石垣変位の推定模式図

南西角部の石垣の変位量のイメージを図 2-27 に示す。2006 年 2 月から 2015 年 10 月の期間と 2015 年 10 月から 2018 年 7 月の期間で同様の変形モードとなっている。三の丸石垣の天端および下端(地上部)で沈下が生じ、帯曲輪の天端で隆起が生じていることから、図 2-27 に示すような変位が発生していたことが考えられる。図 2-28 に、2015 年 10 月時点と 2018 年 7 月時点の航空測量結果(点群データ)から作成した、南西角部の断面図を示す。図 2-27 で示した模式的な変形図と概ね同様の変形が確認できた。これらの測量結果からも、**帯曲輪は上部の水平変位が下部に比べて顕著であり、転倒モードで変位していたことがわかる**。

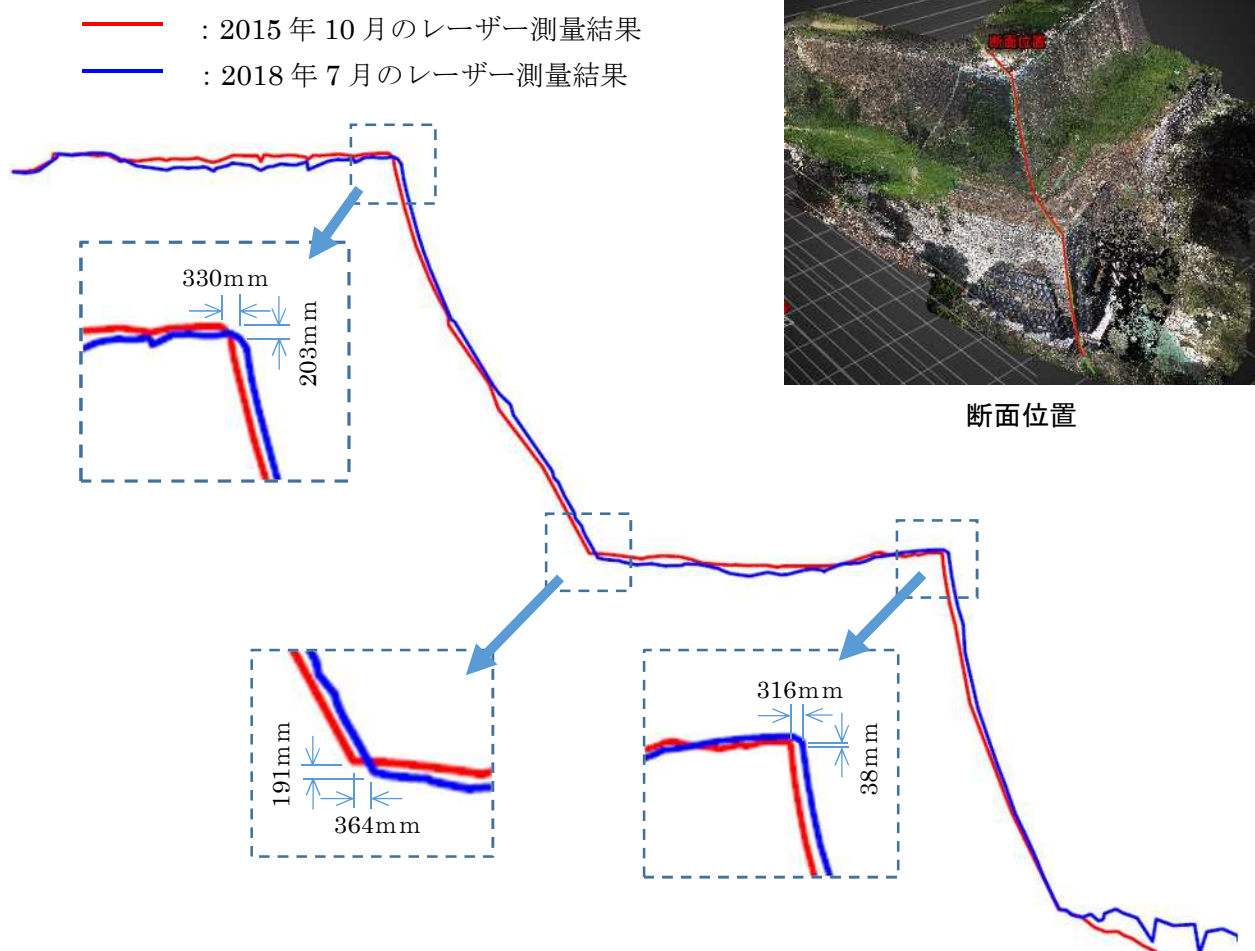
図 2-28 2015 年 10 月と 2018 年 7 月のレーザー測量結果の差分

- ・南西角部は石垣の変形に伴い帯曲輪地表面の沈下が確認されていた。(図 2-28)
- ・南西角部は西面石垣に平行方向に地表面に地割れが確認されていた。(図 2-24)

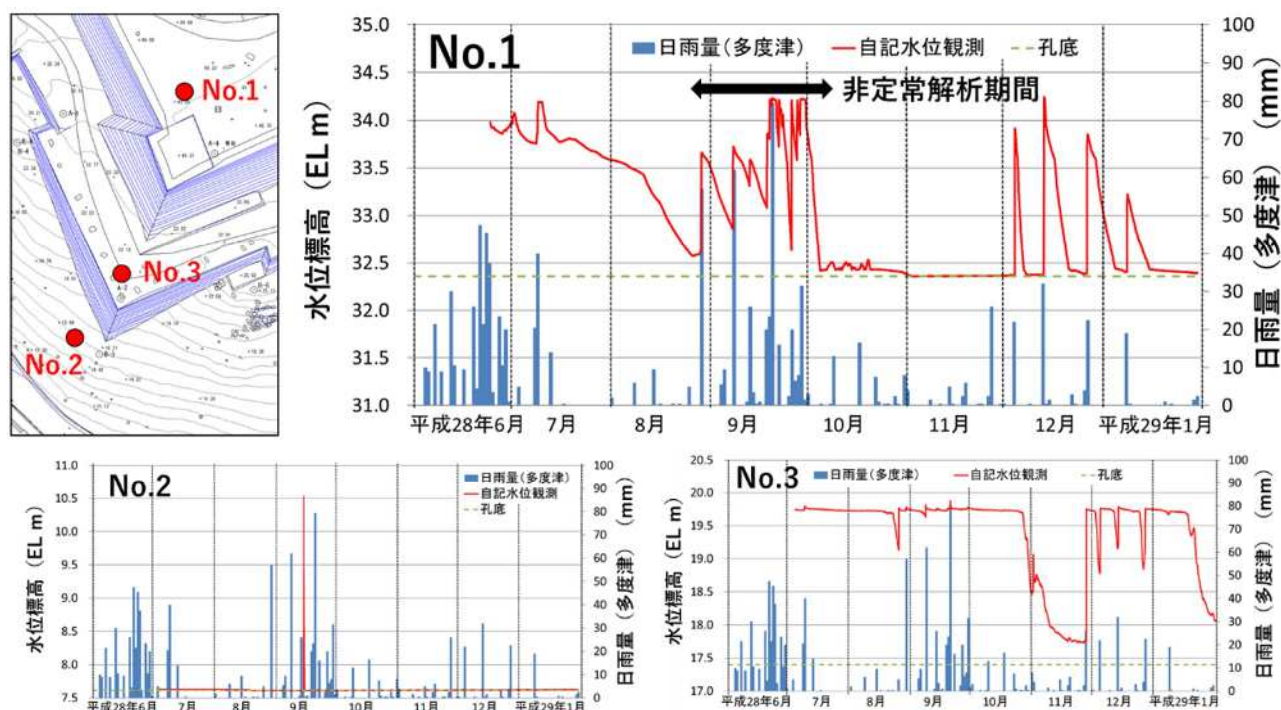
図 3-1 三か所の観測井戸における水位観測記録 (H28.6～H29.1)

丸亀城に設置された三か所の観測井戸における、平成28年6月から平成29年1月の水位観測記録と近隣の雨量観測所である多度津観測所の降水量データを図3-1に示す。平成28年9月(2016/8/26～2016/10/10)において日雨量50mmを超える降雨が3回観測されていることから、本検討ではこの期間を非定常解析の対象期間とした。図3-1に示すように、この降雨に対してNo.2およびNo.3孔における観測水位は雨量に対する水位変動が小さいが、No.1孔では約2mの水位上昇が確認できる。

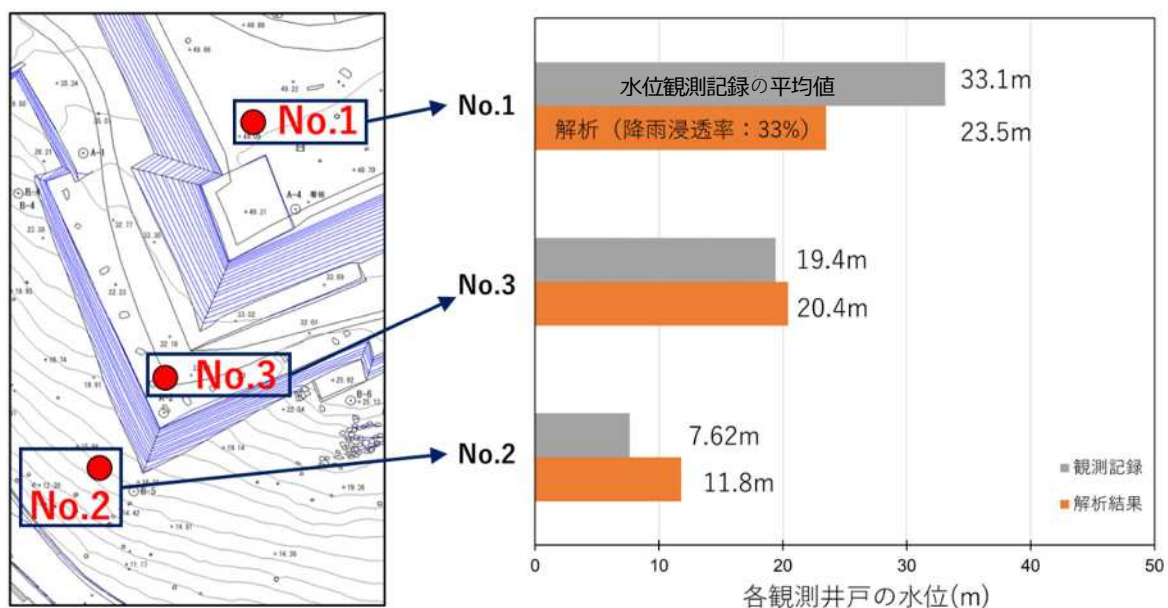
図 3-11 に示す 3 か所の水位観測記録（H28.6～H29.1）の各箇所の平均値を基準とし、この値にフィッティングするように降雨浸透率（降った雨が地下に浸透する能力を表す指標）を設定することとした。観測点の中でも、水圧の影響を受け崩壊したと考えられる、帯曲輪石垣背面の No.3 孔の定常解析の水位が、観測記録と同程度となるように降雨浸透率した。

フィッティングの結果、降雨浸透率 33%とすることで、No.3 孔の定常解析結果と観測記録の平均水位が良好に一致することを確認した。降雨浸透率は地形や舗装状況、植生などにより変化するが、一般的な雨水排水計算などでは降水量(日雨量)の地下への浸透は 1/3 程度とされていることから、本検討で設定した降雨浸透率は妥当な値であると考ええる。

図 3-11 水位を観測した三か所の観測井戸の位置および定常解析結果と観測水位の比較

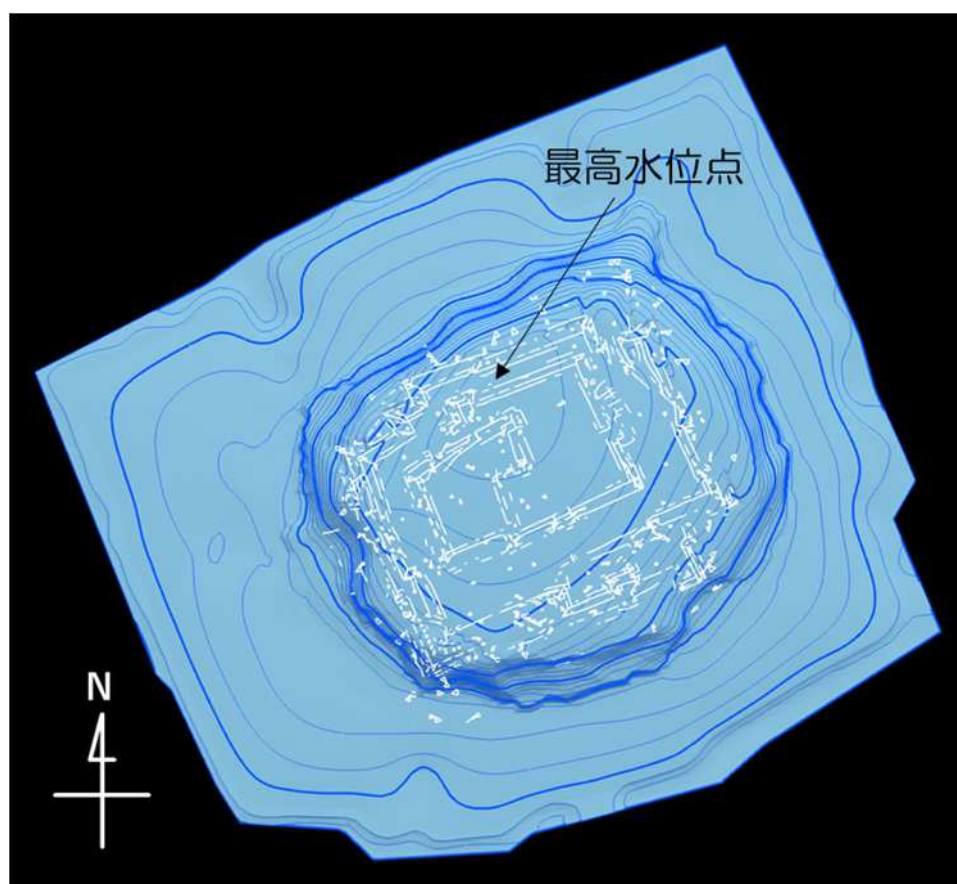
降雨時地下水位等高線を図 4-1 に示す。地下水位は岩盤の形状に沿っており、丸亀城中心からやや北寄りの地点が降雨時最高水位となる。

図 4-1 降雨時地下水位等高線

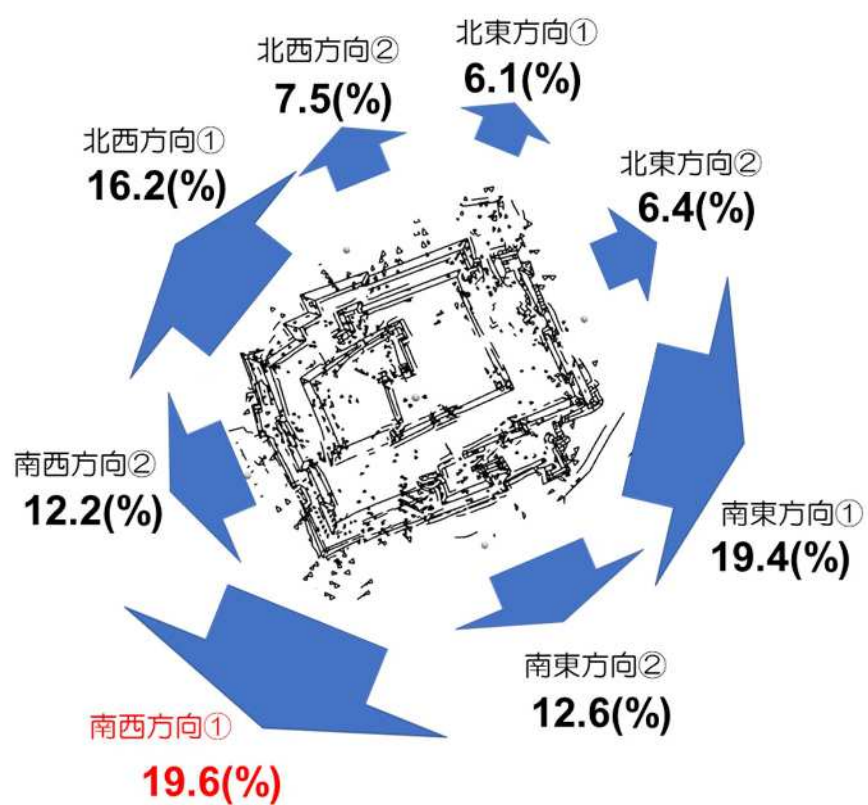
降雨時の各方角の通過流量割合を図 4-3 に示す。地下水は天守付近を中心に放射状に流れるが、同図に示す通り、崩壊のあった南西角部の方向の流量が 19.6%と最も大きくなっており、雨水が南西方向に流れやすくなっていることが分かる。

図 4-3 降雨時の各方角通過流量割合

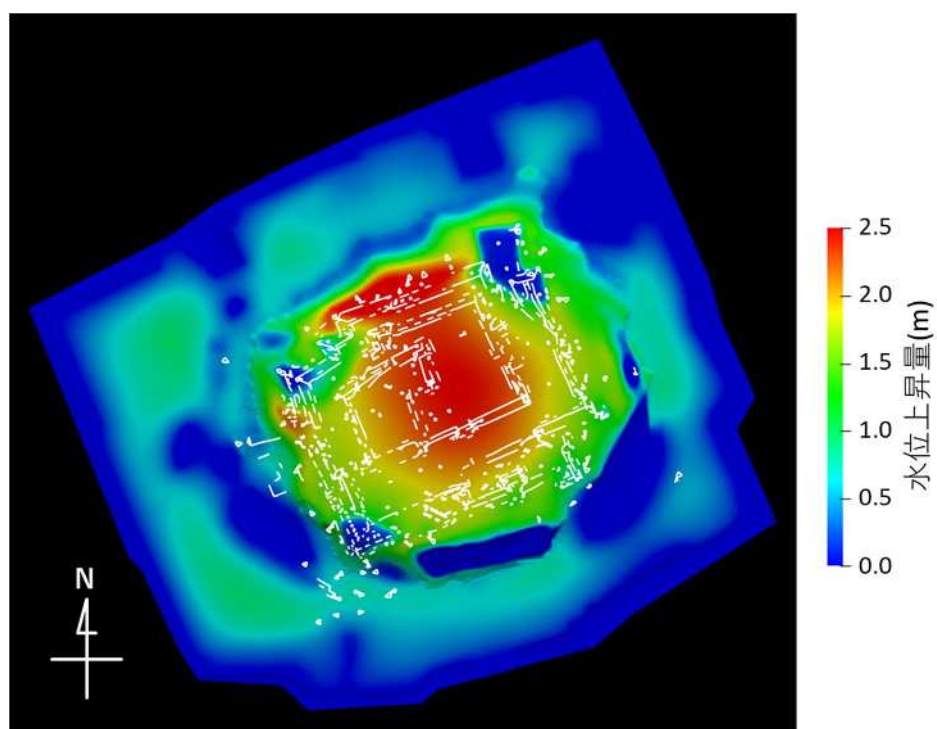
降雨時水位上昇量の分布を図 4-4 に示す。同図に示す通り、現場透水試験により得られた非常に小さい盛土透水係数を使用した解析では、崩壊のあった帯曲輪石垣南西角部における降雨時の水位上昇量が最大でも 1m 程度と小さい結果となっていることがわかる。

図 4-4 降雨時水位上昇量分布

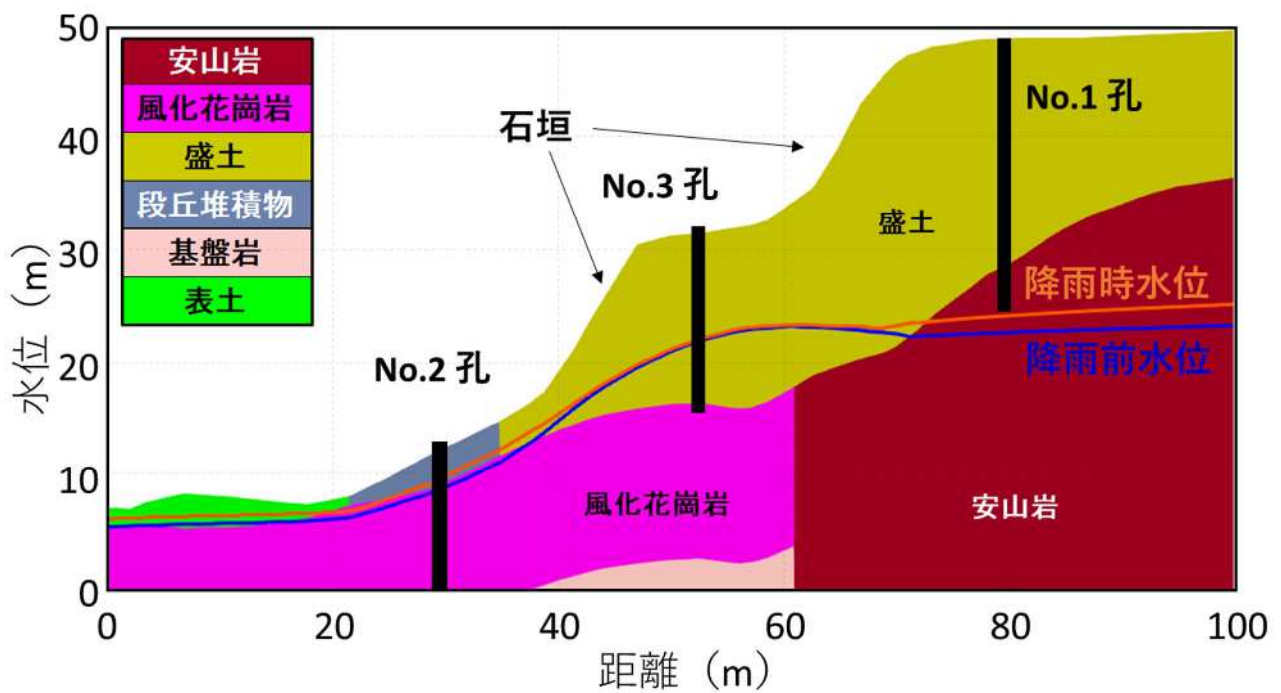
図 4-5 に示す帯曲輪石垣南西角部の断面における降水前後の水位線を図 4-6 に示す。同図に示す通り、帯曲輪石垣南西角部の背面で崩壊に影響するような大きな水位変動は見られなかった。（崩壊した帯曲輪石垣南西角部背面の No.3 孔の水位上昇量は 0.2m）

この結果から、帯曲輪石垣南西角部の崩壊は、石垣背面の盛土内で一様に水位が上昇した結果発生したものではないと考えられる。崩壊メカニズムとして、盛土内の一様な水位上昇・下降の繰り返しが発生することは考えづらい。「2.4 掘削工事中に得られた情報」に示した、三の丸石垣解体工事において確認された、クラックや埋没石垣、栗石等の縦方向の水みちに雨水が流入し、水位の上昇（滞水）と下降（排水）が繰り返されることで、徐々に盛土の塑性ひずみが蓄積し石垣を変形させ、最終的には豪雨による縦方向水みち内の大きな水位上昇が誘因となり崩壊に至ったと考えられる。

図 4-6 帯曲輪石垣南西角部における降水前および降水後の水位線の比較

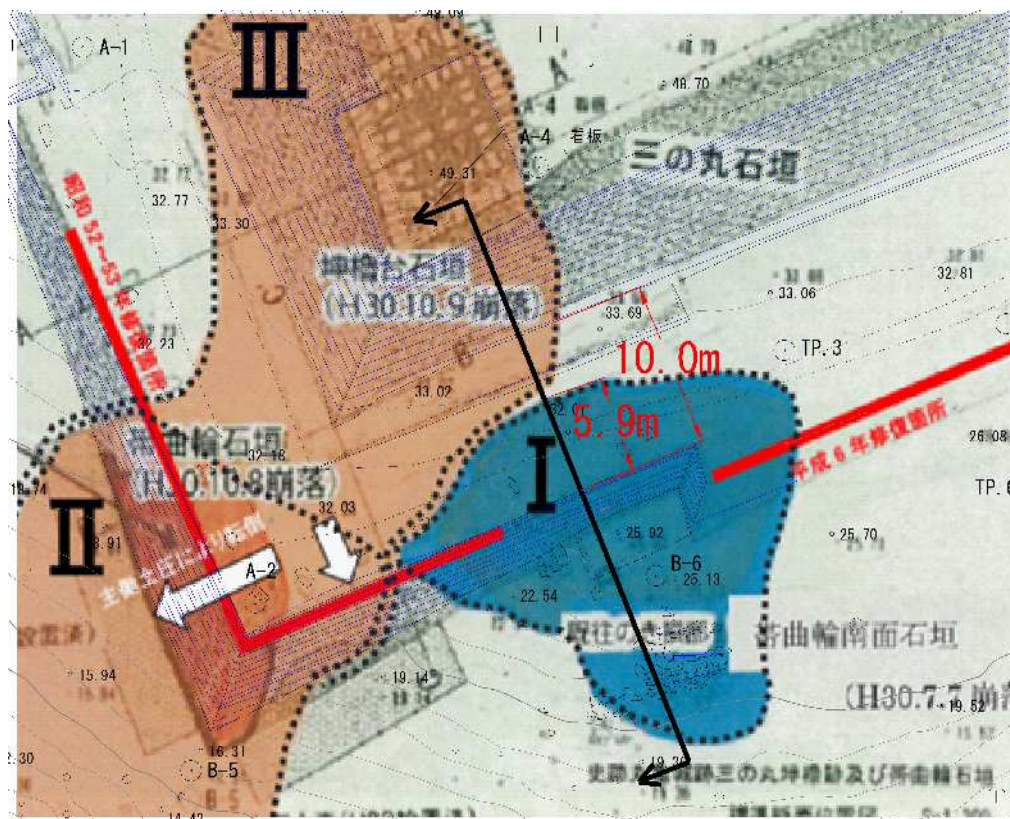
図 5-2 帯曲輪南面の崩落と断面位置図（その 1）

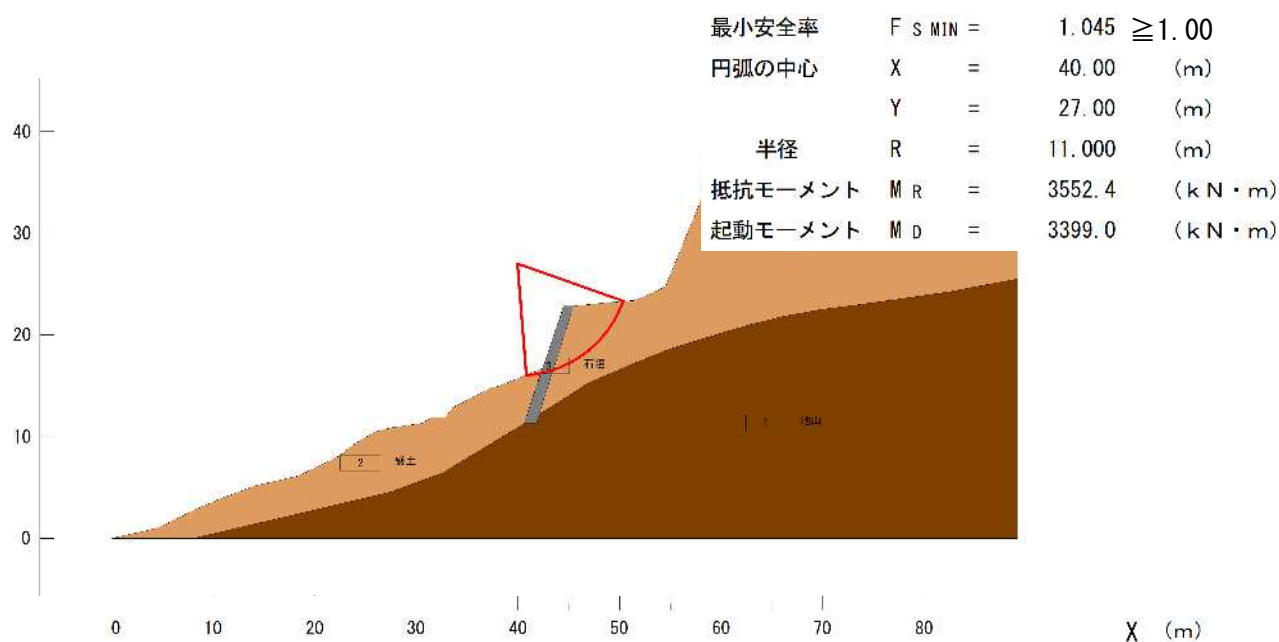
図 5-5 崩落前の状態の安全率

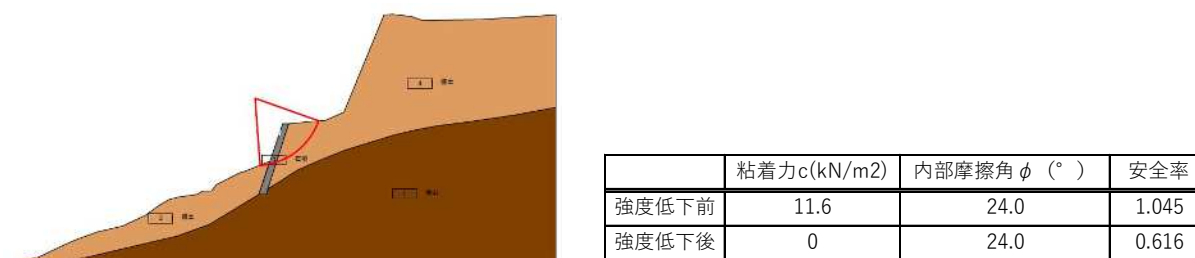
丸亀城の盛土の特性として、水浸により粘着力がほぼ  $0\text{kN/m}^2$  となる（図 2-9 参照）。これを考慮した安定検討を、南面の崩落前のモデルで実施した（図 5-7）。その結果、粘着力が消失したことで、安全率は 1.045 から 0.616 まで下がることがわかった。

図 5-7 盛土のせん断強度が低下した場合の安全率の変化

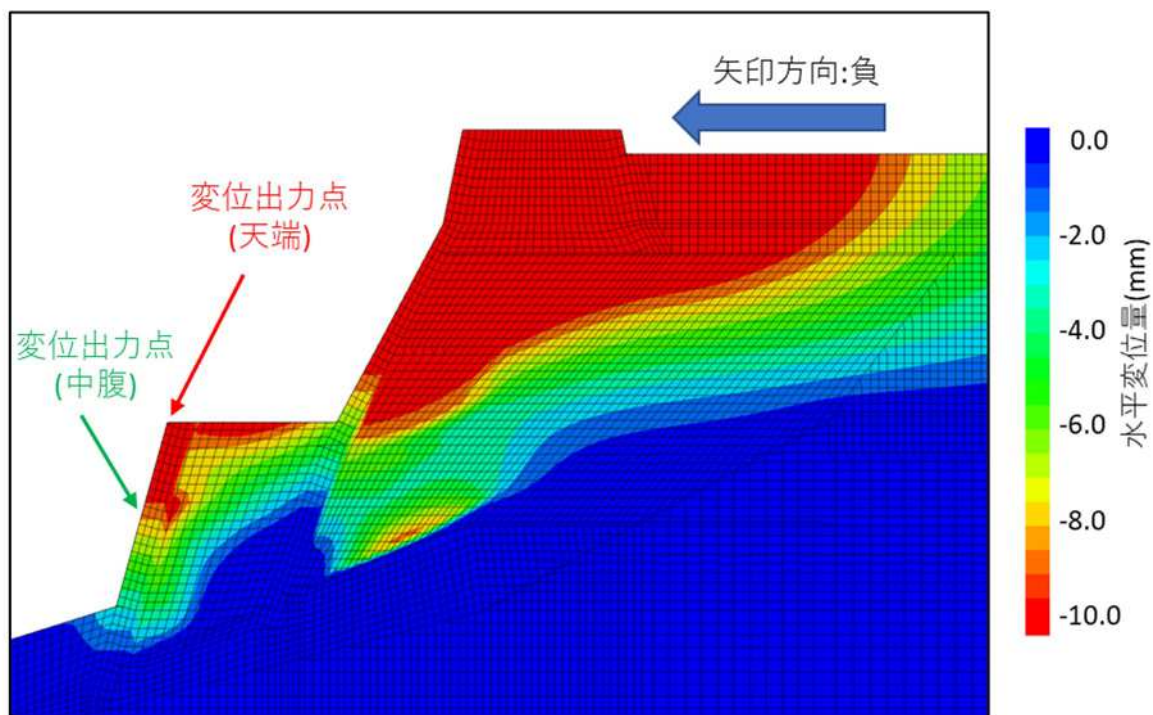
弾塑性解析によって得られた水平変位量の分布を図 8-1 に示す。同図は 74 回の水位上昇低下終了時点での変位である。帯曲輪石垣が転倒する方向へと変位している。図 8-1 に示す帯曲輪石垣西面の天端と中腹の点に着目し、これらの点の水平変位の経時変化を図 8-2 に示す。各点の水平変位は、水位上昇過程で大きくなり、水位低下過程で小さくなる。しかし、水位低下時に完全に元の変位量に戻らず、水位変動を繰り返すことで徐々に変位量が蓄積していることが確認できる。

図 8-1 水平変位量分布図 単位：mm

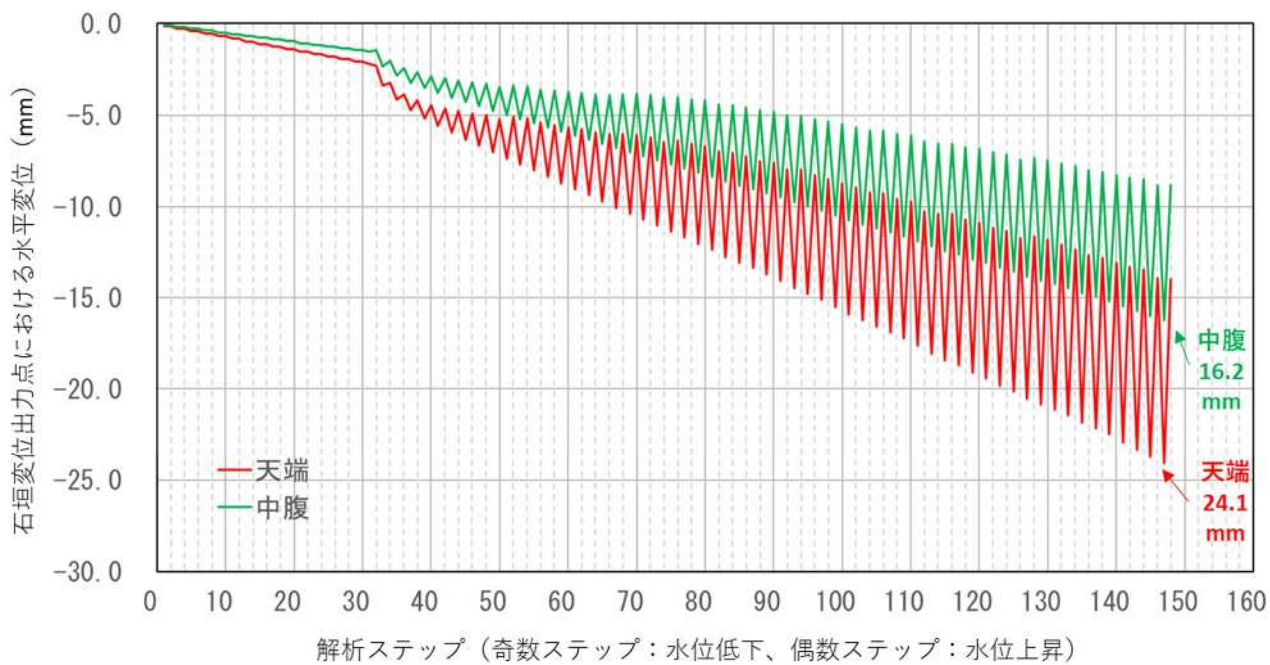
図 8-3 に石垣の変形を 80 倍にして表示する。同図に示すように、帯曲輪石垣が転倒する方向へと立ち上がるように変形しており、この変形に追従して三の丸石垣背面にて栗石と盛土の沈下が発生している。図 8-2 に示す着目点の水平変位の経時変化によると、帯曲輪石垣の最大水平変位は石垣天端において 24.1mm、中腹において 16.2mm であった。図 7-1 に示す帯曲輪南西部石垣変位の計測値（中腹で 14mm~17mm、天端側で 20mm）と比較して同程度の変位量になっており、帯曲輪石垣転倒につながる変形を再現することができた。

図 8-2 石垣着目点における水平変位の蓄積

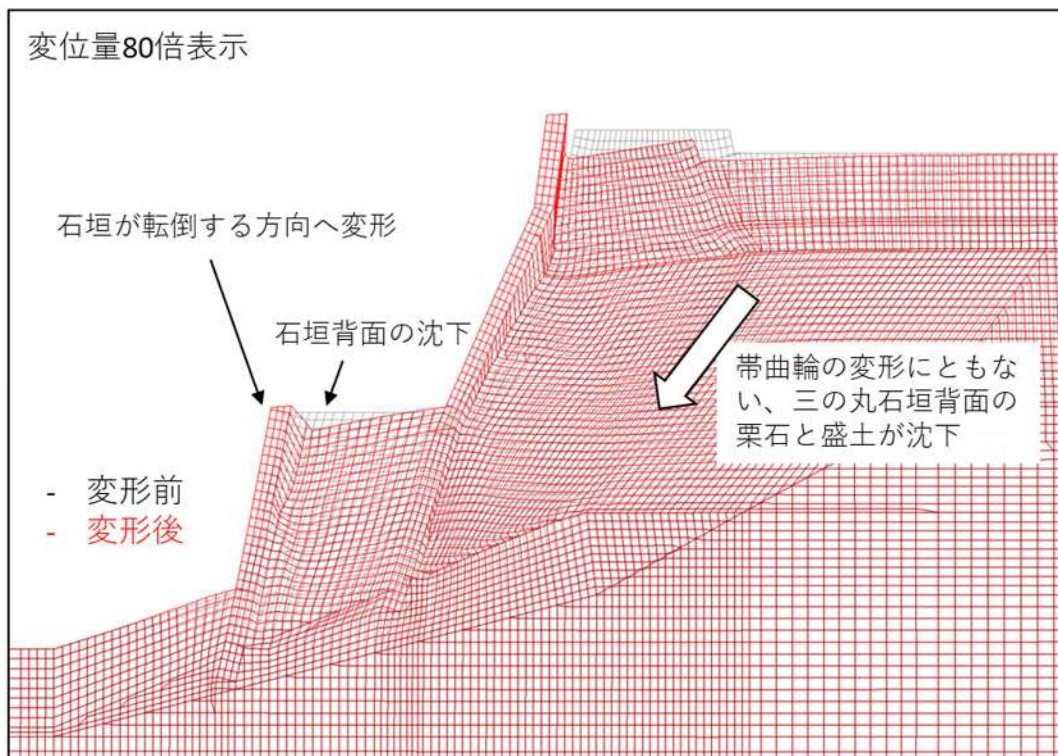
図 8-3 変形図（変位量 80 倍表示）

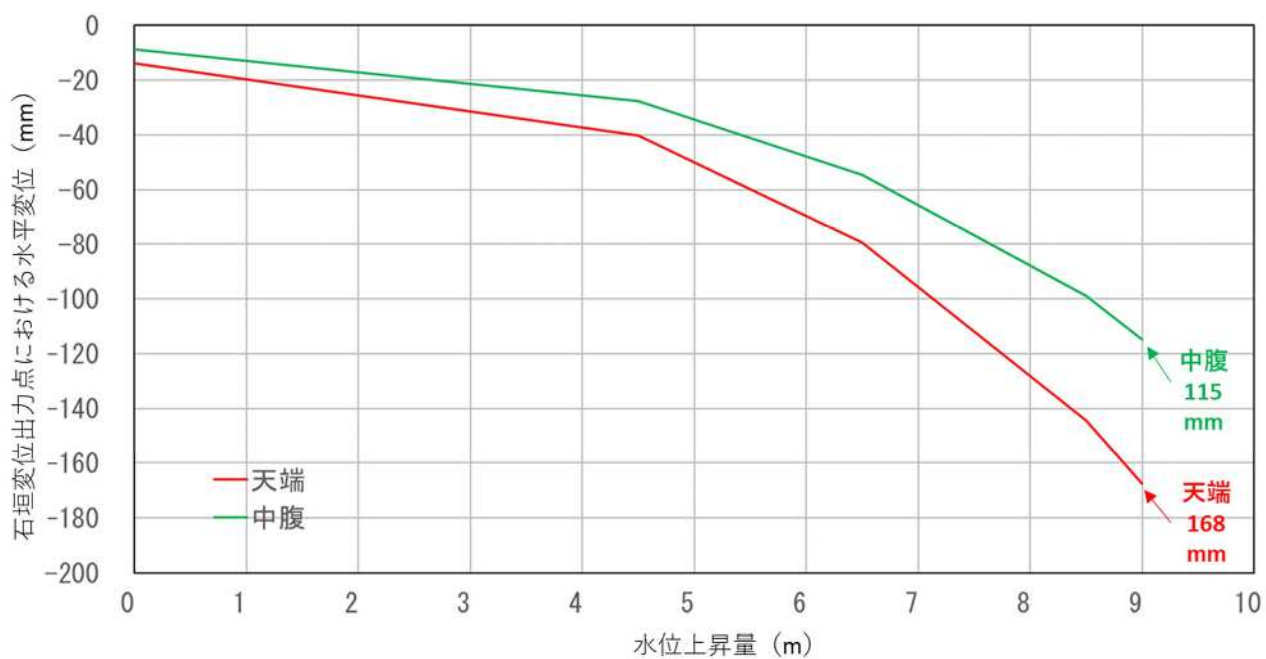
図 8-6 から水位が 9m 上昇した時の天端の水平変位は最大で 168mm となっており、図 8-7 の変形図から帯曲輪石垣が転倒する方向へと大きく変形している。

図 8-6 水位 9m 上昇時の石垣着目点における水平変位

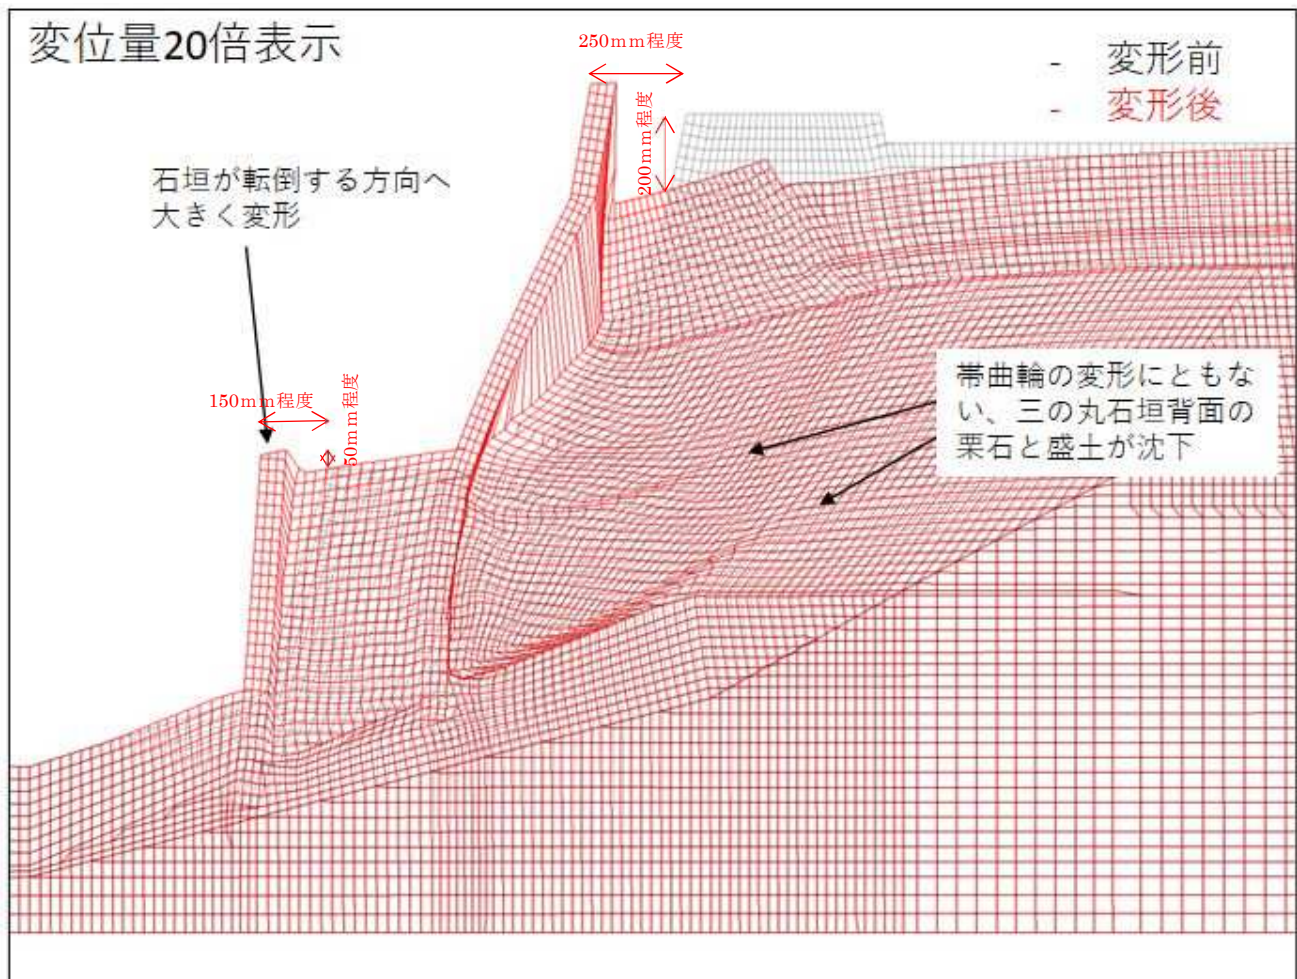
これらの結果から、豪雨が要因となってまず帯曲輪が転倒し、その後、抑えを失った三の丸石垣背面における複数のひずみ集中箇所に変位が増大し、すべり破壊が発生することで最終的な崩壊に至ったと考えられる。

図 8-7 水位 9m 上昇時の変形図（変位量 20 倍表示）

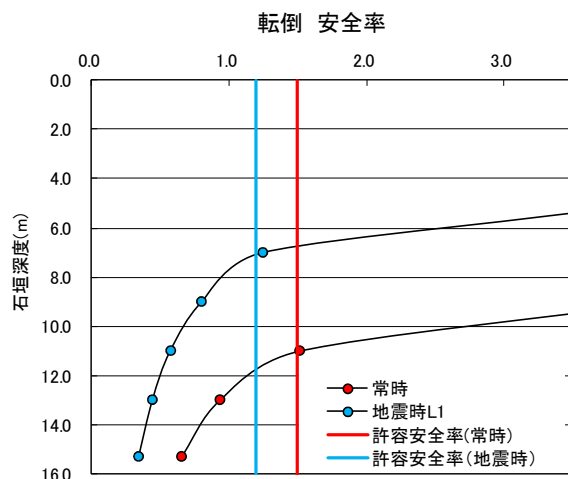
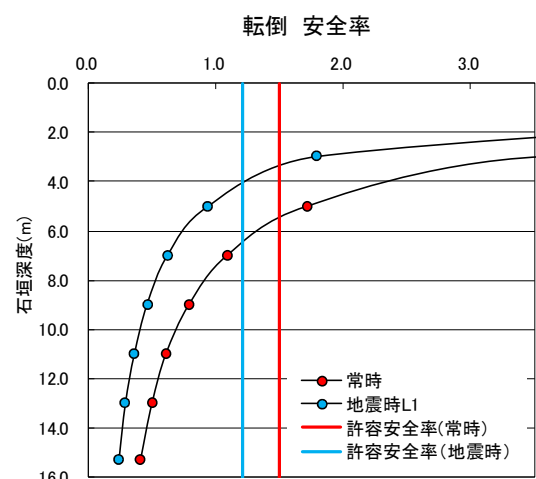
図 8-8 帯曲輪石垣の転倒検討
