令和 4 年度第 1 回石垣復旧専門部会  
丸亀城崩落メカニズム解析報告書(案)

令和 5 年 2 月

丸亀市教育部文化財保存活用課  
鹿島建設株式会社 四国支店

本報告書は、平成 30 年に発生した、丸亀城の石垣崩落メカニズムを報告するものである。丸亀城の石垣は平成 30 年 7 月 7 日に帯曲輪石垣の南面が崩落し、同年 10 月 8 日に帯曲輪石垣の南西角部、その翌日の 10 月 9 日に三の丸坤櫓跡を含む南西角部の石垣が崩落した。本報告書は、これら 3 つの崩落に対して、そのメカニズムを推定したものである。推定したメカニズムを石垣の復旧設計に反映することで、崩落原因に対してより強靱な石垣とすることを目的とする。

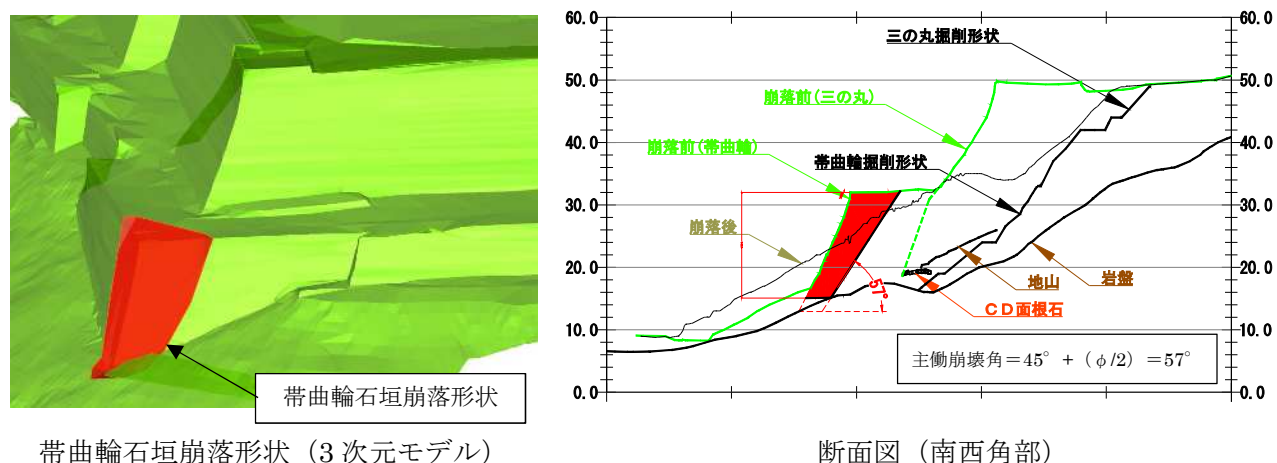
南西角部の帯曲輪石垣の崩落は、転倒崩壊であったと考えられている。しかし、実際の崩壊形状に関する資料がないため、本検討では盛土の内部摩擦角（ $\phi = 24^\circ$ ）から主働崩壊角を算出し、崩壊土塊の想定モデルを作成した。なお、大型ブロック積み擁壁計算による安定検討では、この想定した主働崩壊角（実際の崩落形状に近い形状）による転倒の安全率は $2.11 > 1.5$ （常時）であった。つまり、今回の崩落に至るまで、長年崩れずに石垣として保ってはいたが、長年の歪みの蓄積や豪雨による影響で崩落したと考えられる。

図 9-1 帯曲輪石垣の崩落形状

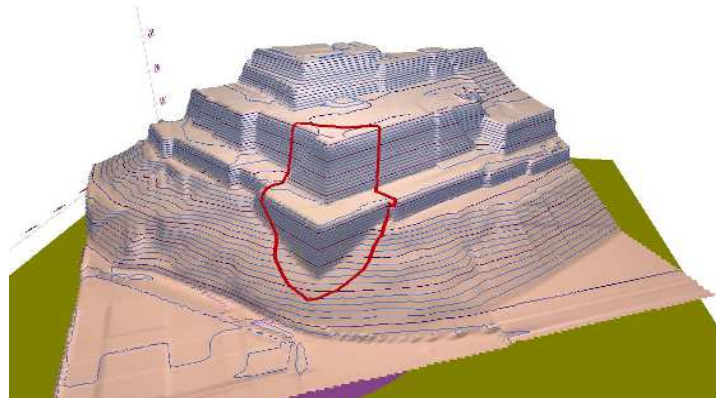
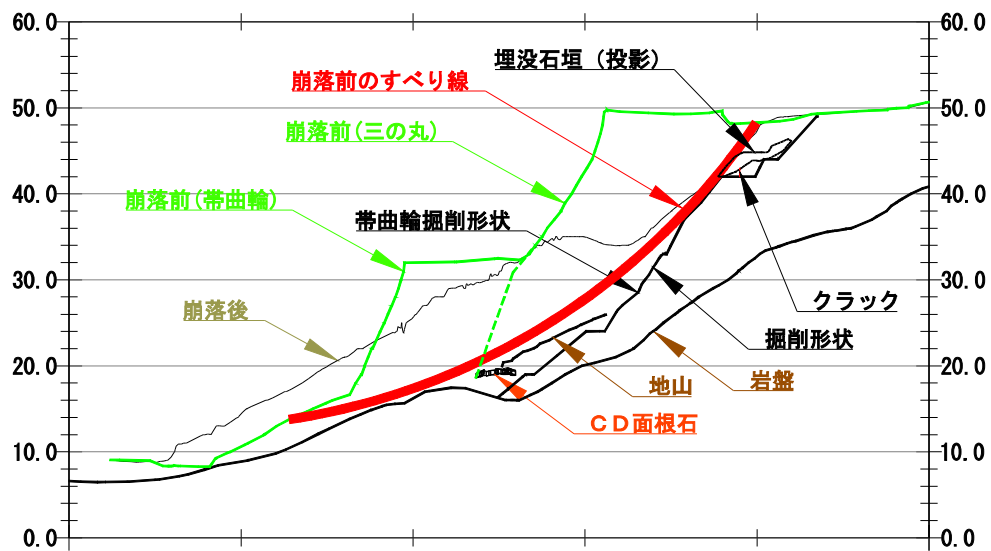
図 9-6 崩落前の安定検討結果 (南西角部の断面)

○崩落前 ( $F_s=1.004 \geq 1.0$ )

崩落した南西角部において、3次元モデルを用いて安定検討を実施した結果、帯曲輪石垣が崩落する前の状態であれば所定の安全率を確保しており、帯曲輪石垣が崩落した際に所定の安全率を下回ることがわかった。よって、三の丸石垣は帯曲輪石垣が崩落したことで支えを失ったことで崩落したと考えられる。

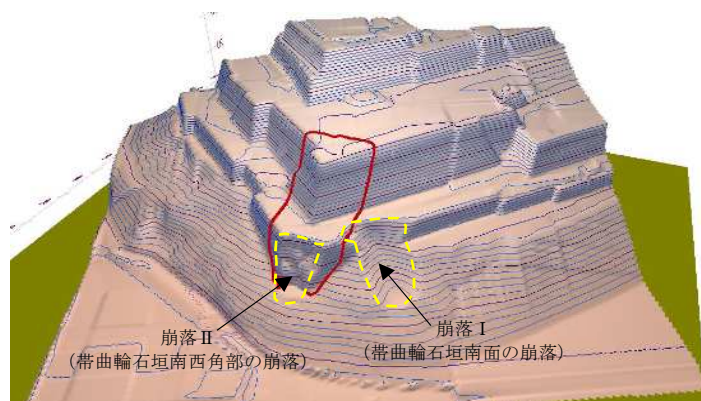
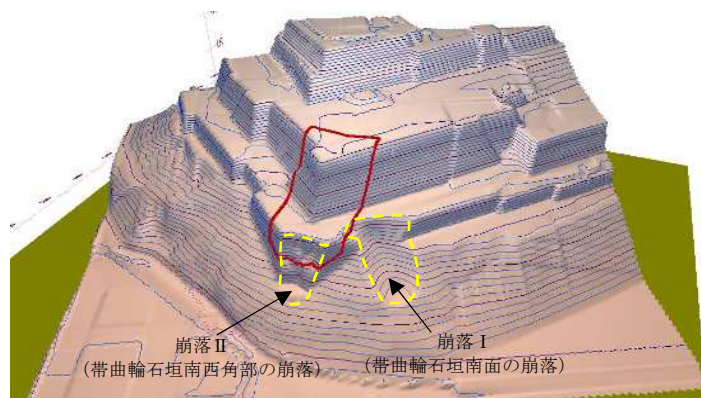
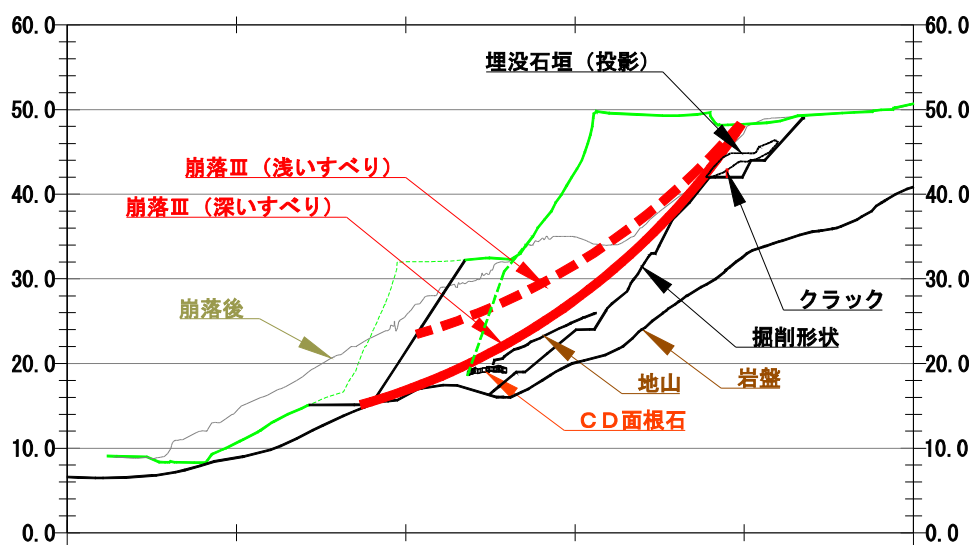
図 9-7 帯曲輪石垣崩落後の安定検討結果(南西角部の断面)

＜深いすべりの場合＞ ( $F_s=0.859<1.0$ )

＜浅いすべりの場合＞ ( $F_s=0.957<1.0$ )

なお、本検討は盛土内水位を考慮しない状態での検討であるため、盛土内水位を考慮した場合は、図9-7に示す安全率より小さくなる。そのため、復旧時においても盛土内に水位が発生しないよう、排水構造を設けることが重要であると考ええる。

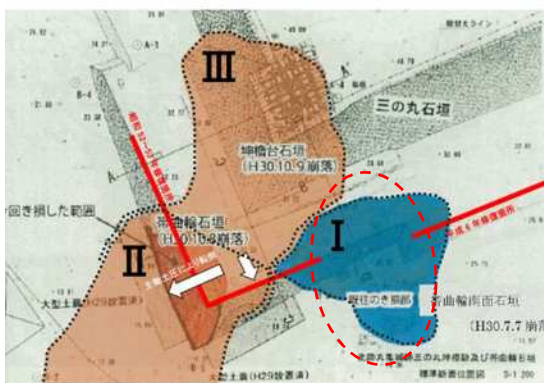
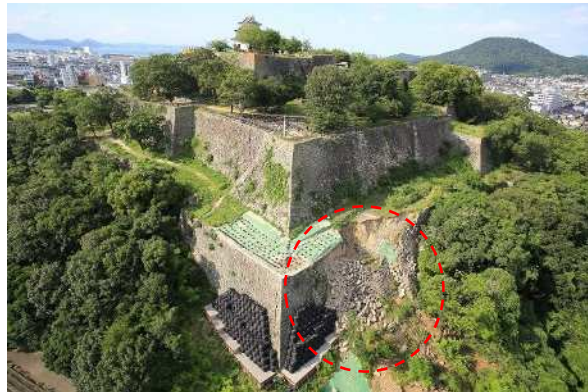
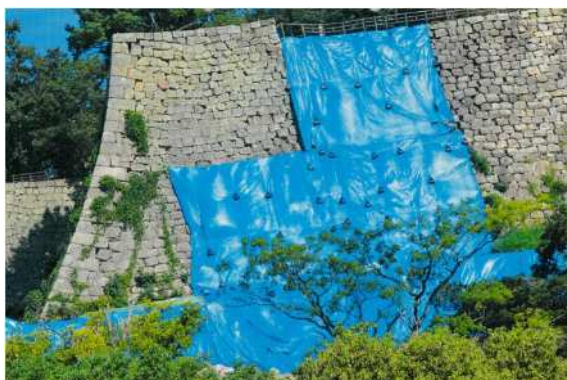
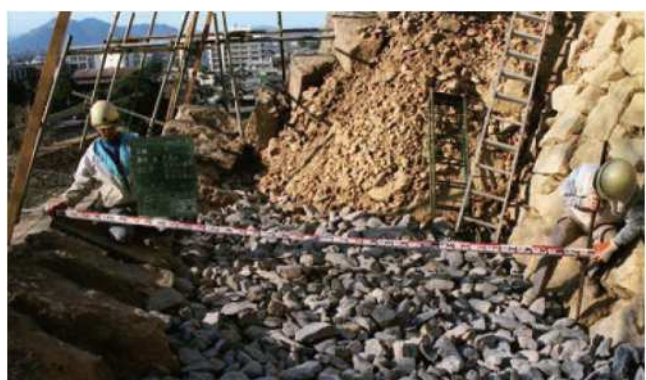
図 11-1 南面石垣に関する状況資料

- ・南面石垣は元々谷地形であり、水が集まりやすい形状となっていた。(図 11-2 及び 3 次元浸透流解析)
- ・崩落箇所のすぐ東側は平成 6 年に修復工事を実施しており、掘削面に栗石層（排水層）が確認されている。この栗石層はさらに石垣内部に繋がっていると想定され、降雨時には雨水が地形的に下流側（崩落箇所の方）に集まりやすくなっていた。
- ・帯曲輪天端表面は崩落箇所付近に向かう緩い勾配があり水が集まりやすかった。  
→他の箇所と比較して、水が集まりやすい。
- ・図 2-13 に示した通り、帯曲輪石垣背面の栗石には細粒分が多分に含まれていた。  
→集まってきた雨水が排水されにくい状況になっており、帯水により水圧が作用しやすい状況であった。
- ・三の丸天端に集まる地表面水は石垣外部まで導水され、帯曲輪天端に流れていた。

- ・南面の崩落は地形的な影響や、石垣内部に通じる水みちによる雨水の集中に伴い、水圧が作用したことで発生した円弧すべりである。

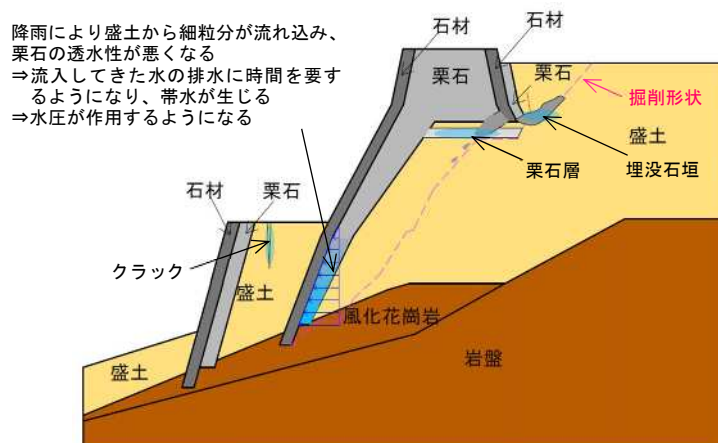
図 11-3 南西角部の状況模式図・水圧作用の考え方

- ・地形的には南面、西面方向への水の流れが多い。【解析結果】
- ・室内試験で得られた盛土の透水係数では、盛土中の浸透による盛土内の水位上昇は発生しない。【解析結果】
- ・埋没石垣や栗石層、クラックなどの水みちを通じ、盛土中を雨水が流れる。【工事状況より推測】
- ・経年的に盛土の細粒分が栗石部に流れ込み、目詰まりにより排水されにくい状況となる。【工事状況より推測】
- ・降雨の度に水みちに雨水が浸入し、水位上昇・下降を繰り返す。これにより石垣に変位が蓄積。【上記から考えられる石垣への作用荷重】
- ・変位に伴う石垣背面の盛土のゆるみにより、盛土内部に雨水が浸入しやすくなることで、盛土材の強度低下が起こる。これにより、石垣に作用する土圧が増大し、変位が加速した。【計測値、盛土の三軸試験】
- ・帯曲輪の石垣が先行して変位を起こしていた【計測値】
- ・帯曲輪の石垣は頭部の変位が大きいことから、転倒モードの崩落と推定される【計測値】
  - 帯曲輪石垣に荷重(水圧)が作用するごとに発生するわずかな変位が長い期間を通じて蓄積される。
  - 帯曲輪石垣に崩壊時の水位上昇による水圧が作用したことで帯曲輪石垣の崩落に至る。
  - 帯曲輪石垣が崩落し、押さえをなくした三の丸石垣が崩落に至る。

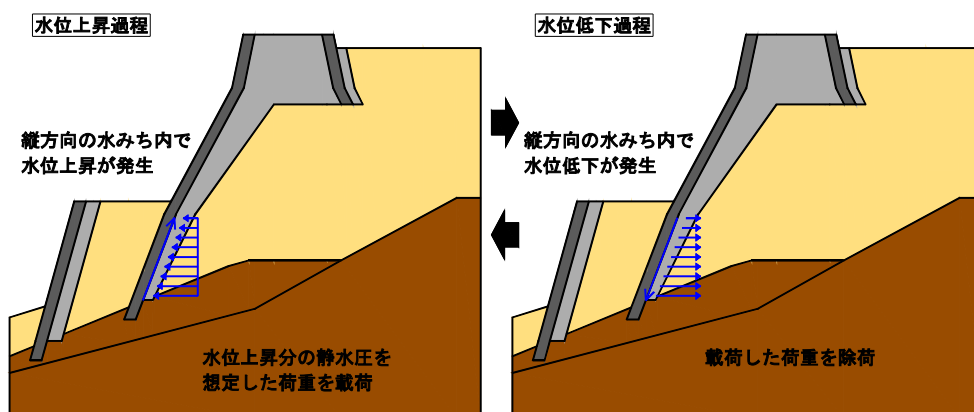
図 11-5 水圧の繰り返し作用

石垣盛土中に存在する縦方向の水みち(クラック、栗石、埋没石垣)に雨水が浸入。降雨の度に水圧が繰り返し作用した。

石垣の変位が蓄積し、新たなクラックが発生するなど、盛土内への雨水の浸入が容易となる。これにより水浸による盛土の強度低下が生じ、変位が加速。

崩落時に観測されていた水位上昇による水圧が帯曲輪盛土に作用したことで、変位が大きくなり崩壊した。

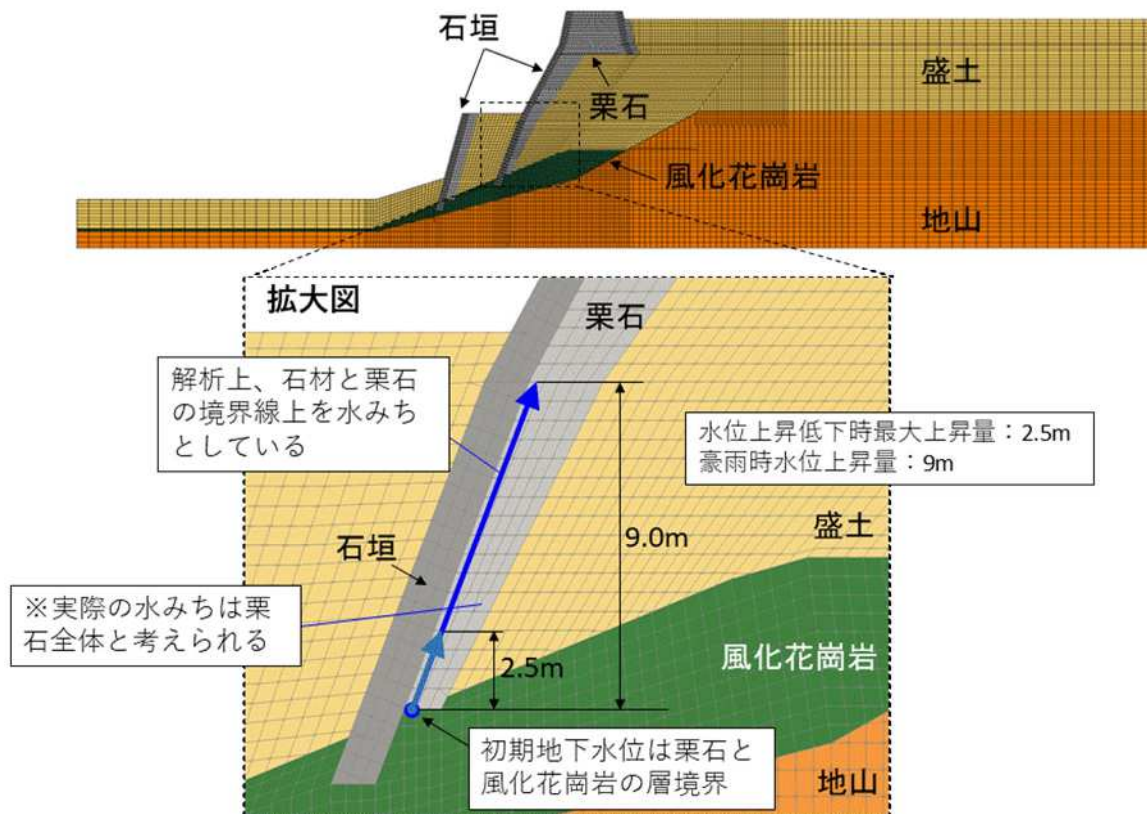
図 11-6 解析モデルと水圧の作用位置図

水圧の繰り返し作用により帯曲輪背面の盛土が押され、帯曲輪石垣が転倒モードで変状を起こす  
⇒崩落時に観測されていた水位上昇による水圧が帯曲輪盛土に作用したことで、変位が大きくなり崩壊に至った。

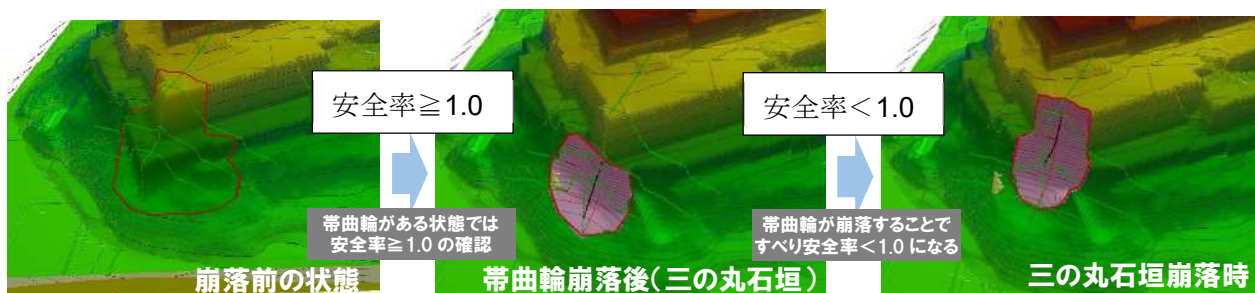
図 11-8 南西角部 3 次元円弧すべり(帯曲輪崩落後の三の丸安定性検

帯曲輪石垣の崩落(転倒モード)により押さえを失った三の丸石垣が崩落に至る。

櫓の一部が烏帽子のような形でそのまま残っていることから崩落形態はすべり崩壊である。
