丸亀城崩落メカニズム解析報告書

令和5年3月

丸亀市教育部文化財保存活用課

鹿島建設株式会社 四国支店

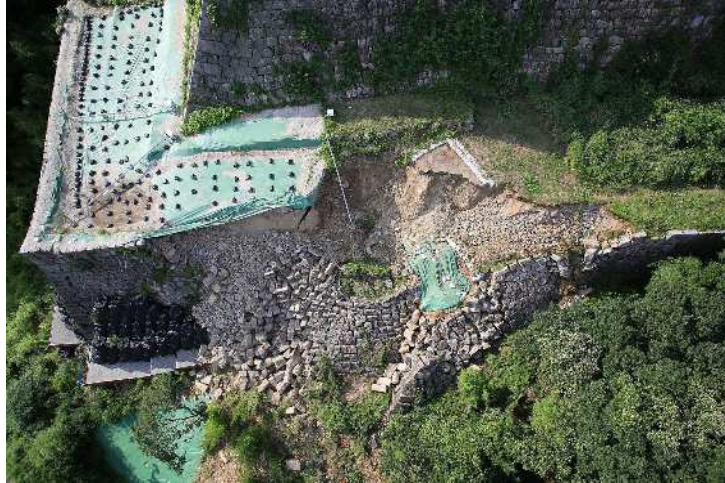
- ①平成 30 年 7 月 7 日に帯曲輪の南面石垣が崩落したもの（図 1-2（a））
- ②平成 30 年 10 月 8 日に帯曲輪の南西角部石垣が崩落したもの（図 1-2（b））
- ③平成 30 年 10 月 9 日に三の丸坤櫓跡を含む南西角部石垣が崩落したもの（図 1-2（c））

(a) 帯曲輪南面の崩落状況

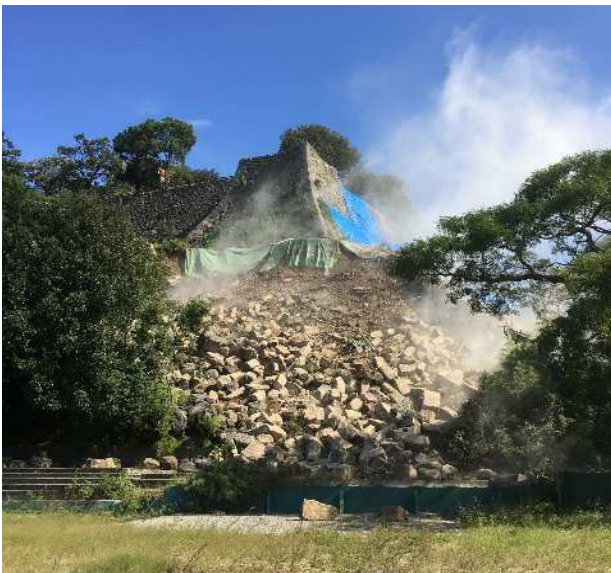
(b) 帯曲輪南西角部の崩落状況

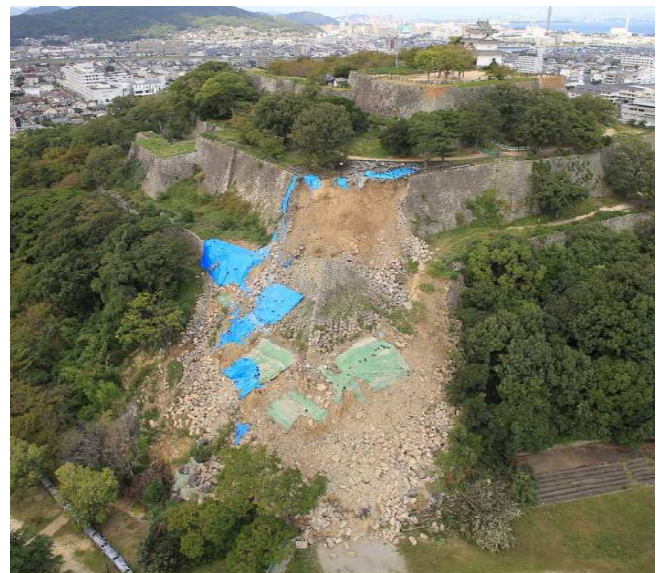
(c) 三の丸坤櫓櫓跡の崩落状況

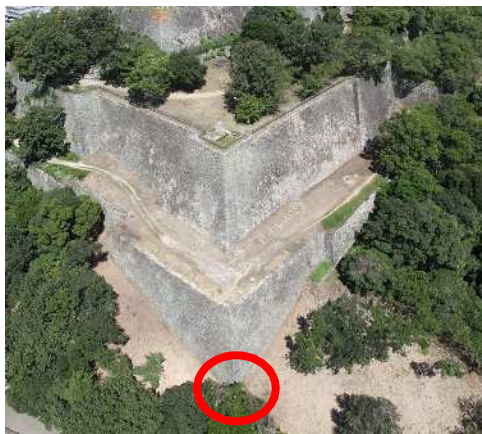
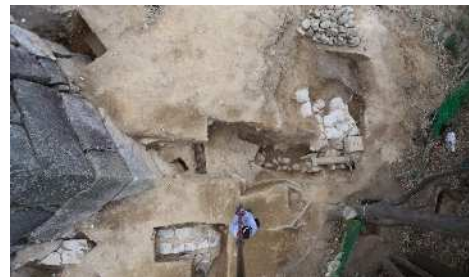
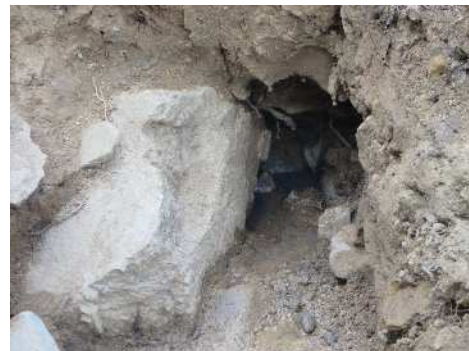
図 2-3 南西角部の排水遺構

南西角部の石垣の地盤レベルにおいて、図 2-3 に示す排水の遺構が発見されている。築城時から雨水が集まることを考慮していたことが推測される。

(a) 排水遺構検出箇所 (南西角部)

(b) 排水遺構検出状況

(c) 排水遺構 (栗石による排水路)

- ・南西角部は他の角部より石垣が高い。相対的に南面より西面の方が、石垣が高く潜在的に安定度が低い。(図 2-2)
- ・地盤レベルに多くの排水に関する遺構が発見されており、築城当時から南西角部に雨水を導く思想であった可能性がある。(図 2-3)
- ・地形的に南面や西面には水が集まりやすい。
- ・変形の進行に伴い石垣背面の地表面が沈下。さらに水が集まりやすい状態となっていた。
- ・変形が蓄積され不安定となった状態で、台風 24 号が誘因となり帯曲輪が崩落した。
- ・帯曲輪石垣の崩落により押さえを失った三の丸石垣が崩落に至った。

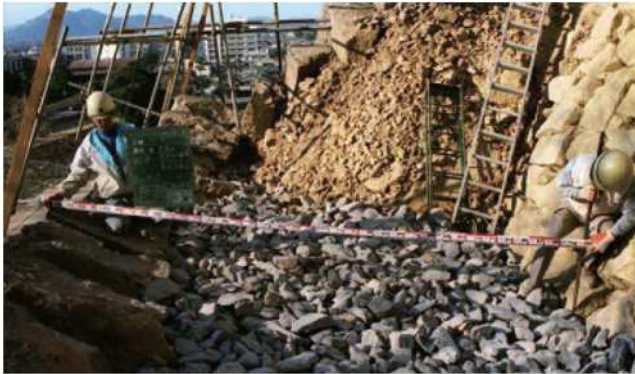
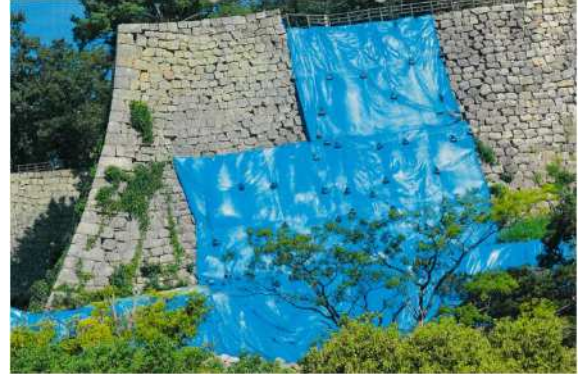
図 2-5 帯曲輪南面の崩落前の状況

帯曲輪南面の崩落箇所のすぐ東側は、平成6年に修復工事を実施しており、掘削面に栗石層（排水層）が確認されている。この栗石層はさらに石垣内部に繋がっていると想定され、降雨時には雨水が地形的に下流側（崩落箇所の方向）に集まりやすくなっていた。また、三の丸天端に集まる地表面水は石垣外部まで導水され、帯曲輪天端に流れていた。

(a) 修復工事で確認された栗石層

(b) 三の丸天端の表流水の導水状況

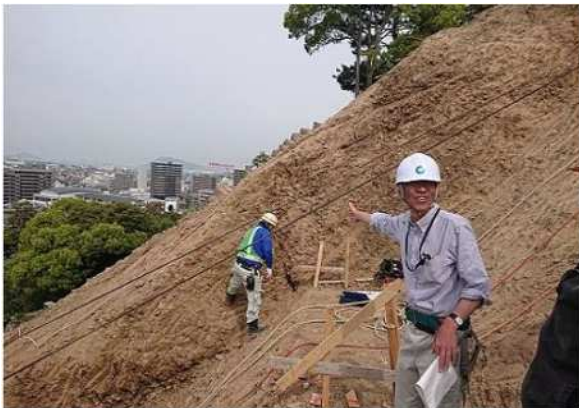
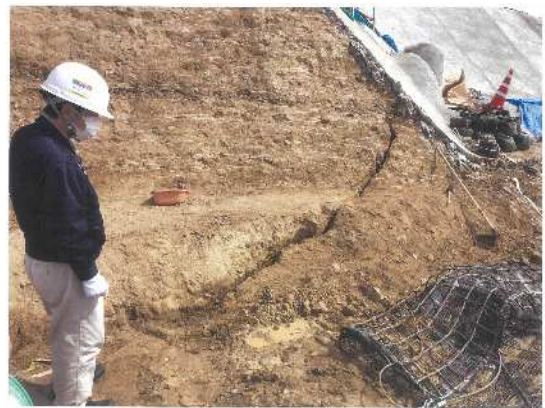
図 2-10 掘削工事中に発見されたクラック

三の丸掘削中、縦方向クラックが確認された。応急復旧時には同深度で縦クラックが確認されていた。

(a) 応急対策時発見クラック

(b) 三の丸掘削時発見クラック

- ・掘削中、盛土内に「縦方向クラックの発生」や「縦方向のずれ」を確認した。(図 2-10、図 2-11)
- ・土質試験の結果、盛土の透水係数が小さい。(表 2-1、図 2-8)
- ・掘削中、盛土内に埋没石垣、栗石層を多数発見した。(図 2-11)
- ・石垣解体中、目視観察レベルで石垣背面の栗石の目詰まりを確認した。(図 2-12)
- ・三の丸石垣は地中部にも存在しており、地山まで石垣が続いていた。(図 2-15)
- ・三の丸石垣背面には水を多く含む軟弱層が一部存在した。(図 2-18)

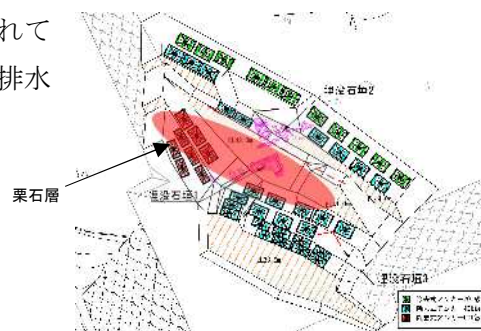
図 2-11 掘削工事中に発見した埋没石垣と栗石層

南西角部では、当初予想していなかった埋没石垣が多数発見されている。石材周辺や掘削斜面表面に多くの栗石が発見されている。排水層と思われる栗石（碎石）層のずれも確認された。

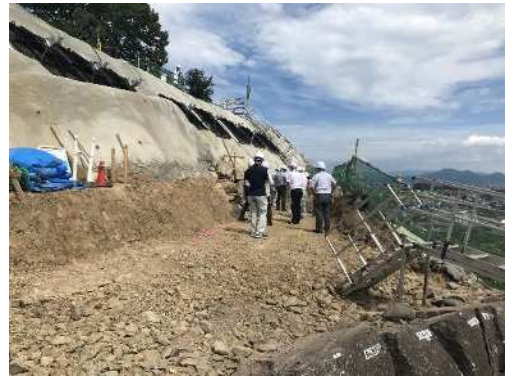
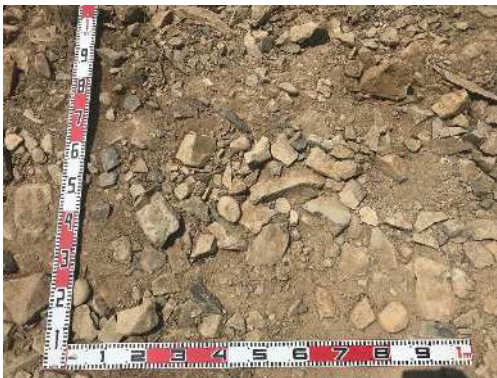
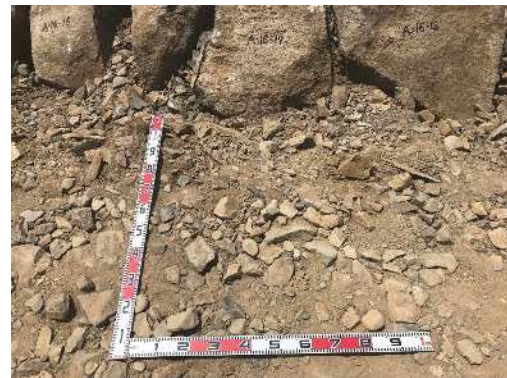
図 2-12 EL+42.5m の石垣背面栗石の拡大写真

掘削工事に伴う目視観察では、栗石層に細粒分が入り込んでいる様子が見られる。図 2-13 は、三の丸石垣背面 EL+30.7m 付近（帯曲輪天端より 1m 下がり程度）の栗石層を 75mm 以下に調整して、粒度試験を実施した結果である。細粒分(0.075mm 以下の粒形)が 39.0%含まれていることがわかる。同様に図 2-14 に帯曲輪石垣背面の栗石の粒度試験結果を示す。こちらも細粒分が 46.9%含まれている。築城当時から、降雨等の作用で経年的に細粒分が流れ込んでいたものと想定され、これにより、透水性が低下していたことが想定される。

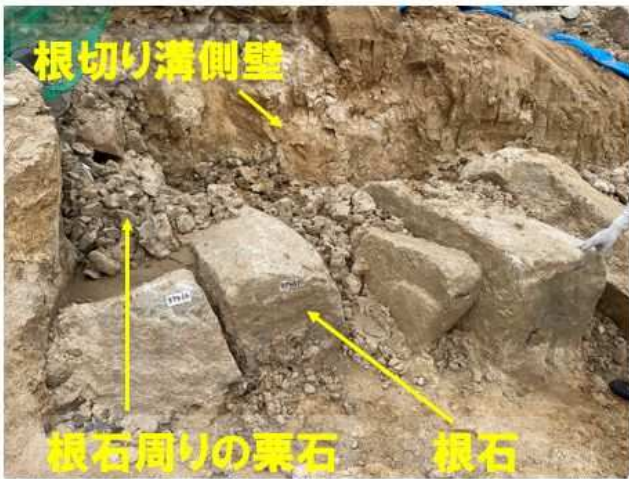
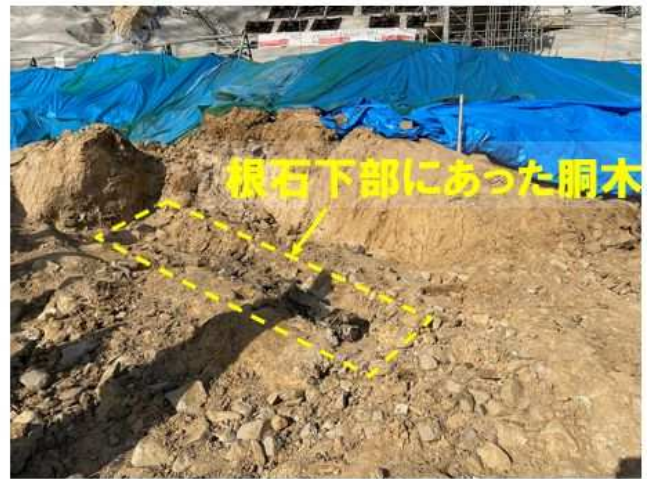
図 2-16 帯曲輪石垣の根石付近の状況

図 2-16 に帯曲輪石垣の根石付近の状況、図 2-17 に三の丸石垣の根石付近の状況を示す。いずれにおいても、根石の下には胴木と思われる木材(以下胴木とする)が確認された。また、根切溝と根石の間は栗石で充填されていたことが確認された。

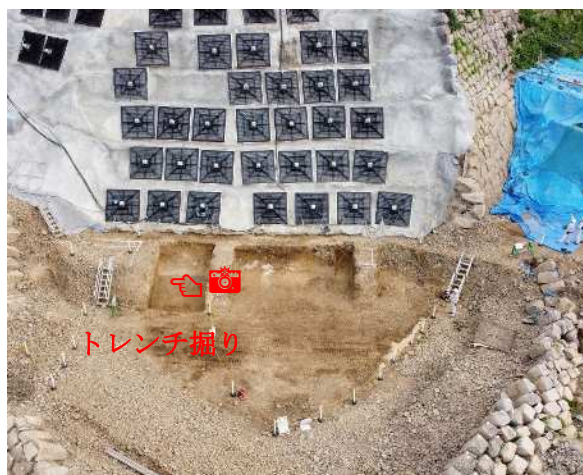
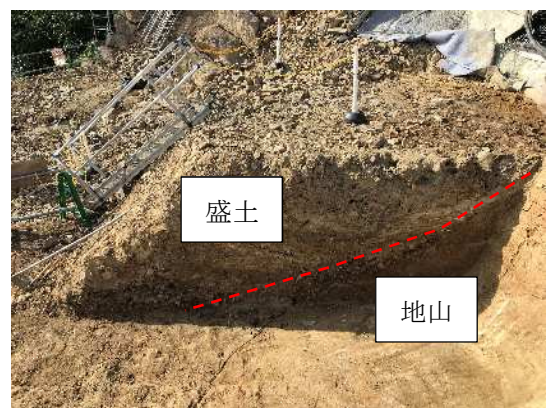
図 2-19 盛土と地山の層境界

帯曲輪石垣の解体工事の掘削法面上に地山が確認された。確認された高さは、地質調査結果から想定された高さよりも 5m ほど高い位置であった。また、この地山をトレンチ掘りし、断面を確認したところ、地山面と盛土層の間には礫質土や有機粘性土があり、地山面は安山岩と風化花崗岩が入り混じった面であることが確認された。

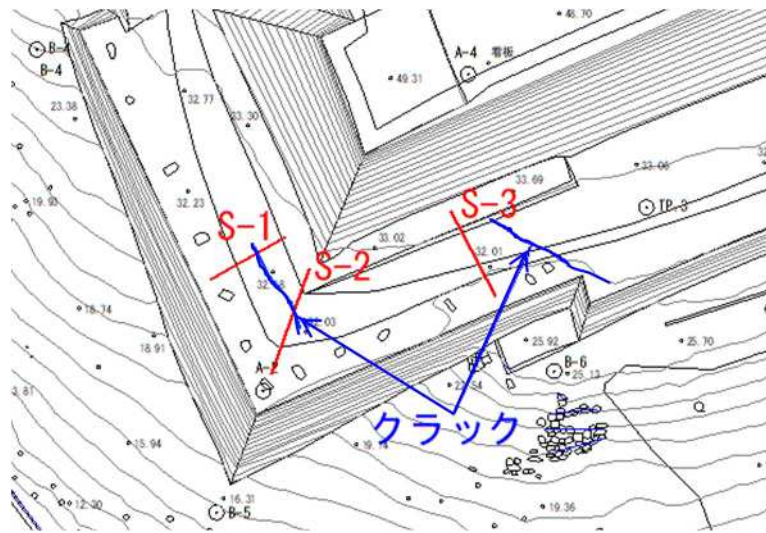
図 2-24 帯曲輪天端の伸縮計配置

- 2016.8 に帯曲輪天端にクラックの発生が確認されている (図 2-24 参照)。その後、2016.9 に S-1 と S-2 の伸縮計で変位の増大 (引張側) が見られるため、降雨によりクラックが拡幅したものと考えられる。
- S-3 は、付近にクラックは発生しているものの、2018年7月に帯曲輪石垣が崩落するまで変位の増加はほとんど見られない。

- ・南西角部は石垣の変形に伴い帯曲輪地表面の沈下が確認されていた。(図 2-28)
- ・南西角部は西面石垣に平行方向に地表面に地割れが確認されていた。(図 2-24)

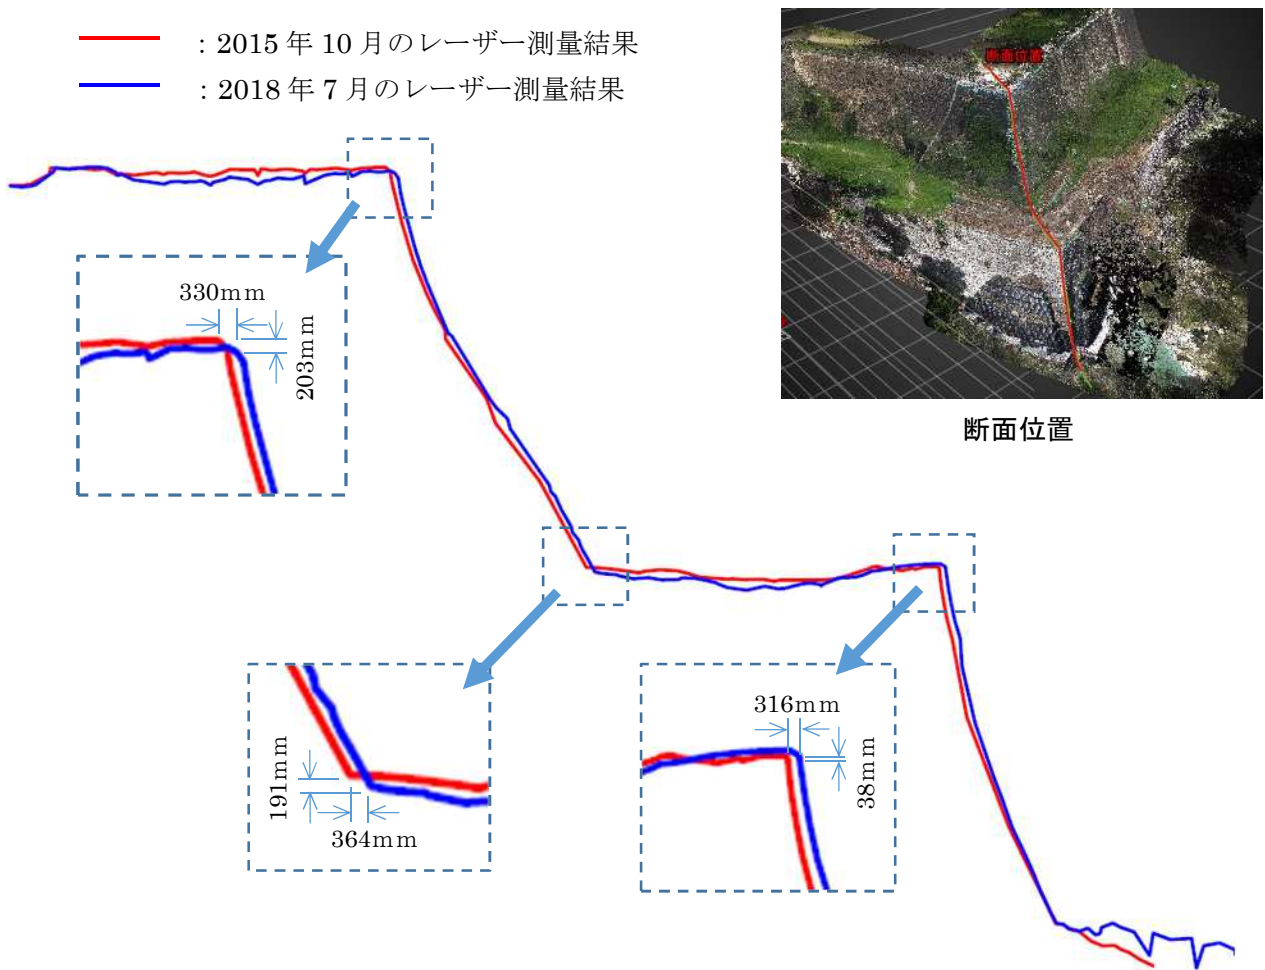
図 2-28 2015年10月と2018年7月のレーザー測量結果の差分

南西角部の石垣の変位量のイメージを図2-27に示す。2006年2月から2015年10月の期間と2015年10月から2018年7月の期間で同様の変形モードとなっている。三の丸石垣の天端および下端(地上部)で沈下が生じ、帯曲輪の天端で隆起が生じていることから、**図2-27に示すような変位が発生していたことが考えられる**。図2-28に、2015年10月時点と2018年7月時点の航空測量結果(点群データ)から作成した、南西角部の断面図を示す。図2-27で示した模式的な変形図と概ね同様の変形が確認できた。これらの測量結果からも、**帯曲輪は上部の水平変位が下部に比べて顕著であり、転倒モードで変位していたことがわかる**。

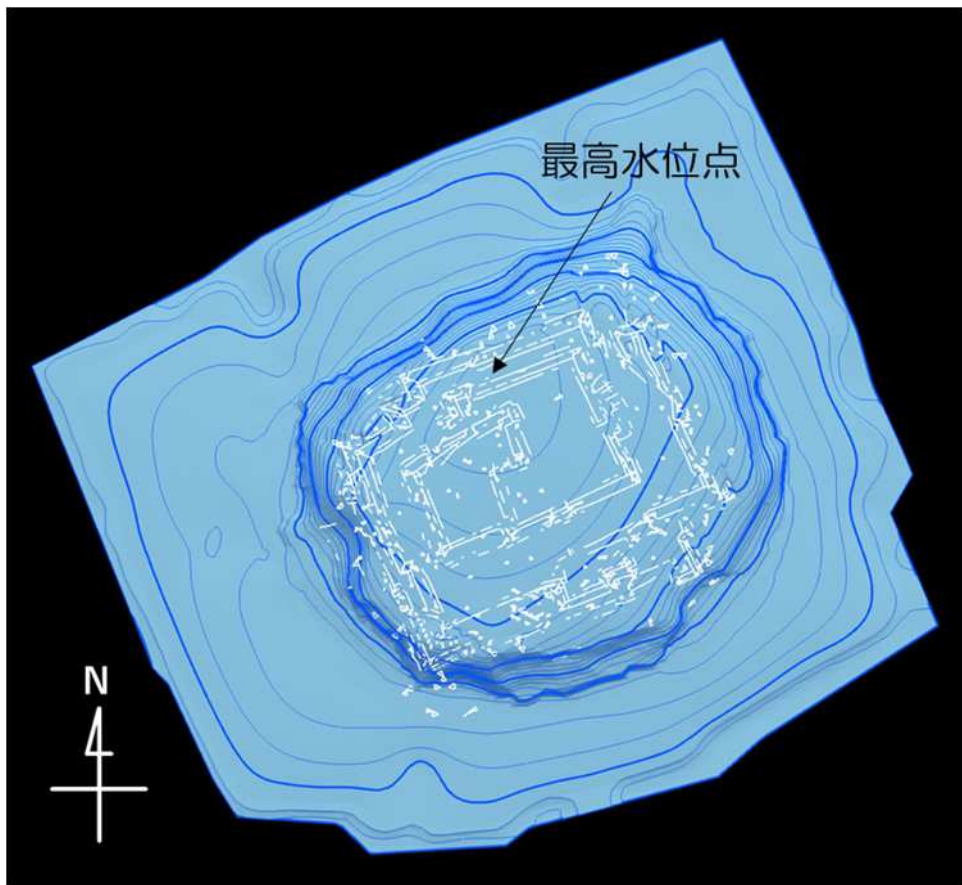
図 4-1 降雨時地下水位等高線

降雨時地下水位等高線を図 4-1 に示す。地下水位は岩盤の形状に沿っており、丸亀城中心からやや北寄りの地点が降雨時最高水位となる。

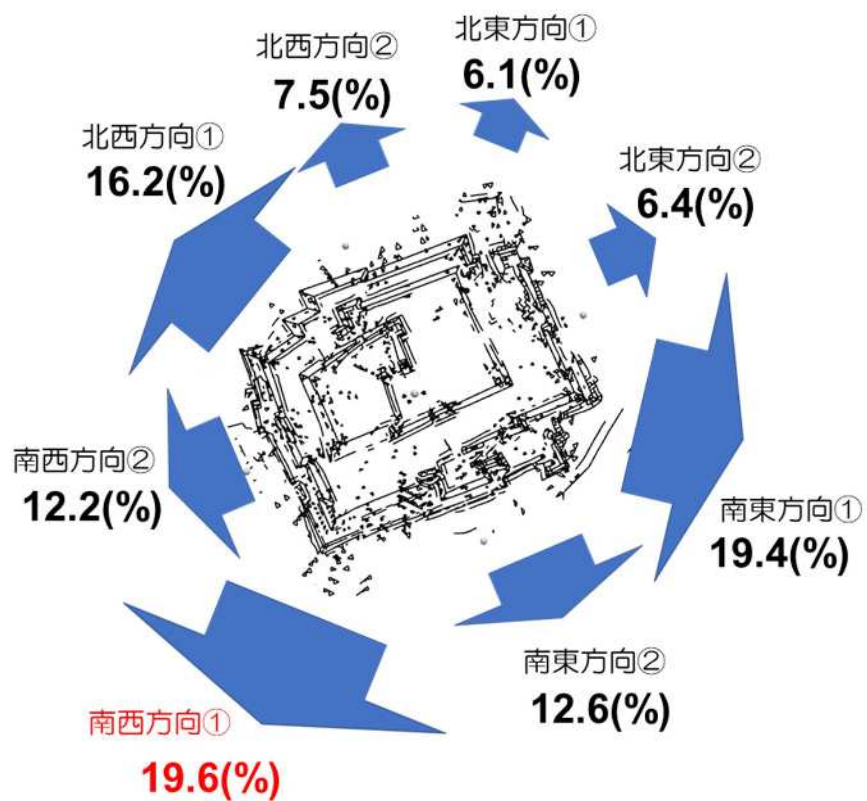
図 4-3 降雨時の各方角通過流量割合

降雨時の各方角の通過流量割合を図 4-3 に示す。地下水は天守付近を中心に放射状に流れるが、同図に示す通り、崩壊のあった南西角部の方向の流量が 19.6%と最も大きくなっており、雨水が南西方向に流れやすくなっていることが分かる。

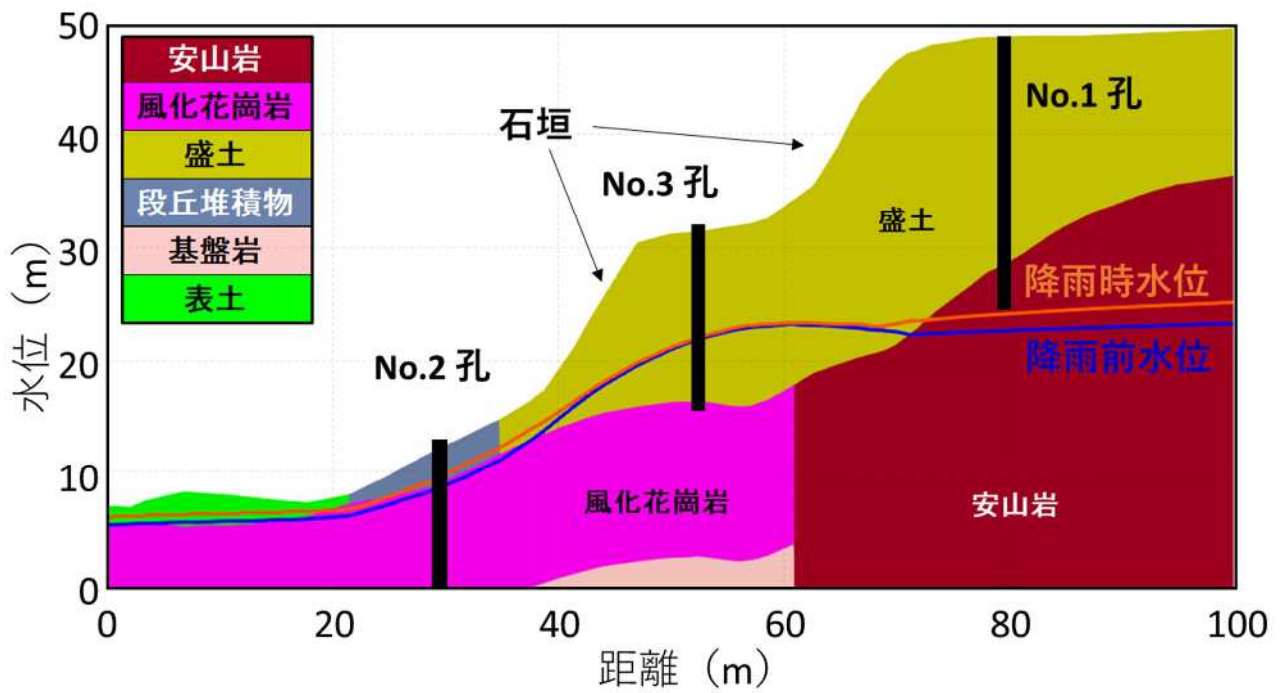
図 4-6 帯曲輪石垣南西角部における降水前および降水後の水位線の比較

図 4-5 に示す帯曲輪石垣南西角部の断面における降水前後の水位線を図 4-6 に示す。同図に示す通り、帯曲輪石垣南西角部の背面で崩壊に影響するような大きな水位変動は見られなかった。（崩壊した帯曲輪石垣南西角部背面の No.3 孔の水位上昇量は 0.2m）

この結果から、帯曲輪石垣南西角部の崩壊は、石垣背面の盛土内で一様に水位が上昇した結果発生したものではないと考えられる。崩壊メカニズムとして、盛土内の一様な水位上昇・下降の繰り返しが発生することは考えづらい。「2.4 掘削工事中に得られた情報」に示した、三の丸石垣解体工事において確認された、クラックや埋没石垣、栗石等の縦方向の水みちに雨水が流入し、水位の上昇（滞水）と下降（排水）が繰り返されることで、徐々に盛土の塑性ひずみが蓄積し石垣を変形させ、最終的には豪雨による縦方向水みち内の大きな水位上昇が誘因となり崩壊に至ったと考えられる。

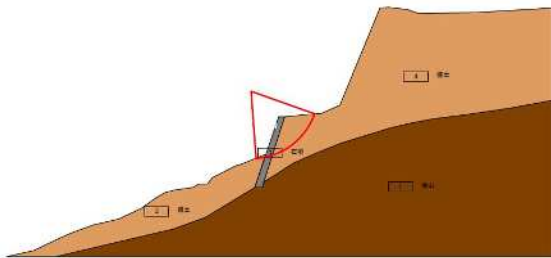
図 5-7 盛土のせん断強度が低下した場合の安全率の変化

丸亀城の盛土の特性として、水浸により粘着力がほぼ 0kN/m²となる（図 2-9 参照）。これを考慮した安定検討を、南面の崩落前のモデルで実施した（図 5-7）。その結果、粘着力が消失したことで、安全率は 1.045 から 0.616 まで下がることがわかった。

粘着力c(kN/m ²)	内部摩擦角 φ (°)	安全率
強度低下前	11.6	24.0	1.045
強度低下後	0	24.0	0.616

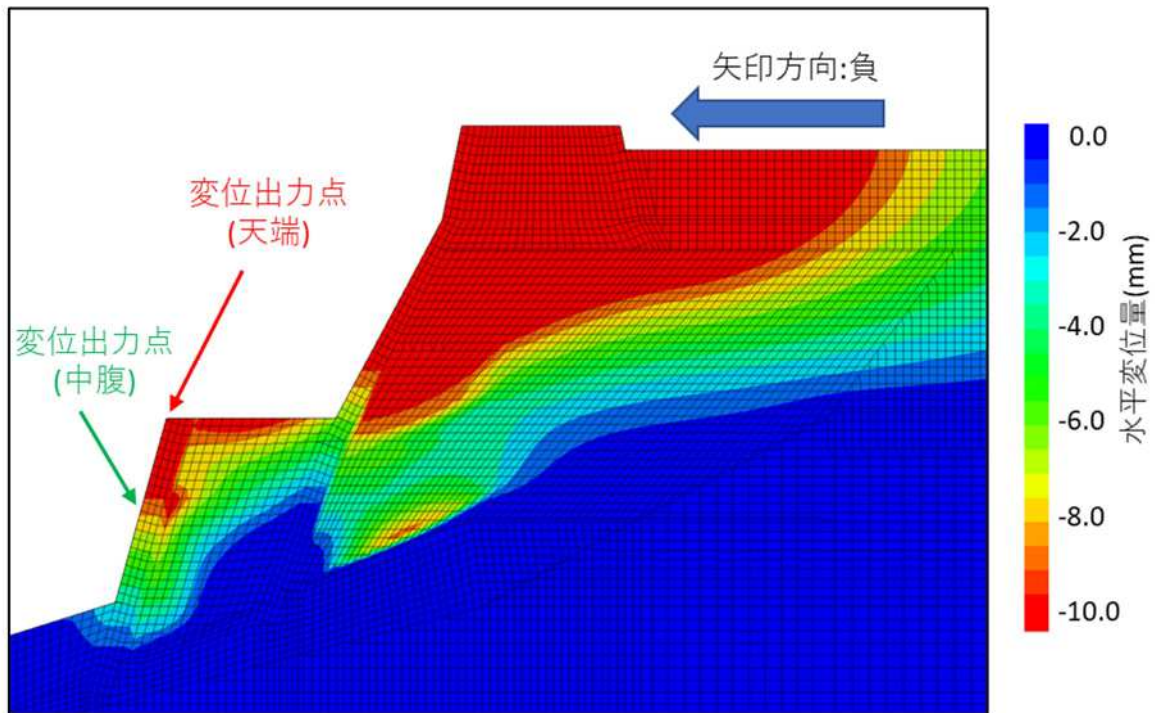
図 8-1 水平変位量分布図 単位：mm

弾塑性解析によって得られた水平変位量の分布を図 8-1 に示す。同図は 74 回の水位上昇低下終了時点での変位である。帯曲輪石垣が転倒する方向へと変位している。図 8-1 に示す帯曲輪石垣西面の天端と中腹の点に着目し、これらの点の水平変位の経時変化を図 8-2 に示す。各点の水平変位は、水位上昇過程で大きくなり、水位低下過程で小さくなる。しかし、水位低下時に完全に元の変位量に戻らず、水位変動を繰り返すことで徐々に変位量が蓄積していることが確認できる。

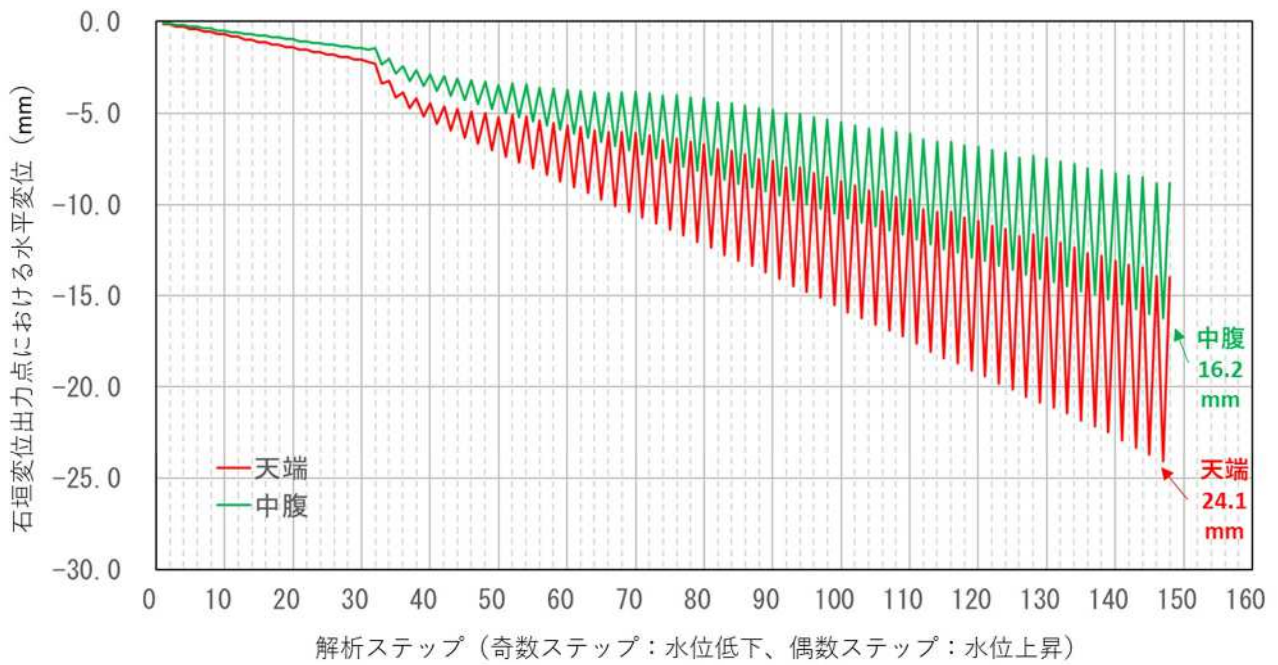
図 8-2 石垣着目点における水平変位の蓄積

図 8-3 に石垣の変形を 80 倍にして表示する。同図に示すように、帯曲輪石垣が転倒する方向へと立ち上がるように変形しており、この変形に追従して三の丸石垣背面にて栗石と盛土の沈下が発生している。図 8-2 に示す着目点の水平変位の経時変化によると、帯曲輪石垣の最大水平変位は石垣天端において 24.1mm、中腹において 16.2mm であった。図 7-1 に示す帯曲輪南西部石垣変位の計測値（中腹で 14mm~17mm、天端側で 20mm）と比較して同程度の変位量になっており、帯曲輪石垣転倒につながる変形を再現することができた。

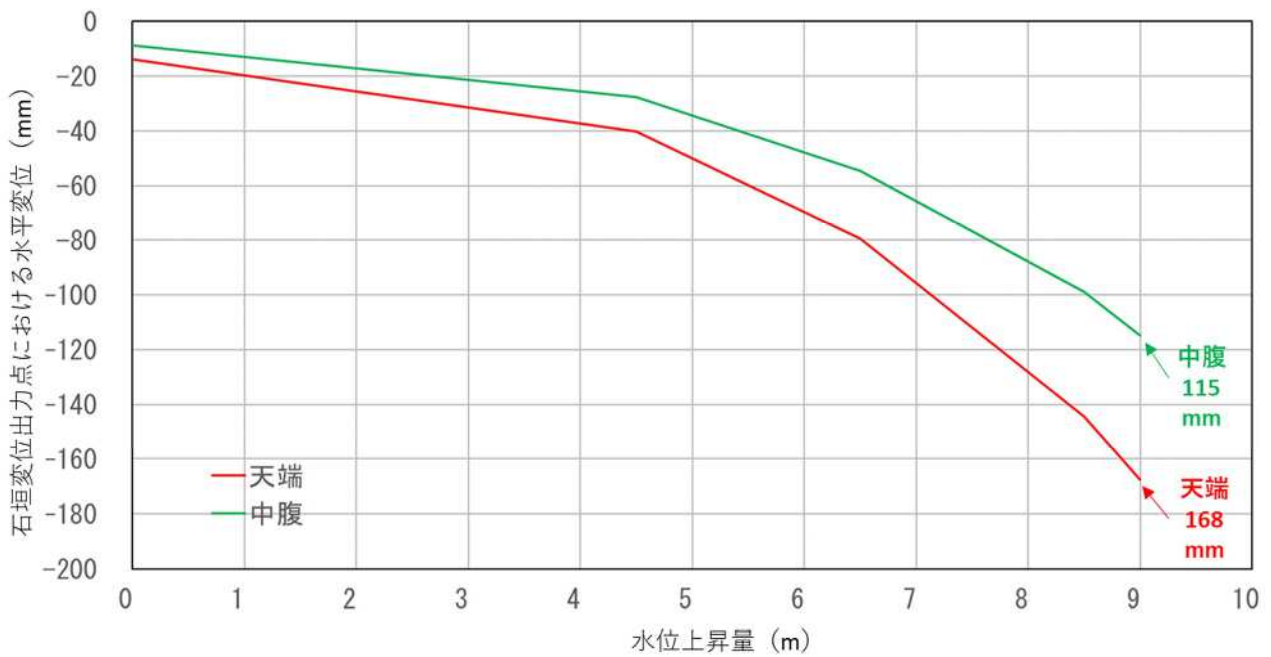
図 8-6 水位 9m 上昇時の石垣着目点における水平変位

図 8-6 から水位が 9m 上昇した時の天端の水平変位は最大で 168mm となっており、図 8-7 の変形図から帯曲輪石垣が転倒する方向へと大きく変形している。

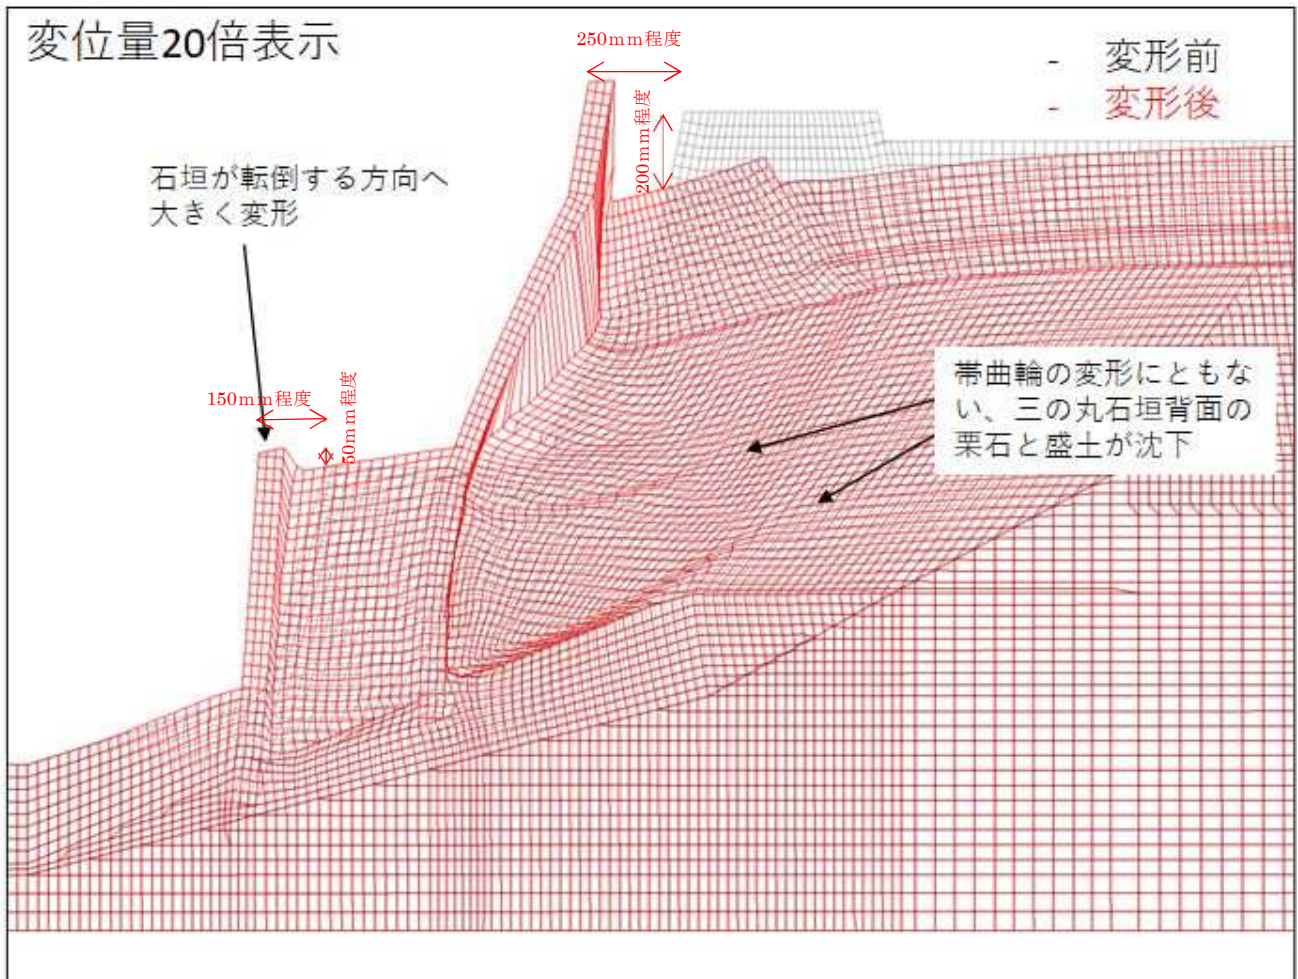
図 8-7 水位 9m 上昇時の変形図 (変位量 20 倍表示)

これらの結果から、豪雨が要因となってまず帯曲輪が転倒し、その後、抑えを失った三の丸石垣背面における複数のひずみ集中箇所に変位が増大し、すべり破壊が発生することで最終的な崩壊に至ったと考える。

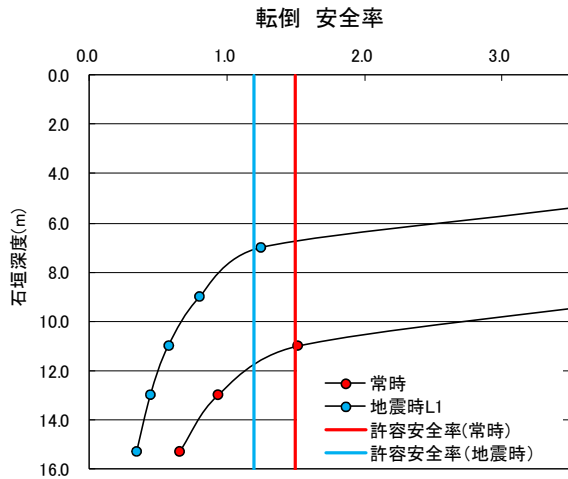
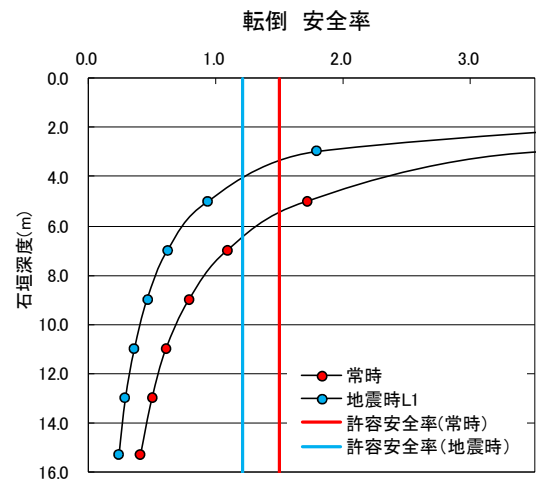
図 8-8 帯曲輪石垣の転倒検討

γ 18.5kN/m ³ φ 24.0° c11.6kN/m ²			地震時L1		
石垣深度(m)	安全率	判定	石垣深度(m)	安全率	判定
H	F _s		H	F _s	
1.00	-	OK	1.00	11.36	OK
3.00	-	OK	3.00	5.23	OK
5.00	-	OK	5.00	4.00	OK
7.00	-	OK	7.00	1.25	OK
9.00	4.16	OK	9.00	0.80	NG
11.00	1.51	OK	11.00	0.57	NG
13.00	0.93	NG	13.00	0.44	NG
15.30	0.65	NG	15.30	0.34	NG

γ 18.5kN/m ³ φ 24.0° c0kN/m ²			地震時L1		
石垣深度(m)	安全率	判定	石垣深度(m)	安全率	判定
H	F _s		H	F _s	
1.00	19.15	OK	1.00	6.99	OK
3.00	3.58	OK	3.00	1.79	OK
5.00	1.72	OK	5.00	0.94	NG
7.00	1.09	NG	7.00	0.62	NG
9.00	0.79	NG	9.00	0.46	NG
11.00	0.61	NG	11.00	0.36	NG
13.00	0.50	NG	13.00	0.29	NG
15.30	0.41	NG	15.30	0.24	NG

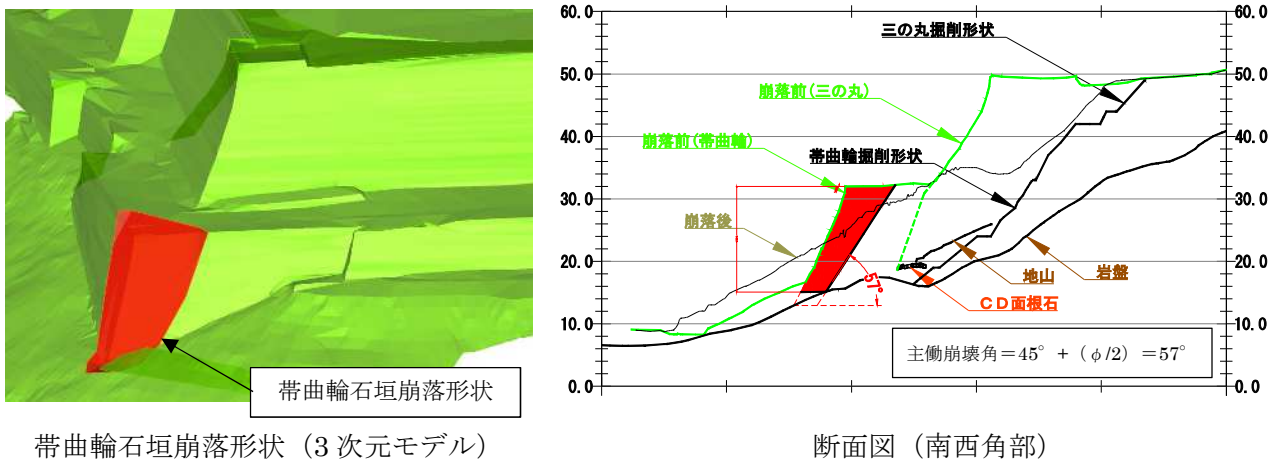
図 9-1 帯曲輪石垣の崩落形状

南西角部の帯曲輪石垣の崩落は、転倒崩壊であったと考えられている。しかし、実際の崩壊形状に関する資料がないため、本検討では盛土の内部摩擦角 ($\phi = 24^\circ$) から主働崩壊角を算出し、崩壊土塊の想定モデルを作成した。なお、大型ブロック積み擁壁計算による安定検討では、この想定した主働崩壊角（実際の崩落形状に近い形状）による転倒の安全率は $2.11 > 1.5$ （常時）であった。つまり、今回の崩落に至るまで、長年崩れずに石垣として保ってはいたが、長年の歪みの蓄積や豪雨による影響で崩落したと考えられる。

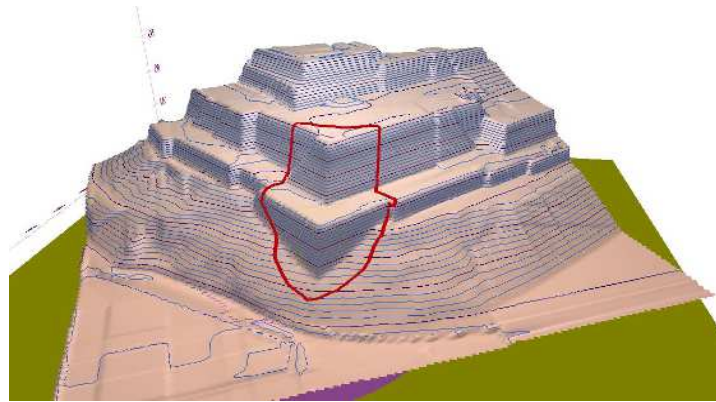
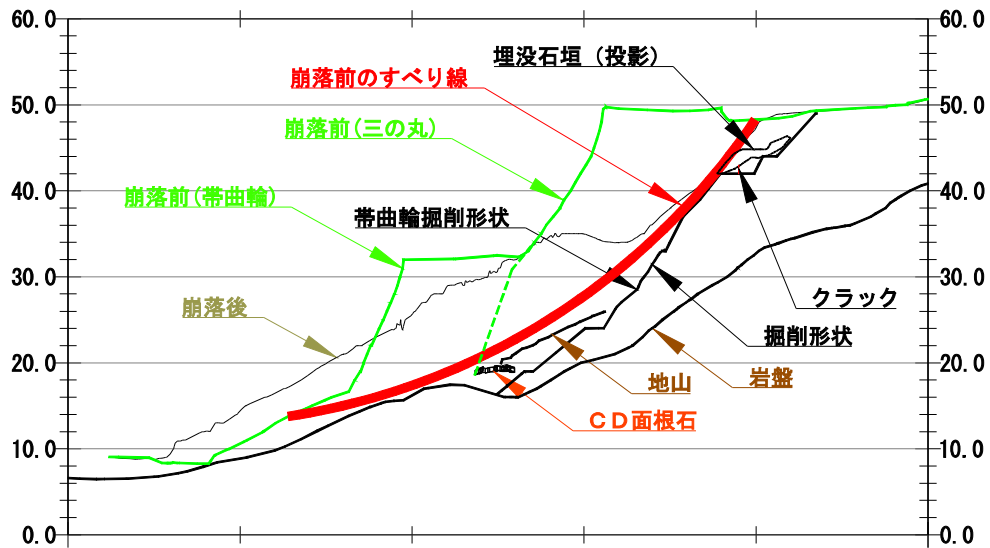
図 9-6 崩落前の安定検討結果 (南西角部の断面)

○崩落前 ($F_s=1.004 \geq 1.0$)

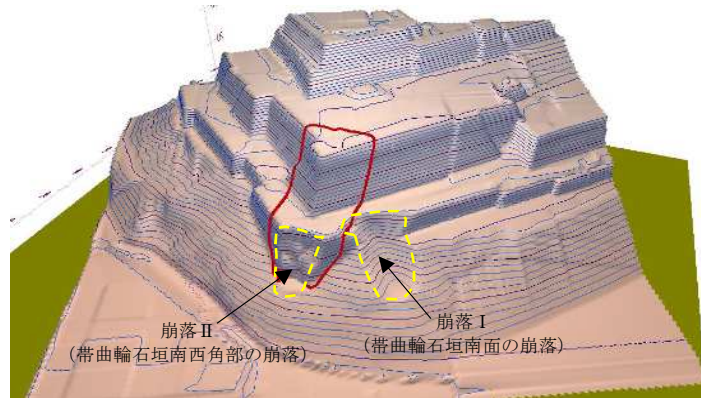
<深いすべりの場合> ($F_s=0.859 < 1.0$)

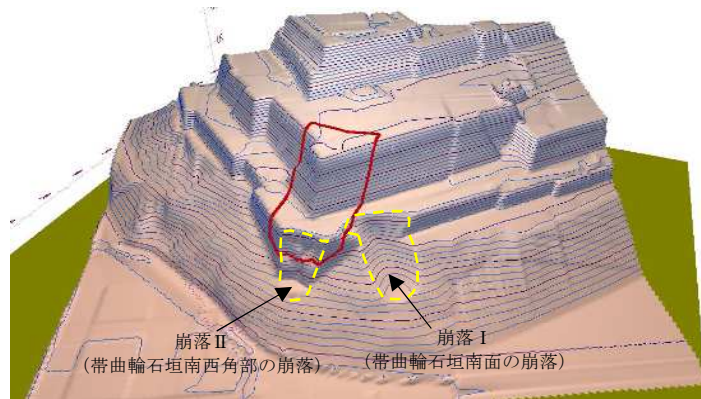
<浅いすべりの場合> ($F_s=0.957 < 1.0$)

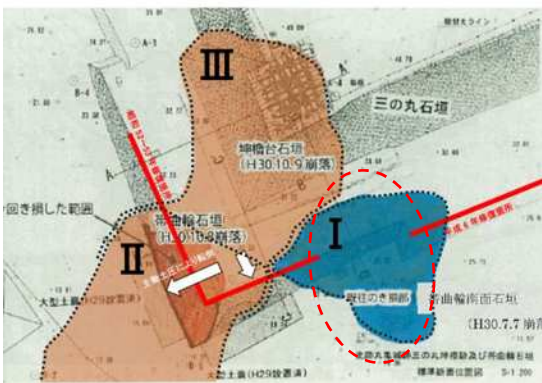
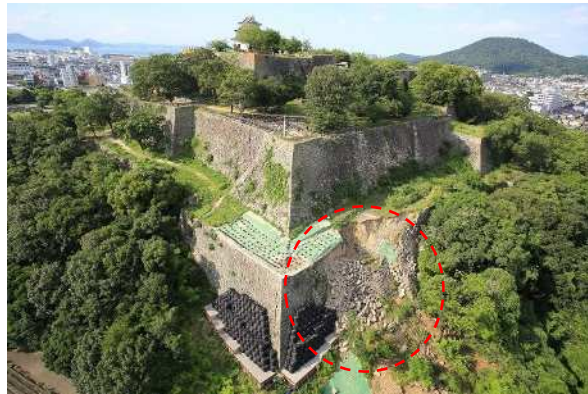
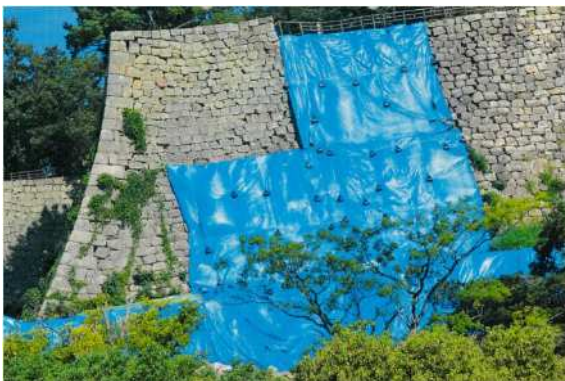
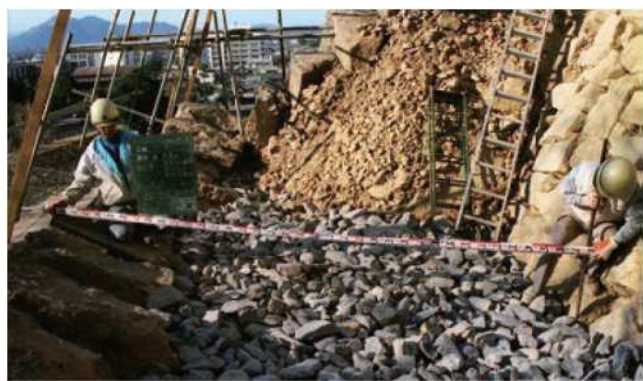
図 11-1 南面石垣に関する状況資料

- ・南面石垣は元々谷地形であり、水が集まりやすい形状となっていた。(図 11-2 及び 3 次元浸透流解析)
- ・崩落箇所のすぐ東側は平成 6 年に修復工事を実施しており、掘削面に栗石層(排水層)が確認されている。この栗石層はさらに石垣内部に繋がっていると想定され、降雨時には雨水が地形的に下流側(崩落箇所の方向)に集まりやすくなっていた。
- ・帯曲輪天端表面は崩落箇所付近に向かう緩い勾配があり水が集まりやすかった。
→他の箇所と比較して、水が集まりやすい。
- ・図 2-13 に示した通り、帯曲輪石垣背面の栗石には細粒分が多分に含まれていた。
→集まってきた雨水が排水されにくい状況になっており、帯水により水圧が作用しやすい状況であった。
- ・三の丸天端に集まる地表面水は石垣外部まで導水され、帯曲輪天端に流れていた。

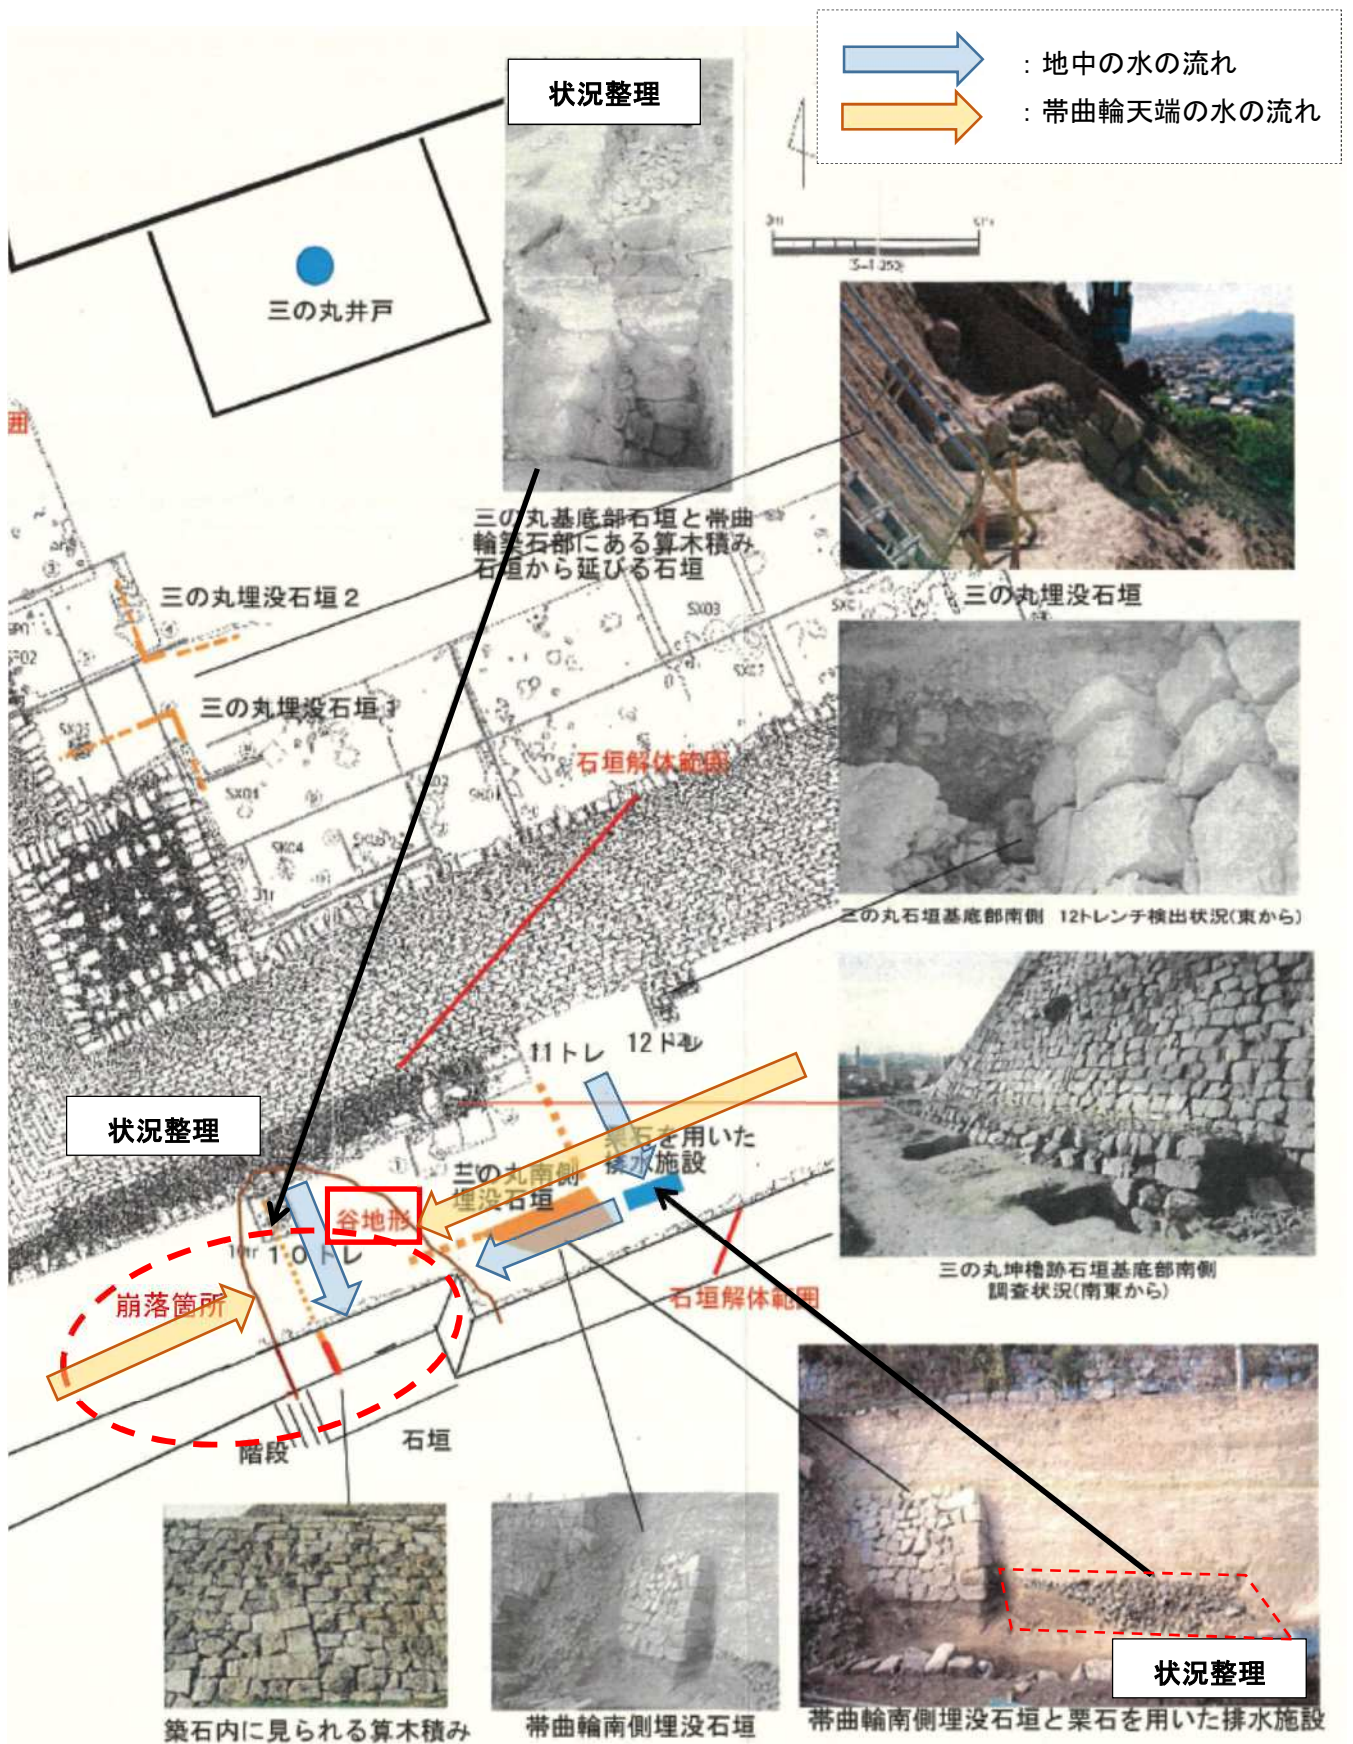
図 11-2 帯曲輪南面の既存資料

■帯曲輪南面石垣の崩落の考え方

- ・南面の崩落は地形的な影響や、石垣内部に通じる水みちによる雨水の集中に伴い、水圧が作用したことで発生した円弧すべりである。

- ・水が集まりやすい地形になっていた。
- ➡地表面排水を改善する必要がある。
- ・栗石の透水性低下によりクラックや栗石部の水みちに帯水が発生し、石垣背面の盛土に水圧が作用したことで崩落にいたった。
- ➡排水設備を充実させるとともに、細粒分による目詰まりを予防する必要がある。

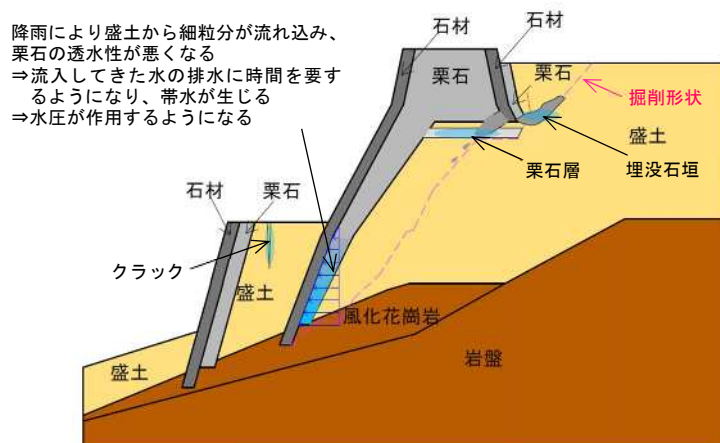
図 11-3 南西角部の状況模式図・水圧作用の考え方

石垣盛土中に存在する縦方向の水みち(クラック、栗石、埋没石垣)に雨水が浸入。降雨の度に水圧が繰り返し作用した。

石垣の変位が蓄積し、新たなクラックが発生するなど、盛土内への雨水の浸入が容易となる。これにより水浸による盛土の強度低下が生じ、変位が加速。

崩落時に観測されていた水位上昇による水圧が帯曲輪盛土に作用したことで、変位が大きくなり崩壊した。

- ・地形的には南面、西面方向への水の流れが多い。【解析結果】
- ・室内試験で得られた盛土の透水係数では、盛土中の浸透による盛土内の水位上昇は発生しない。【解析結果】
- ・埋没石垣や栗石層、クラックなどの水みちを通じ、盛土中を雨水が流れる。【工事状況より推測】
- ・経年的に盛土の細粒分が栗石部に流れ込み、目詰まりにより排水されにくい状況となる。【工事状況より推測】
- ・降雨の度に水みちに雨水が浸入し、水位上昇下降を繰り返す。これにより石垣に変位が蓄積。【上記から考えられる石垣への作用荷重】
- ・変位に伴う石垣背面の盛土のゆるみにより、盛土内部に雨水が浸入しやすくなることで、盛土材の強度低下が起こる。これにより、石垣に作用する土圧が増大し、変位が加速した。【計測値、盛土の三軸試験】
- ・帯曲輪の石垣が先行して変位を起こしていた【計測値】
- ・帯曲輪の石垣は頭部の変位が大きいことから、転倒モードの崩落と推定される【計測値】
 - 帯曲輪石垣に荷重(水圧)が作用するごとに発生するわずかな変位が長い期間を通じて蓄積される。
 - 帯曲輪石垣に崩壊時の水位上昇による水圧が作用したことで帯曲輪石垣の崩落に至る。
 - 帯曲輪石垣が崩落し、押さえをなくした三の丸石垣が崩落に至る。

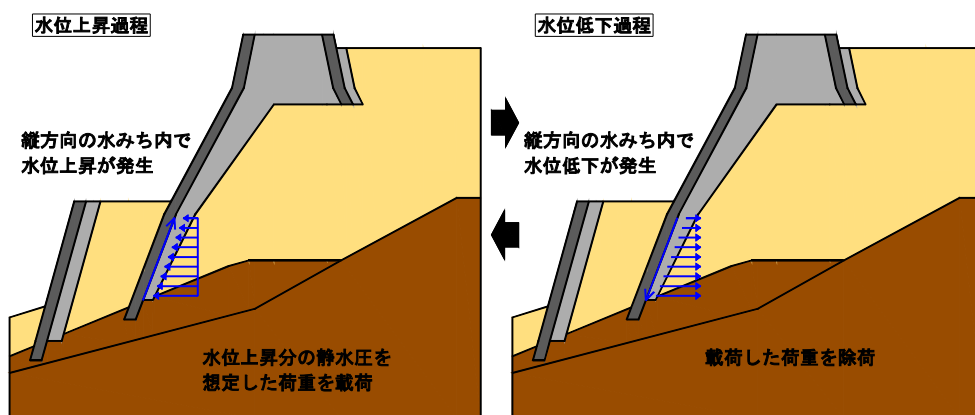
図 11-5 水圧の繰り返し作用

水圧の繰り返し作用により帯曲輪背面の盛土が押され、帯曲輪石垣が転倒モードで変状を起こす
 ⇒ 崩落時に観測されていた水位上昇による水圧が帯曲輪盛土に作用したことで、変位が大きくなり崩壊に至った。

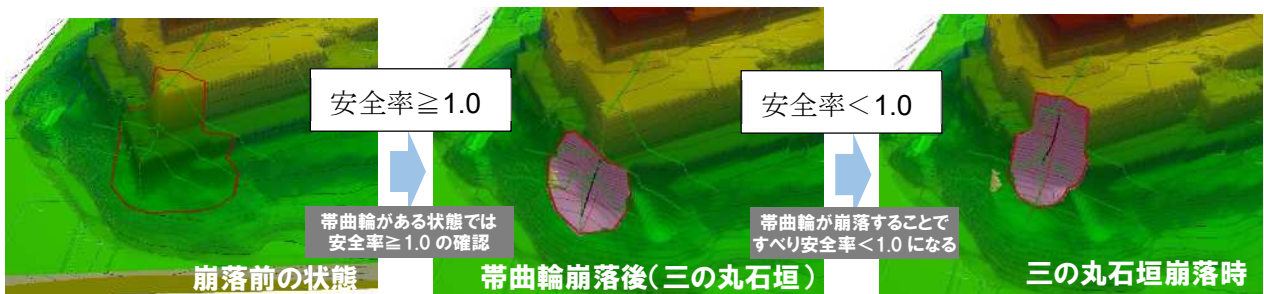
図 11-8 南西角部 3 次元円弧すべり(帯曲輪崩落后の三の丸安定性検

帯曲輪石垣の崩落(転倒モード)により押さえを失った三の丸石垣が崩落に至る。

櫓の一部が烏帽子のような形でそのまま残っていることから崩落形態はすべり崩壊である。

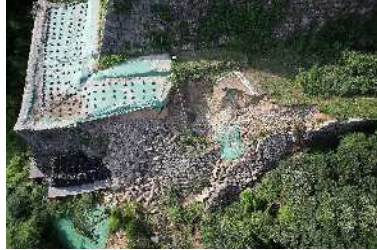
① 帯曲輪南面の崩落

①と③: 石垣の配列がある程度残ったまま崩落しているため、その崩落形態はすべりと想定される

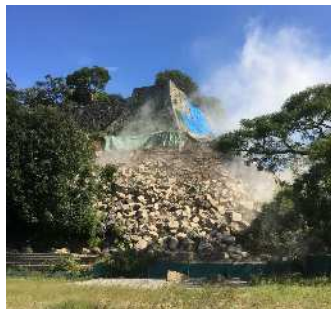
② 帯曲輪南西角部の崩落

②: 前面にあった大型土嚢に覆いかぶさるように石垣が崩落していたことから、その崩壊形態は転倒と想定される

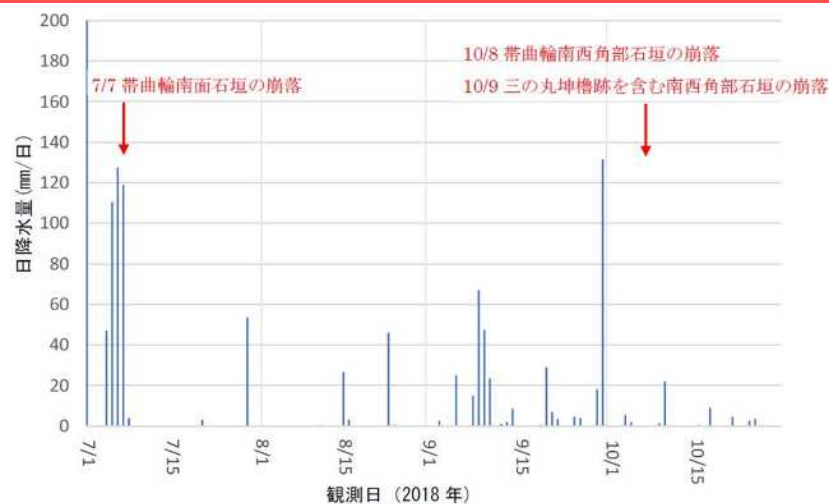
- 石垣崩落の前にはまとまった雨が降っている
- 崩落が発生した期間に丸亀市で震度1以上の地震は発生していない
⇒石垣の崩落は降雨によって生じたと考えられる

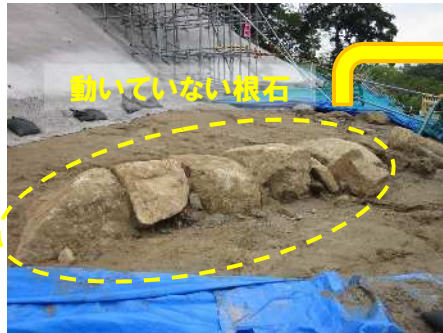
三の丸石垣の根石出現状況
(西側から東側に向かって撮影)

- 三の丸石垣は地山に達するまで地中部にも存在していた
- 根石下部に胴木が確認された
- 根切り溝の存在が確認された

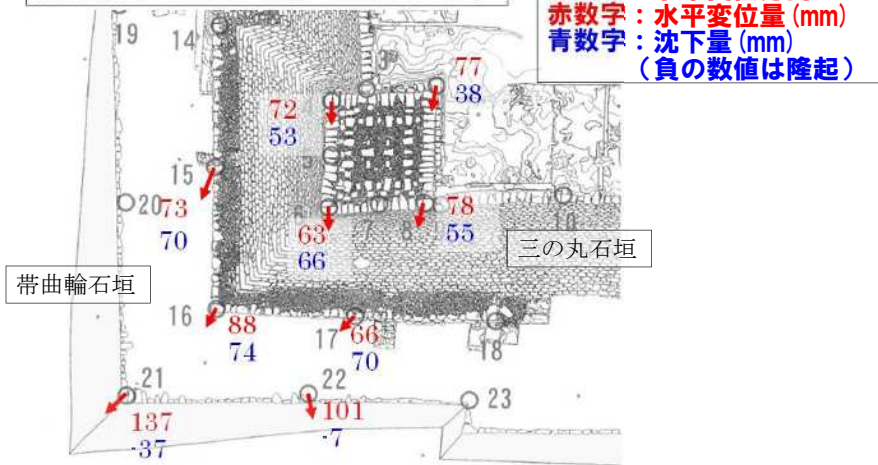
観測期間：2006年2月～2015年10月

- 全体的に、南西方向の角部に向かって水平変位が発生
- 三の丸石垣に比べ、帯曲輪石垣の水平変位は2倍程度大きい
- ⇒ 帯曲輪石垣が三の丸石垣に先行して変状

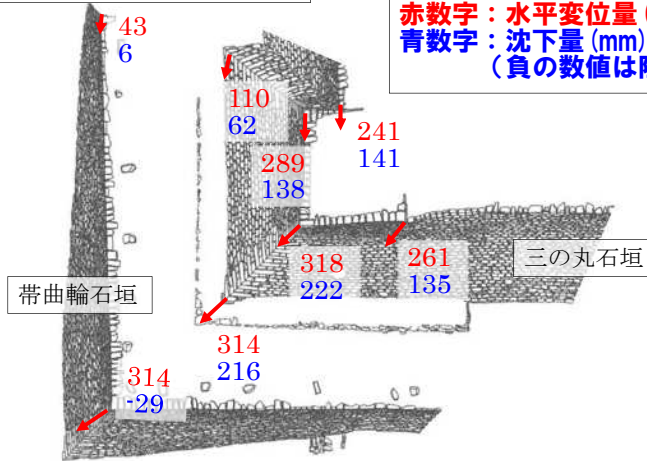
観測期間：2015年10月～2018年7月

- 全体的に、南西方向の角部に向かって水平変位が発生
- 2006年～2015年の変位量に比べ、2～3.5倍の変位量が発生
⇒ 変状が加速している

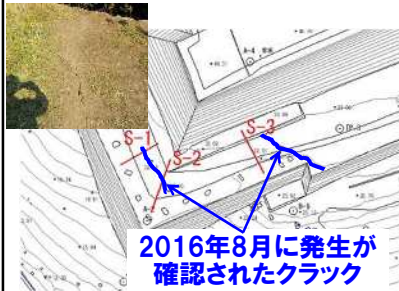
2016年8月に発生が確認されたクラック

- 2016年8月に帯曲輪の天端にクラックが発生するなど、変状に伴い盛土にクラックが発生
- 丸亀城の盛土は、水浸すると強度が低下する性質あり
- ⇒ 変状に伴い発生するクラックに雨水が入り込むことで、盛土自体の強度が低下し、石垣に作用する土圧が大きくなった可能性

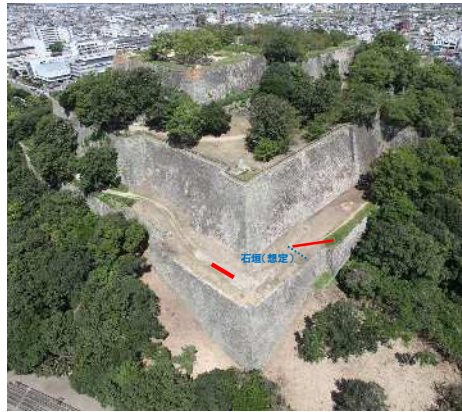
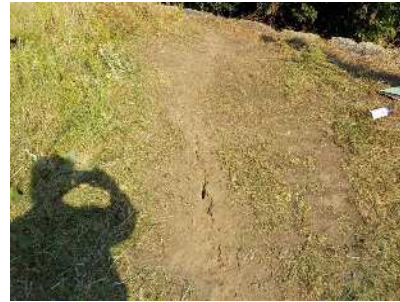
—: 地割れ

- ✓ 帯曲輪天端地表面には地割れが生じていた
