丸亀城崩落メカニズム解析報告書

令和5年3月

丸亀市教育部文化財保存活用課

鹿島建設株式会社 四国支店

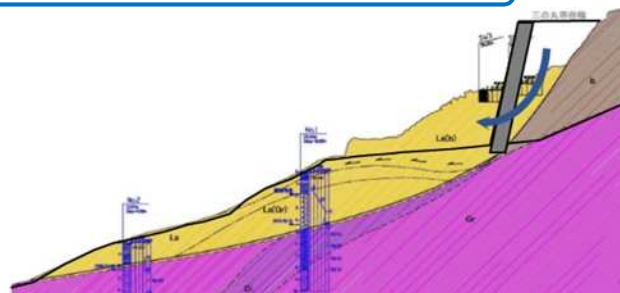
水圧の作用によるすべり崩壊

帯曲輪の地表面傾斜、修復状況、石垣内部排水構造より、崩落箇所付近は水が集まりやすい状況。
また、石垣背面の栗石層の目詰まりにより、帯水しやすくなっていた懸念

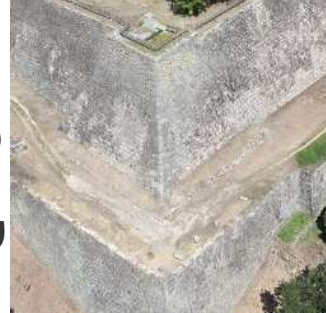
- ✓ 盛土の中に埋没石垣(水みち)
- ✓ 埋没石垣の周りに大量の栗石(水みち)
- ✓ 石垣の変状に伴う南西角部
地表面の沈下(水溜まり⇒細粒分混じり
雨水の水みちへの流入)
- ✓ 三の丸盛土では縦方向のクラック確認
- ✓ 帯曲輪盛土の天端にクラック確認

水の通り道が多数存在し、帯曲輪背面盛土に対し水圧が作用する状況

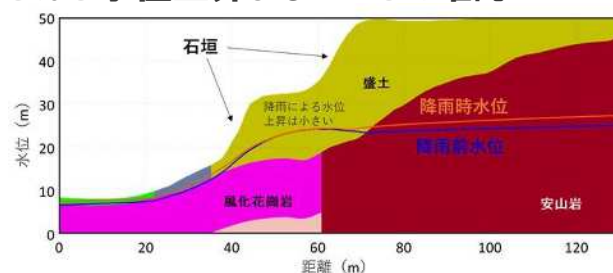
- ✓ 室内試験で得られた盛土の透水性を適用した浸透流解析では、盛土自体は水を通しにくいいため、ほとんど水位上昇しないことを確認

盛土内での一様な水位上昇ではなく、クラックや栗石・埋没石垣などの水みちを通じて盛土内に水が浸入したと考えるのが適当である。

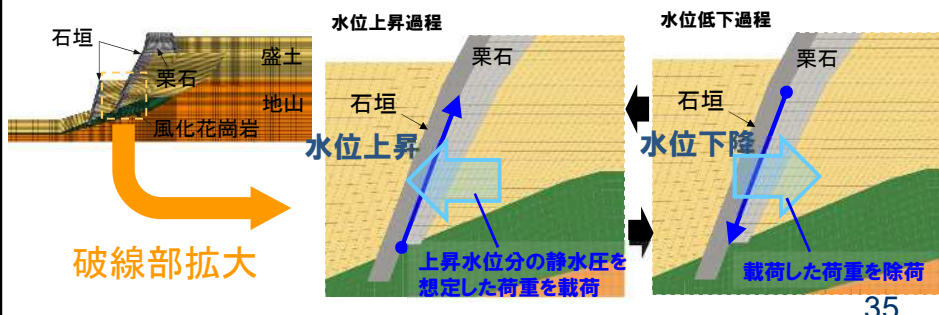
《崩落メカニズム～帯曲輪南西角部～》

- ✓ 栗石が目詰まりしており、降雨による水の排水に時間を要していた可能性
- ✓ 石垣内部に発生した縦方向の水みち(埋没石垣、栗石、クラック)内の水圧が帯曲輪の盛土を押しした
- ✓ 水位の上昇・下降が繰り返されることで、変形が蓄積
- ✓ 9月30日の降雨がダメ押しとなり帯曲輪が崩落に至る

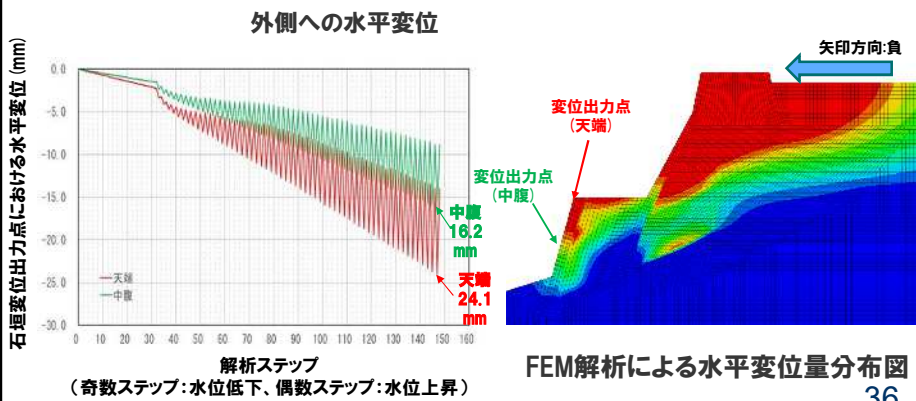
FEM解析による水平変位量分布図

- ✓ 石垣内部に発生した縦方向の水みち(埋没石垣、栗石、クラック)内の水圧が帯曲輪の盛土を押しした
- ✓ 水位の上昇・下降が繰り返されることで、変形が蓄積

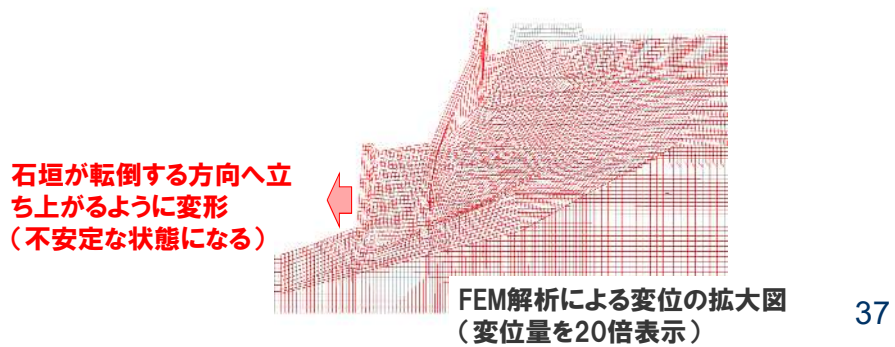
- ✓ 繰り返し作用した水圧により、帯曲輪石垣が転倒する方向へ変形

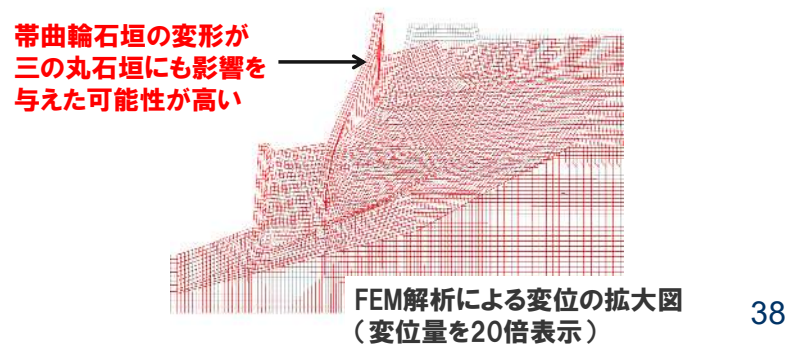
- ✓ 帯曲輪が前面に変位することで三の丸の変位が助長された可能性が高い

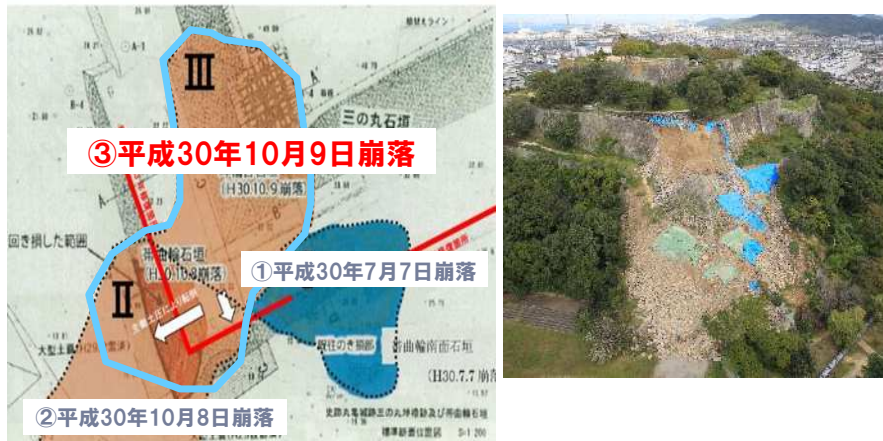
帯曲輪に続き、③平成30年10月9日に三の丸坤櫓跡が崩落

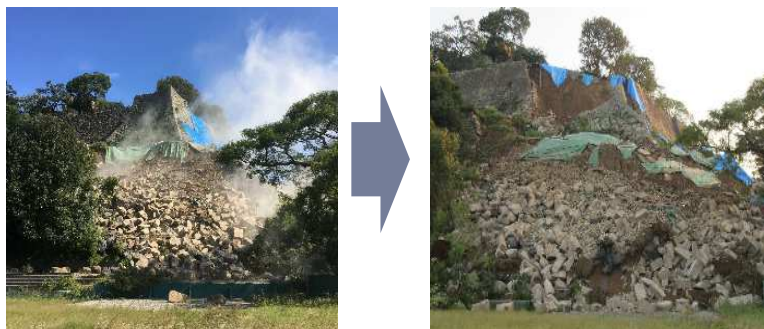
- ✓ 10月8日に帯曲輪石垣が崩落し、翌日の10月9日に三の丸石垣が崩落
