## 丸亀城管理室だより No.2

令和 2年 5月 27日

### 三の丸石垣解体現場にクラック出現

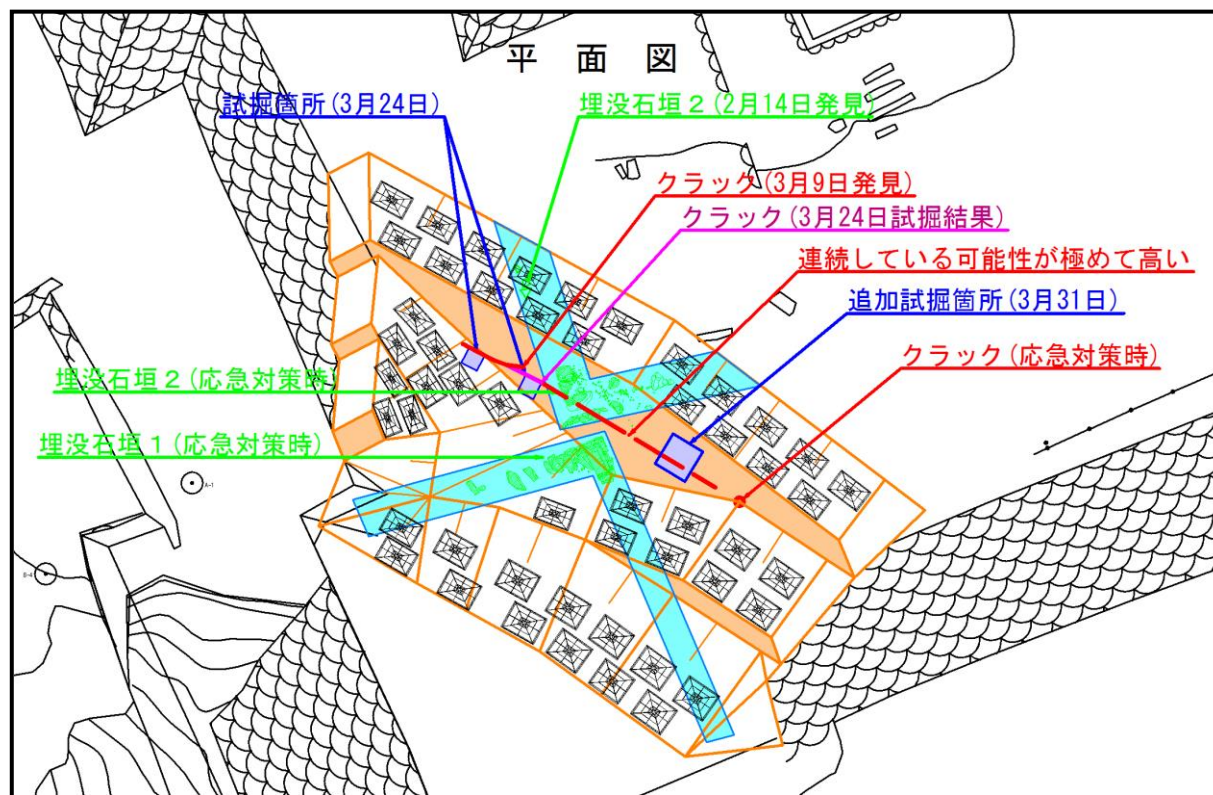
クラック出現後、クラックが動いている可能性も想定して現地に簡易変位計を設置し2週間の斜面計測を行いました。

発見されたクラックは 幅：5cm・深さ：1m・長さ：3mでした。

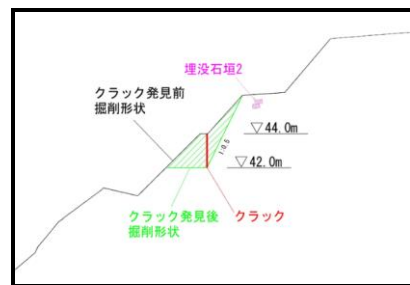
テンションクラック概念図

盛土と一体性のない埋没石垣などが盛土内にあると、石垣と盛土の表面がはがれやすいことから、すべり落ちる力と、その場に残ろうとする力の間に発生したテンション（引張力）が作用し、クラック（亀裂）が生じた「テンションクラック」と考えられます。
