○城内排水施設整備全体方針

丸亀城石垣保全整備事業（雨水排水全体計画図）

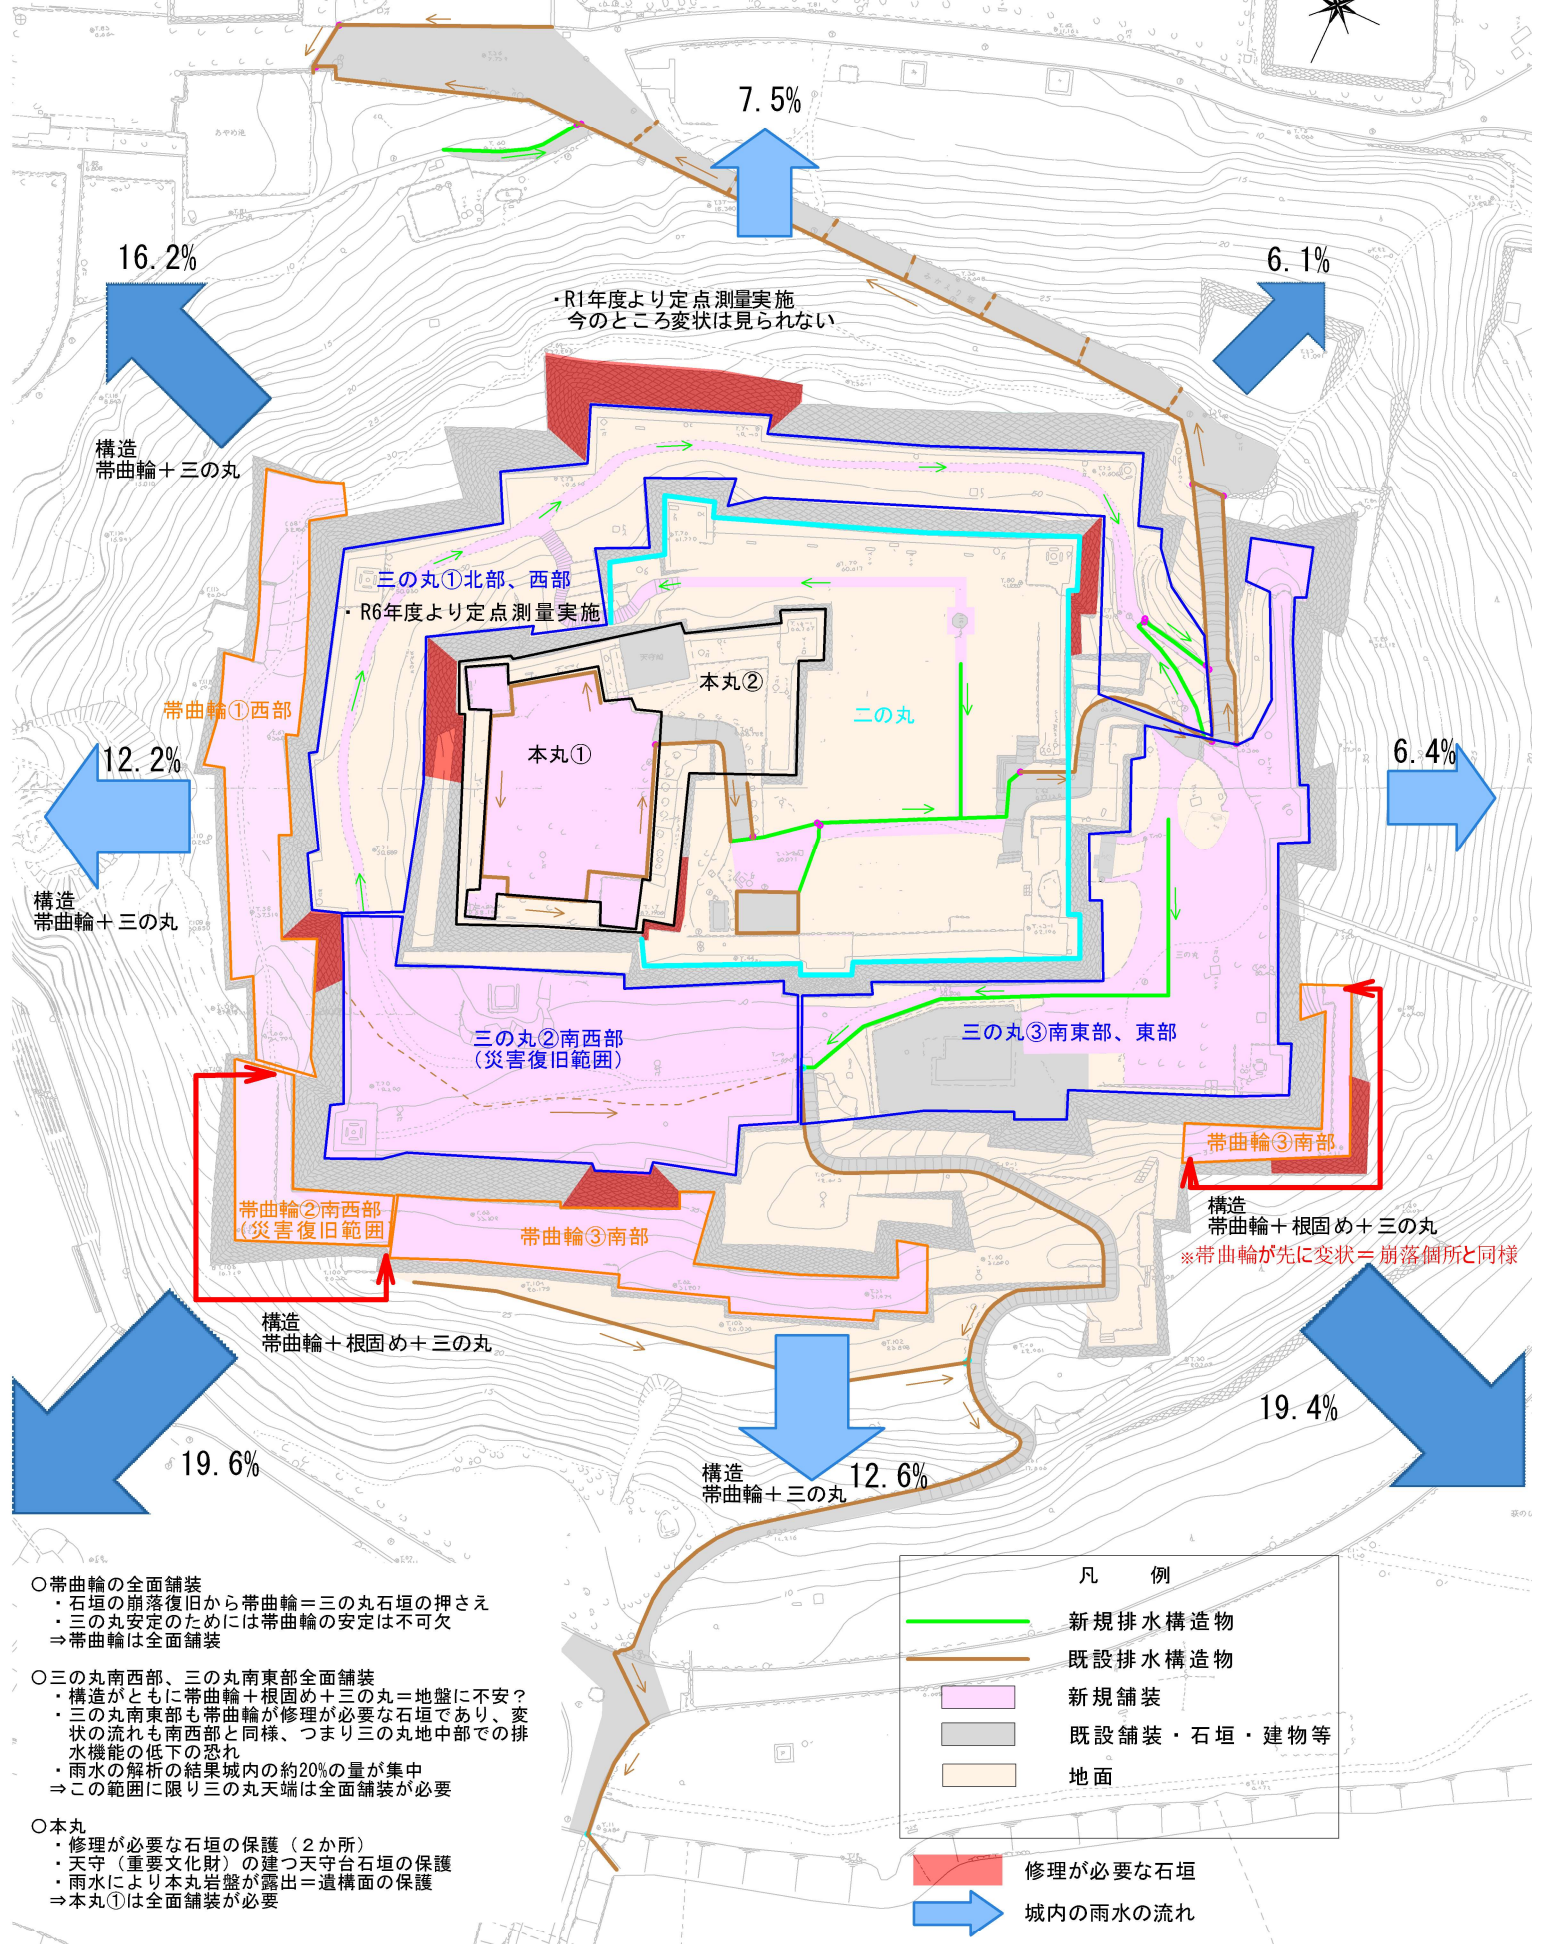
・R1年度より定点測量実施
今のところ変状は見られない

三の丸①北部、西部
・R6年度より定点測量実施

三の丸②南西部
(災害復旧範囲)

三の丸③南東部、東部

帯曲輪③南部
構造
帯曲輪+根固め+三の丸
※帯曲輪が先に変状=崩落個所と同様

- 帯曲輪の全面舗装
 - ・石垣の崩落復旧から帯曲輪=三の丸石垣の押さえ
 - ・三の丸安定のためには帯曲輪の安定は不可欠
 - ⇒帯曲輪は全面舗装
- 三の丸南西部、三の丸南東部全面舗装
 - ・構造がともに帯曲輪+根固め+三の丸=地盤に不安?
 - ・三の丸南東部も帯曲輪が修理が必要な石垣であり、変状の流れも南西部と同様、つまり三の丸地中部での排水機能の低下の恐れ
 - ・雨水の解析の結果城内の約20%の量が集中
 - ⇒この範囲に限り三の丸天端は全面舗装が必要
- 本丸
 - ・修理が必要な石垣の保護(2か所)
 - ・天守(重要文化財)の建つ天守台石垣の保護
 - ・雨水により本丸岩盤が露出=遺構面の保護
 - ⇒本丸①は全面舗装が必要

区間		排水施設の整備方針		各方針の詳細
		排水機能	集水機能	
本丸	①	側溝（既設）	全面舗装	排水機能：既設側溝を改修して排水機能を確保する。 集水機能：現状の地形傾斜を活用して集水機能を確保する。修理が必要な石垣及び重要文化財である天守が建つ石垣の長期的な保護、また、当該範囲は、観光客の主要導線内であり、踏み荒らしや土砂流出による遺構面のき損及び排水機能低下を防止するため、全面舗装をして集水機能を確保する。
	②	側溝（既設）	現状地形	排水機能：①に同じ 集水機能：現状の地形傾斜を活用して集水機能を確保する。
二の丸		側溝	現状地形 一部舗装	排水機能：側溝（景観に配慮した構造）を整備して排水機能を確保する。 集水機能：現状の地形傾斜を活用して集水機能を確保する。ただし、ただし観光客の導線に位置する範囲は、踏み荒らしや土砂流出による排水機能低下を防止するため、必要な幅（本丸導線：4m、井戸導線：2m）を舗装して集水機能を確保する。
三の丸	①北部、西部	表面排水	現状地形 一部舗装	排水機能：遺構（地山：最浅部GL-13cm）に影響を与えるため、側溝は設置できない。 舗装面を約5cm切下げて整備することで、排水機能を確保させる。 集水機能：現状の地形傾斜を活用して集水機能を確保する。ただし、観光客の導線に位置する範囲は、踏み荒らしや土砂流出による排水機能低下を防止するため、側溝に面して、必要な幅（3m）を舗装して集水機能を確保する。
	②南西部 （災害復旧範囲）	側溝	全面舗装	復旧設計では、崩落の原因となった雨水を適切に排水するため、以下のとおり復旧する。 排水機能：側溝（景観に配慮した構造）を整備して排水機能を確保する（仮設水路整備済み）。 集水機能：全面舗装をして集水機能を確保する。※城内に降った雨の約20%が流入。
	③南東部、東部	側溝	全面舗装	排水機能：側溝（景観に配慮した構造）を整備して排水機能を確保する（整備済み）。 集水機能：現状の地形傾斜を活用して集水機能を確保する。 排水勾配（必要排水勾配：2%以上）を確保しようとすると石垣との段差が30cm以上となるため、より緩勾配で集水機能が確保できる全面舗装により集水機能を確保する。※城内に降った雨の約20%が流入。

帯曲輪 【未公開範囲】 （観光客の主要動線外の範囲）	①西部	側溝なし （表面排水）	全面舗装	排水機能：地形形状から、下流側側溝への接続が困難なため、側溝は設置しない。地形傾斜を活用して斜面に排水する。 集水機能：帯曲輪は三の丸の押さえ盛土の役割を担っており、災害復旧の経験を踏まえ、崩落の要因となりえる雨水の侵入を防止するため、全面舗装をして集水機能を確保する。
	②南西部 （災害復旧範囲）	側溝なし （表面排水）	全面舗装	復旧設計では、崩落の原因となった雨水を適切に排水するため、以下のとおり復旧する。 排水機能：復旧工事で帯曲輪南西部に整備する排水管等により排水機能を確保する。 集水機能：全面舗装をして集水機能を確保する。
	③南部	側溝なし （表面排水）	全面舗装	①に同じ
