丸亀城石垣崩落復旧整備事業の完成目標が 令和 10 年 3 月末まで延長されます

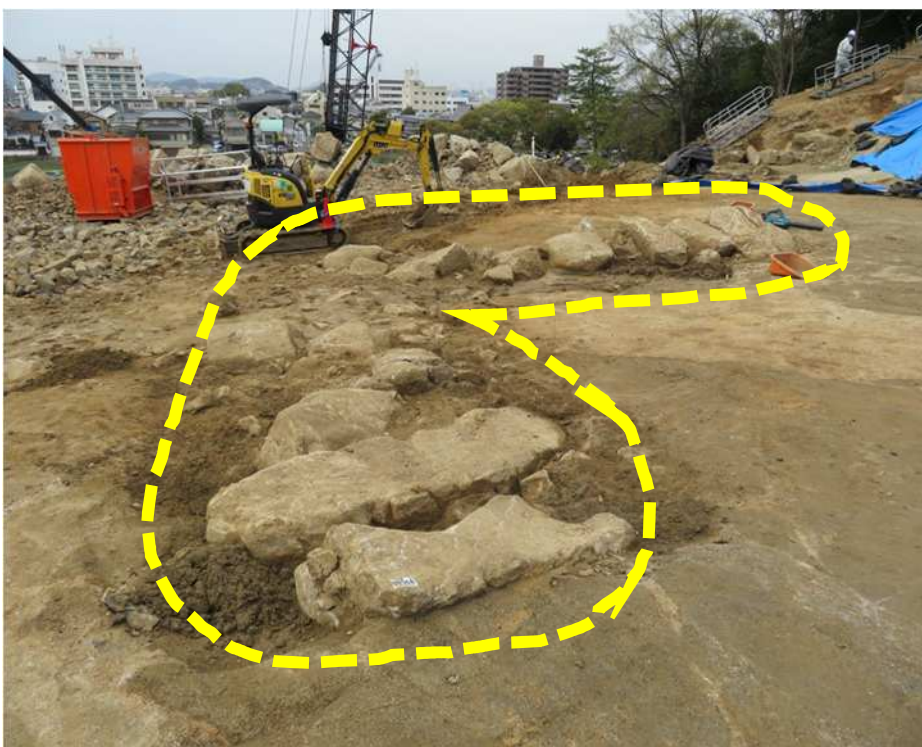
左の写真の V 字型の石群は、三の丸石垣の根石です。これらの根石は、右の写真のような溝（根切り溝）の中に設置されていました。

これらの遺構は、三の丸石垣が日本で 2 番目に高い 31m の石垣であったことを裏付ける証拠であり、江戸時代初期の技術を示す重要なものとして、保存を最優先します。

この根石直上からの積み直しが難しい場合は、遺構の保存と石垣の安定性の観点から、現代工法も視野に入れながら復旧を行います。
