丸亀城管理室だより No.14

令和4年度の復旧工事

石垣解体工事の進捗状況

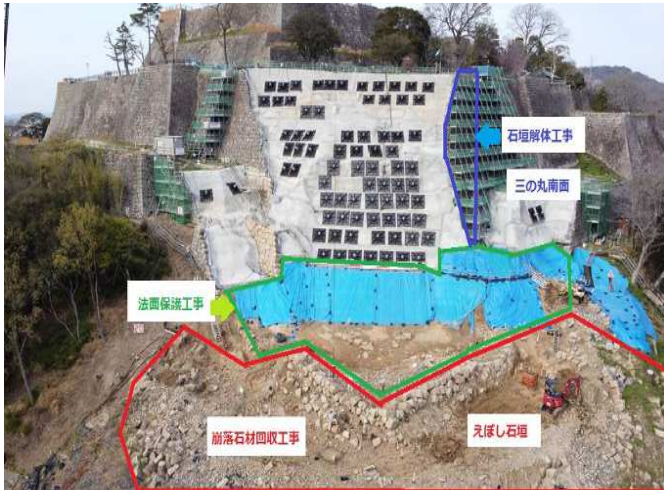
石垣崩落から5年目を迎えました。当初、回収石は約 6,000 個の見込みでしたが、令和4年4月時点で、既に 8,400 個以上を回収しました。地中部から石垣が次々と出現するなどして、回収石はまだ増える見込みですが、引き続き関係者一同力を合わせて頑張ります。

【石垣解体工事】

・三の丸石垣（南面）地中部に不安定な箇所が出現したため、追加して解体します。

【法面保護工事】

・降雨による掘削法面の浸食を防ぐため、モルタル吹付を行います。

【崩落石垣回収工事】

・引き続き崩落している石材を回収し、場内グラウンドで石材調査した後、積み直し時まで石材置場で保管します。

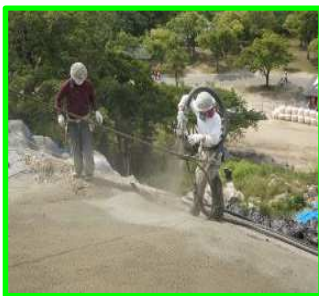
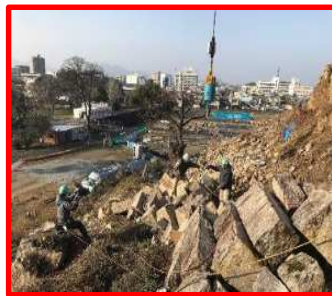
【モルタル吹付と崩落石回収の様子】

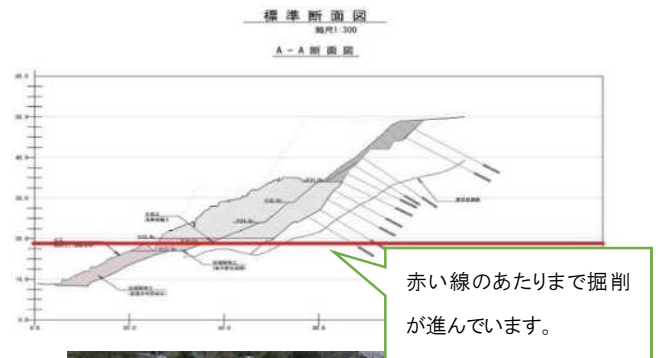
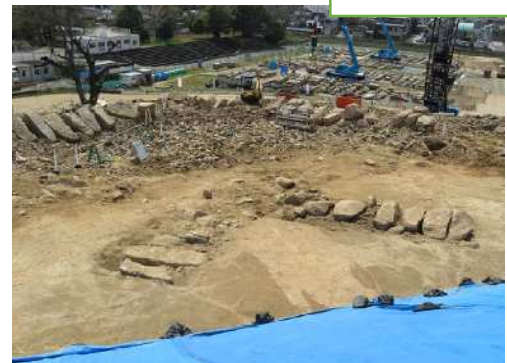
この付近では、三の丸C面・D面石垣の基礎の可能性が高い石材群が発見されました。まだ不詳な部分が多く、その前方の崩落土の掘り下げと調査を進めます。

【三の丸C面・D面の基礎？のような石材群】

現在、三の丸えぼし石垣（すり落ちたC・D面の角）を中心に掘り下げ・石垣回収を行っており、令和4年4月末時点で海拔19mまで掘削が進んでいます。

また、海拔24.5m～20.2m間のモルタル吹付が行われ、掘削法面の安定化も図られました。GW明けからD面の追加解体工事に向けての準備が進められています。

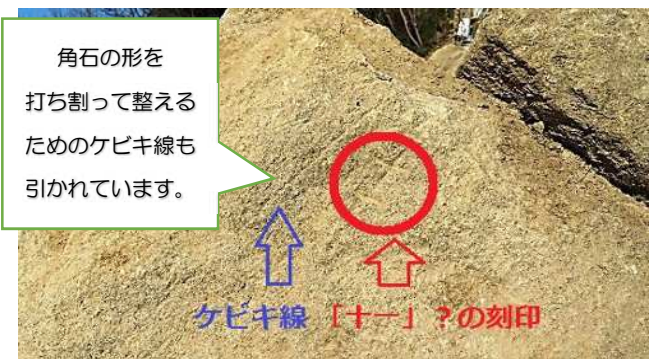
「十一」の刻印？

解体中のえぼし石垣の下部、CD角35段目の石には、「十一」と読める刻印がありました。現状では意味はわかりませんが、根石から11段目の角石を示すものであるかもしれません。三の丸石垣は最終的に地中どのくらいの深さに築かれているのでしょうか。今後の工事で全容が明らかになるのが楽しみです。

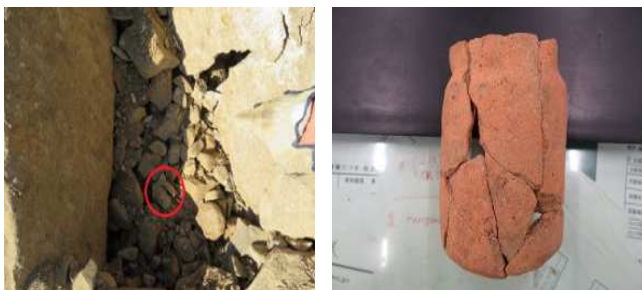
焼きおつぼ 焼塩壺の出土

C面の39段目の栗石層から焼塩壺が出土しました。焼塩壺とは、精製していない塩をつめて蒸し焼きにした物です。苦味をなくして、さらさらした状態にするために使われ、そのまま塩の販売容器となりました。

【出土当時の写真（左）と接合した後の写真（右）】
